STIFT DÜRNSTEIN
EINE RESTAURIERUNG

KONZEPT UND KOSTENSCHÄTZUNG EINER GESAMTRESTAURIERUNG, VERFASST 1984

DÜRNSTEIN — UNTERSUCHUNG, ANALYSE, RESTAURIERUNG

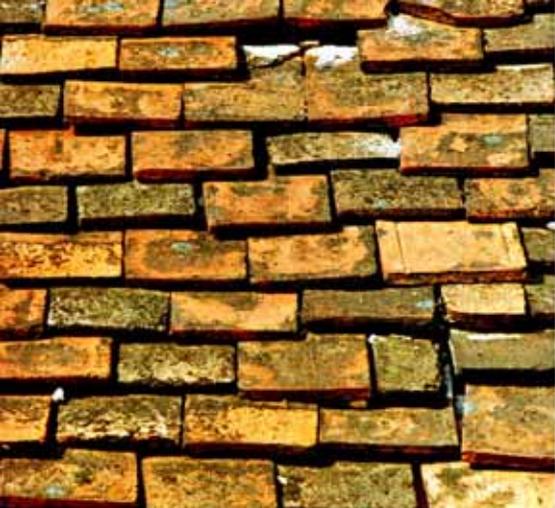
Kirche — desolale Deckung

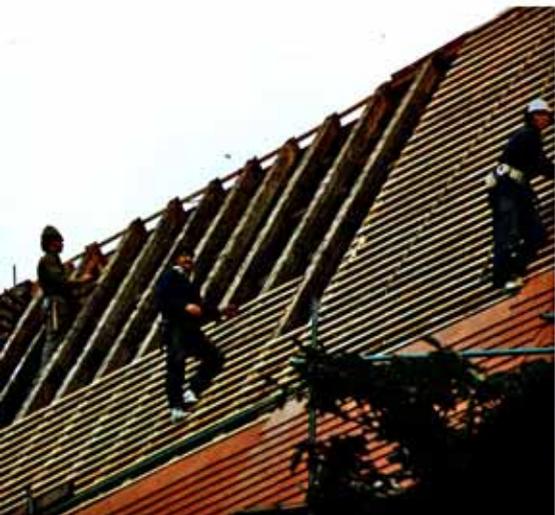
Kirchensüdseite — neue Lattung

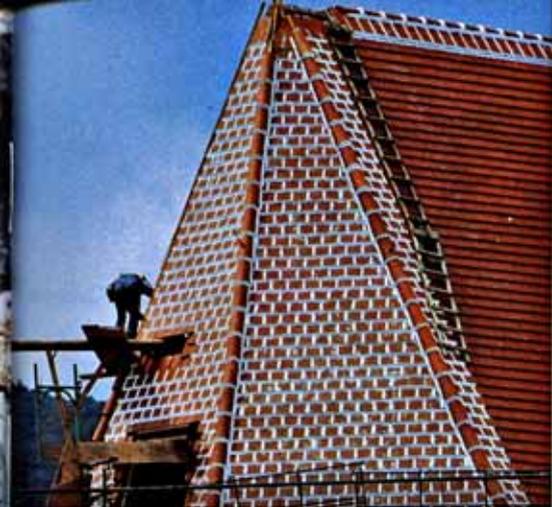
Presbyterium — Vermörtelung laut Original

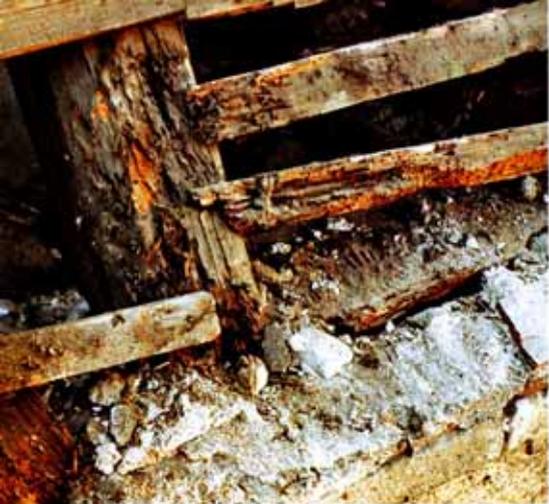
Kreuzgang, Westtrakt, Schadensbild

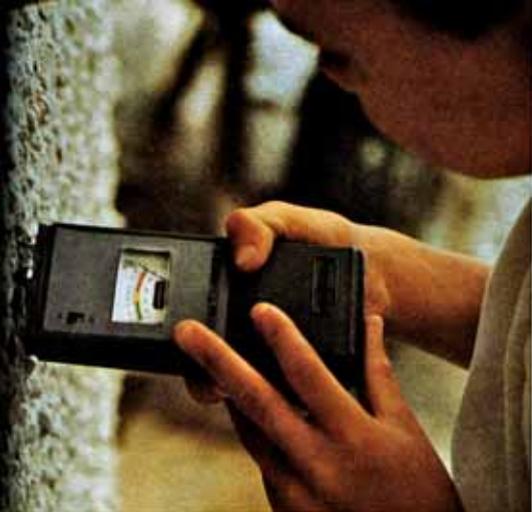
Feuchtigkeitsmessung

Über eine Frühjahrs-, Herbst- und Winterperiode wurden in Kreuzgang und Krypta Klimamessungen vorgenommen. 20 verschiedene Meßpunkte wurden elektronisch im Zweistundenabstand registriert und ausgewertet. Die Messungen ergaben, daß als Hauptursache für einen Großteil der Schäden an Mauerwerk, Wandmalereien und Ausstattung Kondensfeuchte anzusehen ist. Zu bestimmten Zeiten trifft wärmere Luft auf die kälteren Innenwände und den Boden auf. Dadurch schlägt sich die in der Luft enthaltene Feuchtigkeit als Wasser auf diesen Flächen nieder. Dieser Schadensursache wie auch der aufsteigenden Feuchtigkeit in der Krypta hat die bauliche Sanierung Rechnung zu tragen.

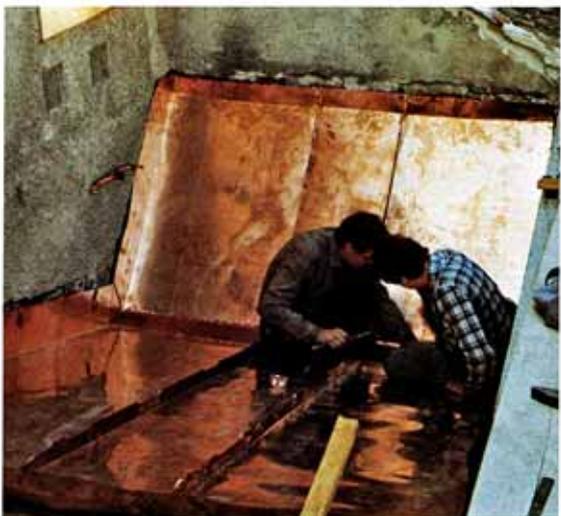
Sakristeistiege — Blechdeckung

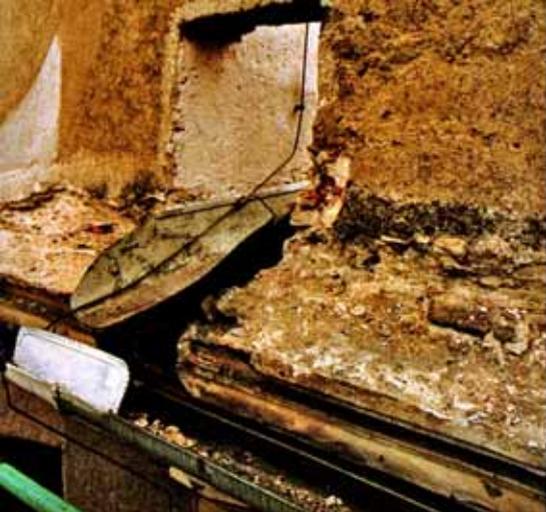
Traufe Oratorium, vorher

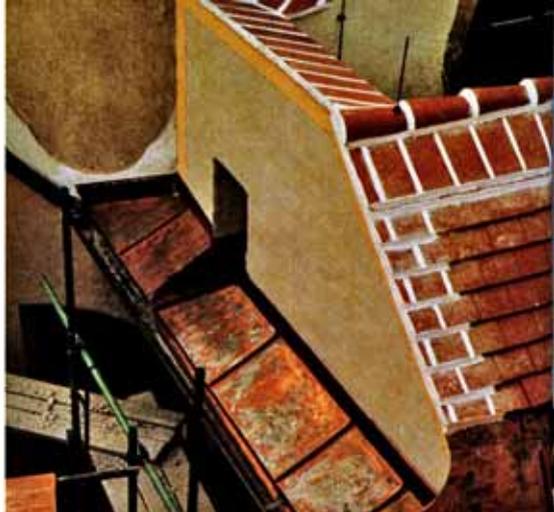
Nach Sanierung

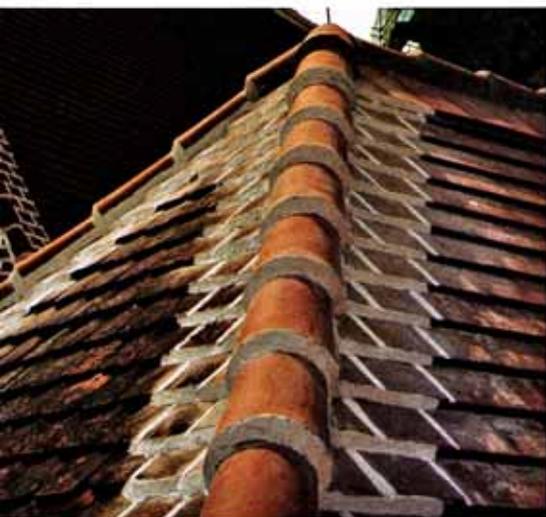
Ostrakt — alte Deckung und neue Kappen

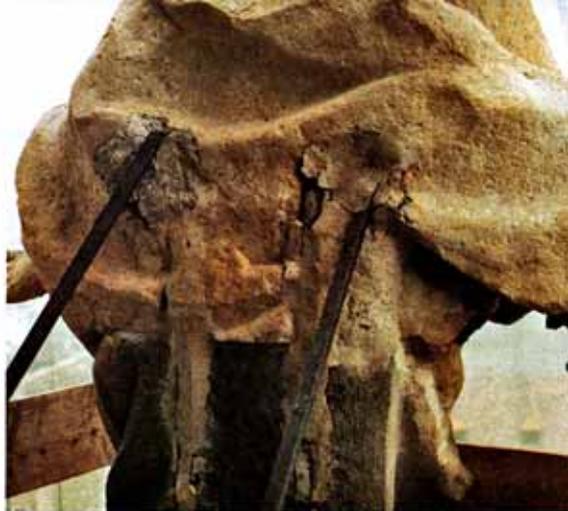
Turmhelm, Hl.-Johannes-Schadensbild

Eggenburg-Zogelsdorf im Waldviertel zeigt teilweise arge Schäden, vor allem durch Rostsprengung der Eisenteile der Befestigungen, Frostrisse exponierter Teile, wie Köpfe, Arme usw., und unterschiedliche Oberflächenverwitterung je nach Turmseite (besonders im Westen). Die Oberflächenschäden verursachende Gipsumwandlung von Kalk, der im Kalksandstein als Bindemittel dient, fand infolge der Umweltbelastung vor allem dort statt, wo keine schützende barocke Farbschicht mehr vorhanden war. Zudem kamen Flechtenbewuchs und eine grobe Oberflächenüberarbeitung an den großen Reliefs mit grauen Zementschlämmen von einer früheren Restaurierung.

Nach den Erfahrungen der letzten 15 Jahre mit verwandten Steindenkmälern dieser Zeit und dieses Materials wurde das dafür am besten bewährte Konservierungssystem von oben nach unten einheitlich ausgeführt. Es bestand in den wesentlichen Arbeitsschritten aus der Reinigung mit Wasser unter dosiertem Druck, der Einrichtung und kraftschlüssigen Verklebung und Verzapfung aller Brüche mit dauerelastischem Epoxidharz, der Nachreinigung von schwarzen Gips-sinterkrusten mit Komplexonpaste, der Festigung sandender Steinpartien mittels Kieselsäureester-tränkung und der Verkittung von Rissen und kleineren Fehlstellen mit strukturähnlicher Kunststeinmischung. Zuletzt erfolgte die Herstellung einer neuen Verschleißschicht als Schutz und zur Reduzierung der stark ausgewitterten Stein-oberflächen mit einer Schlämme aus Kalk und Steinmehl, mit der gleichzeitig die ursprüngliche Weißfarbe imitiert wurde. Nach guter Durch-trocknung erfolgte als Abschluß eine Hydropho-bierung (mit Silikonaten) zur Wasserabweisung, um die Langzeitwirkung des Oberflächenschutzes zu erhöhen.

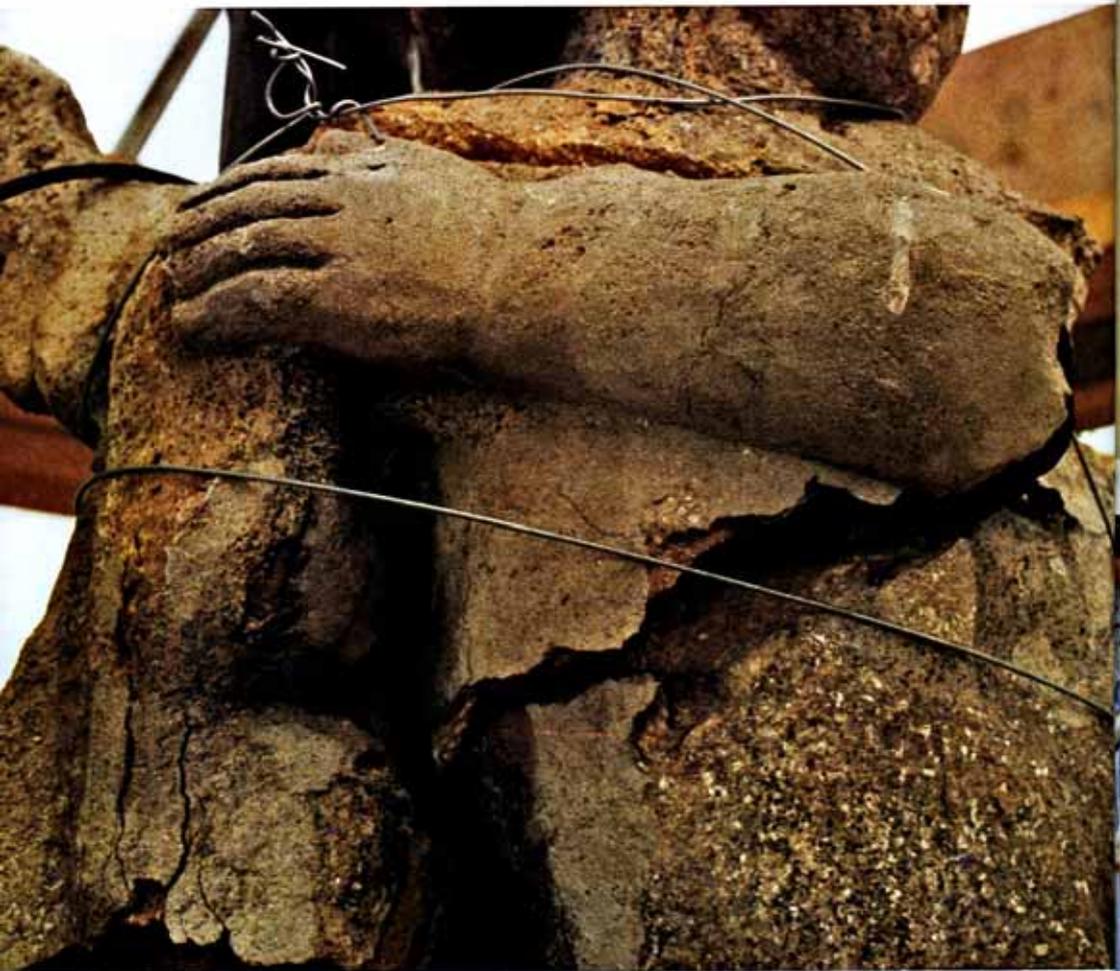
Turmhelm, östlicher Putto, Schaden 16. April 1986 (der Arm wurde 1966 falsch ergänzt)

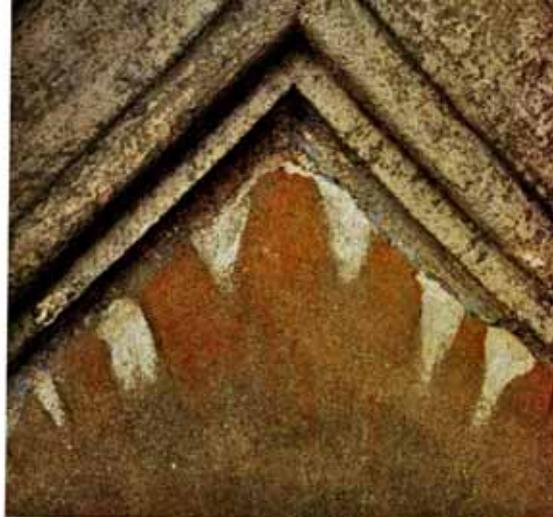
Turmsüdseite — blauer Farbreist beim Sonnenfeld

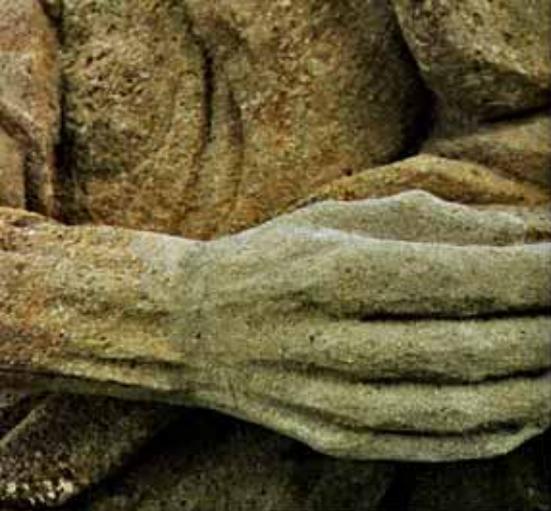
Hl. Lukas — rechte Hand, vorher (unsachgemäße Ergänzung von 1913 bzw. 1966)

Nach Rekonstruktion 1986

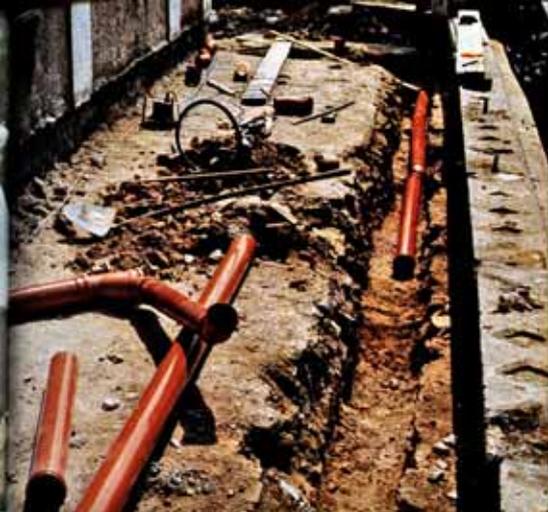
Terrasse, Juli 1986 — Kanalverlegung

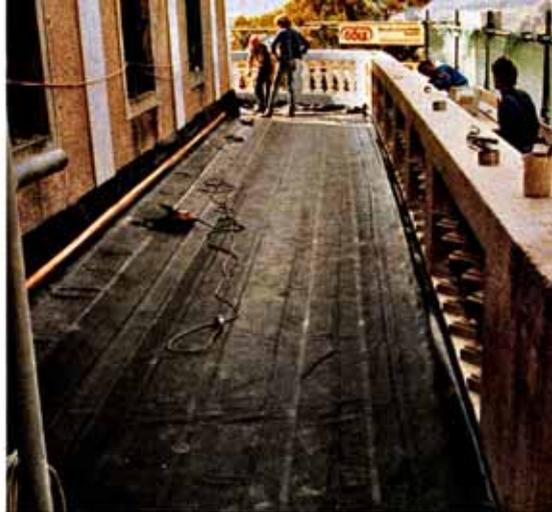
Terrassenisolierung

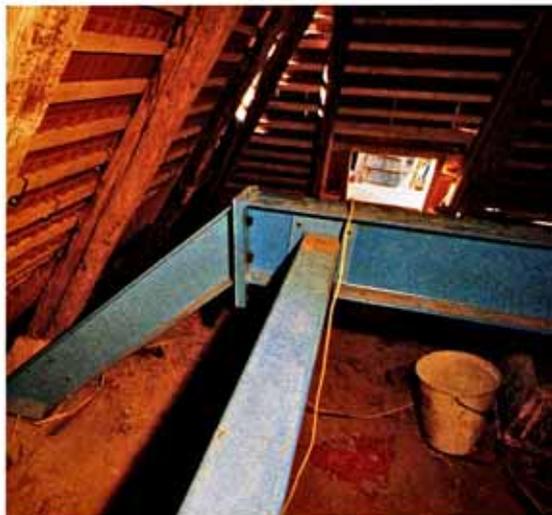
Saaldecke — statische Sicherung

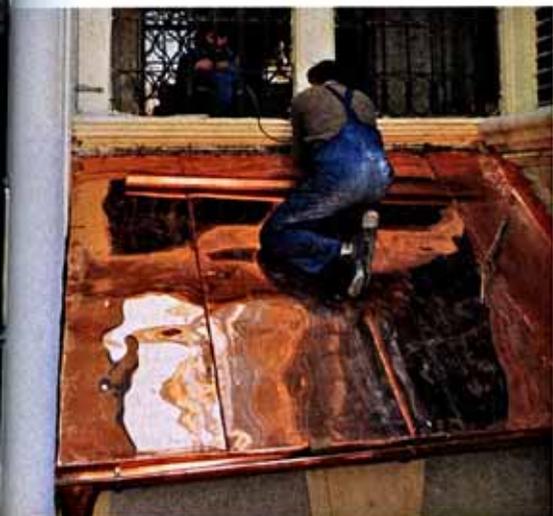
Kirchenwestseite — Blechdeckung

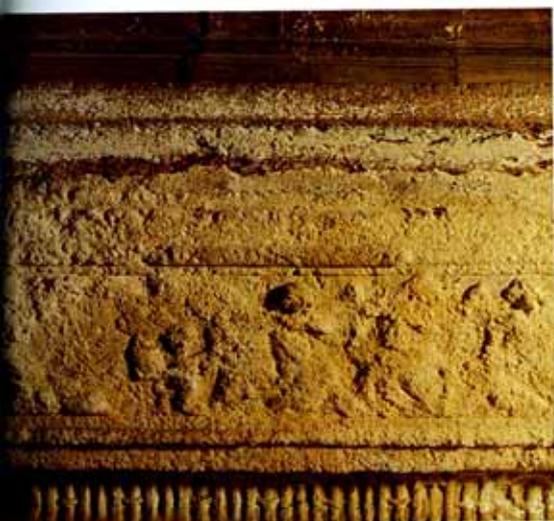
Krypta — Altarrelief (Sandstein), Schäden durch Feuchte und Mauerzsalze

Bereits im November 1986 wurde mit der Schadensaufnahme in Kreuzgang und Krypta begonnen und über den Winter hinaus eine Entsalzung der Wände durch Putz und Kompressen durchgeführt.

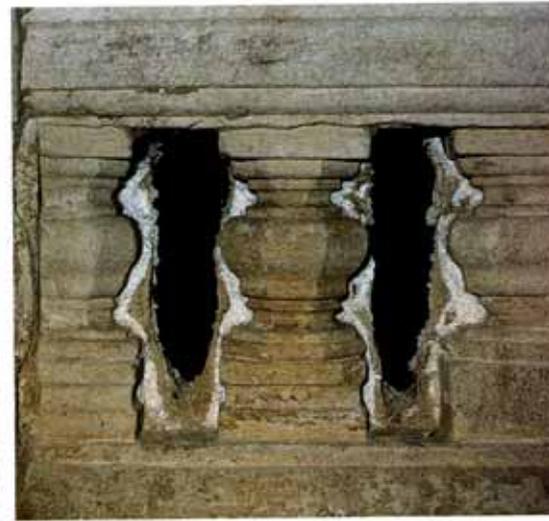
Krypta — Balustrade, Kompressen bei der Abnahme

Entsatzung der Oberflächen von
Putz und Stein durch Kompressen
aus Zellstoff und Putz im Winter
1986/87

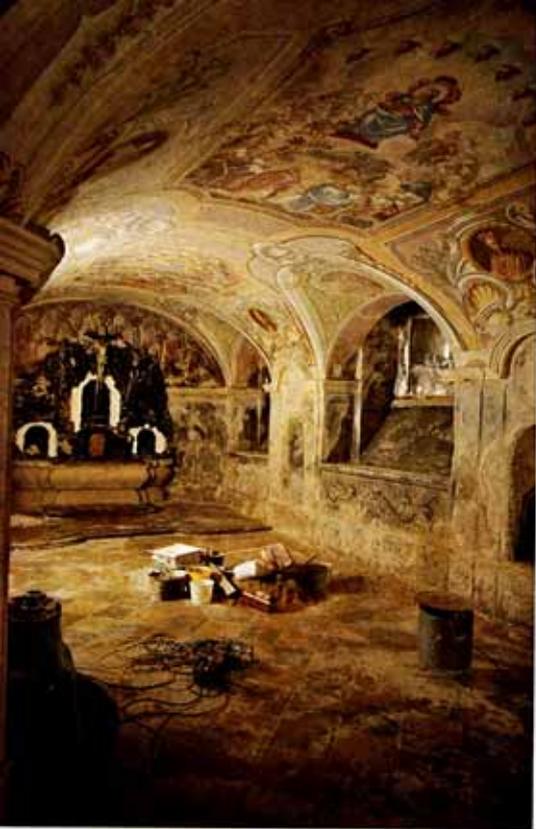
Krypta, Februar 1987, nach Entfernung der Kompressen und Reinigung

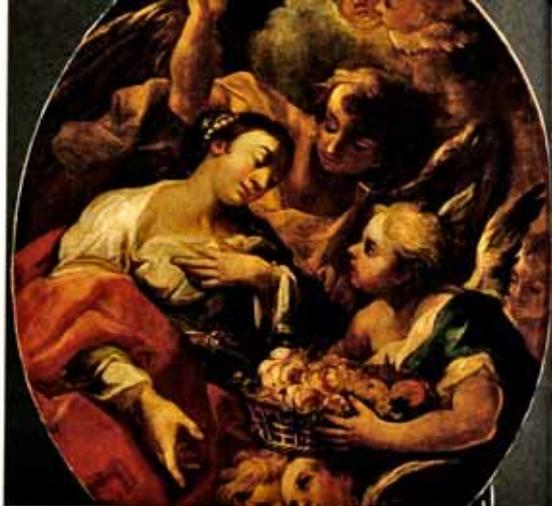
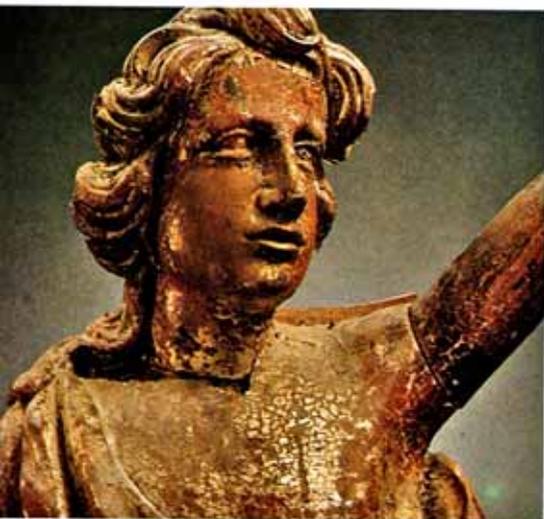
Engel (Dorotheaaltar) vor Restaurierung

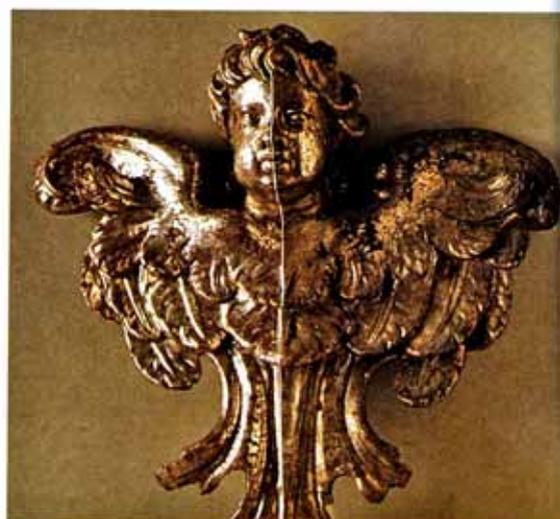
Schnitzengel nach und vor der Restaurierung
