Denkmalpflege in Niederösterreich

Burgen und Ruinen

*Band 12*

*Von Quadern und Mauern*

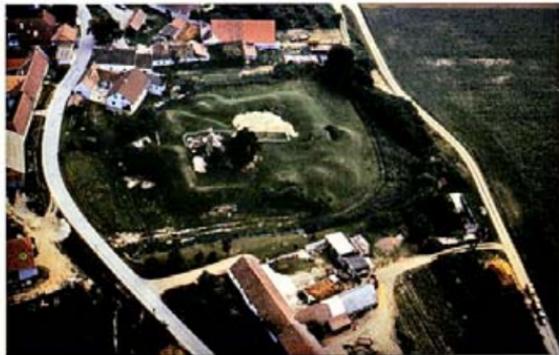
Sachsendorf.  
Ansicht von Westen

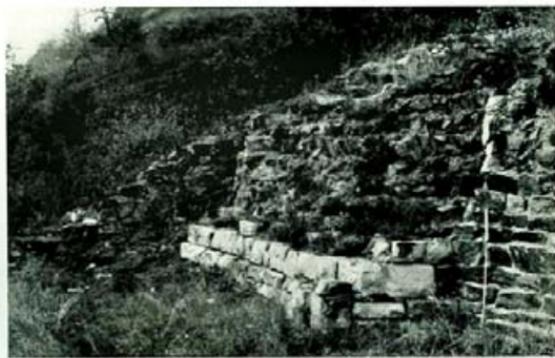
*Imbach, Reste des Rechteckturmes. Die äußere Mauererschale aus Kleinquadermauerwerk, die Mauerfüllungen aus kleinen Bruchsteinen lagig, z.T. als opus spicatum, erstellt.*

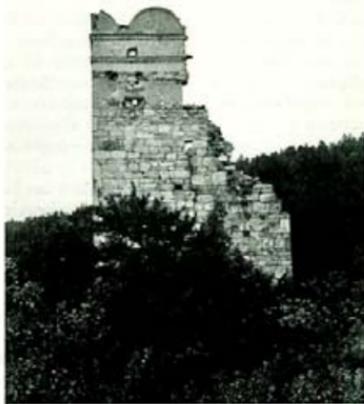
*Rappottenstein, Burg mit polygonalem Bering und noch wenig monumentalem Bergfried; die Burghölzle in Randlage. Schichtmauerwerk mit zonalem Strukturwechsel und gereiht eingelassenen Großquadern; gegen Mitte des 12. Jhdts.*

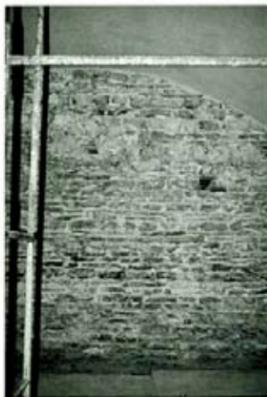
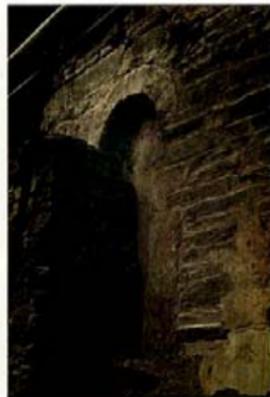
*Horn, St. Stephan, Westwand des Langhauses (Innenansicht nach Freilegung, 1983). Nennung einer »ecclesia« um die Mitte des 11. Jhdts. (Pfarrgründung). Schichtmauerwerk aus plattigen Bruchsteinen. Eingezeichnet nicht durchlaufende Reihen aus Kleinquadern, vermehrt in der oberen Mauerzone. Dünnpaltige Abgleichungen von Mauerabschnitten in Höhe der kleinen runden Gerüstlöcher (z. T. rezent vergrößert). Mauerstärke 77/82 cm.*

*Horn, Pfarrkirche St. Stephan, Fenster der Langhaus-Südwand (Außenansicht nach Freilegung, 1980). Analoge Struktur zur Westwand, jedoch sorgfältiger zugerichtete Mauersteine. Fensterbogen kleinteilig aus Keilsteinen gemauert, das Gewölbe z. T. aus Mauersteinen z. T. aus Orthostaten gebildet. Sekundäres Fugennetz (=Kellenstrich).*

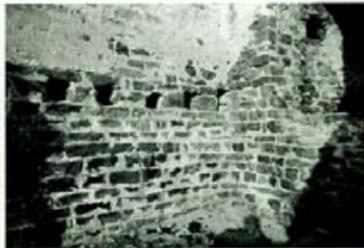
*Zwettl, Stift, sogenannter unterer Einstützenraum. Charakteristisches Schichtmauerwerk gegen Mitte des 12. Jhdts. mit voll ausgeprägtem zonalen Strukturwechsel in Weiterbildung (ähnlich z.B. in: Droßl, Schloßkapelle; Streitwiesen, Bergefried; Rappartenstein, Ringmauer der Burg; Strögen, Filialkirche, Langhaus; Buchberg am Kamp, Burgkapelle; Krumau am Kamp, Bering; u.a.m.).*

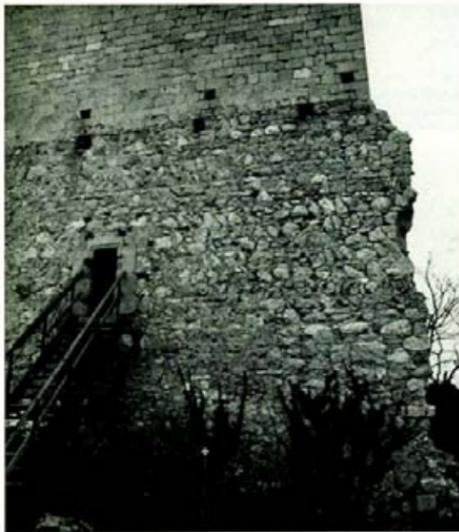
*Rauheneck, Burg, östlicher Bering (Innenseite), von der aus Quadermauerwerk errichteten Westwand des zeitgleichen Bergfrieds überbaut. Charakteristische Mauerstruktur der 1. Hälfte des 13. Jhdts. Bruchsteinmauerwerk mit annähernd gleich hohen, jeweils mit dünnplattigen Steinen abgegliederten Lagen, u.T. als mehrlagiges opus spicatum ausgeformt. Betonung der Mauerfläche, nicht der einzelnen Lagen (ähnliche Tendenzen sind auch für das Quadermauerwerk zu erkennen). Zunahme der Mauerstärken im Profanbau gegenüber dem 12. Jhdts.*

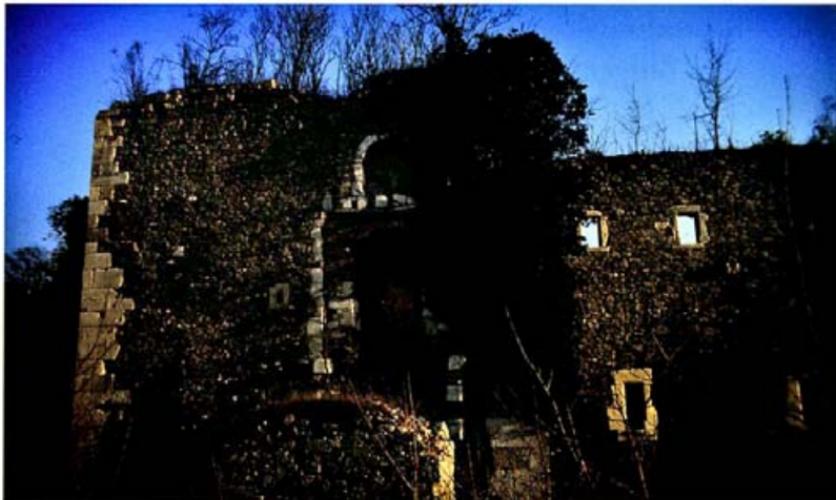
*Scharfeneck beim Mannersdorf, Torbau der Hauptburg, 2. Hälfte 15. Jhd. Sorgfältig ausgeführt in Fläche gearbeitetes Zwickelmauerwerk mit abgeglichenen Arbeitshöhen. Das Einbetten großer Mauersteine, wie*

*gegen 1500 üblich (z.B. in Schrottenthal), ist noch vermieden. Noch mittelalterlich in der Auffassung der Betonung der Werksteinarbeiten (Gewände, Eckausbildungen) gegenüber der Mauerfläche.*

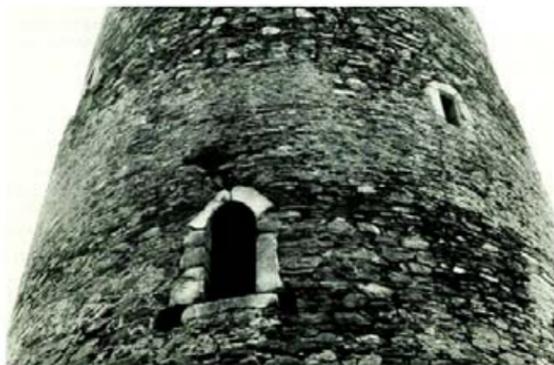
*Hartenstein: Rundturm der Vorburg, ursprünglich freistehend. Zwei unterschiedliche Mauerstrukturen: bis zur Kämpferhöhe die Struktur des späten 13. Jhdts., mit partiell zusammengefügten, annähernd gleich hohen Lagen und nicht durchlaufenden dünnplattigen Abgleichungen, oberhalb ein kleinteiliges, z.T. aus dünnen Platten gebildetes Mauerwerk. 1. Hälfte 14. Jhd., mit partiellen Lagenabgleichungen und Auswickelungen (Ansätze zum Zwickelmauerwerk).*

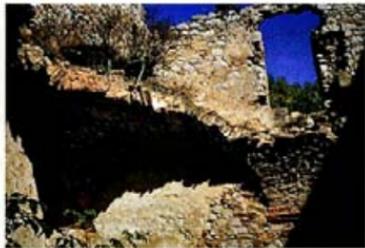
*Burgruine Starhemberg,  
NO. Reste des Renaissance-Gewölbes im hoch-  
mittelalterlichen »Säulen-  
raum« (Nordwesttrakt).  
Verwendung von Kalktuff  
und plattigen Gesteinen.*

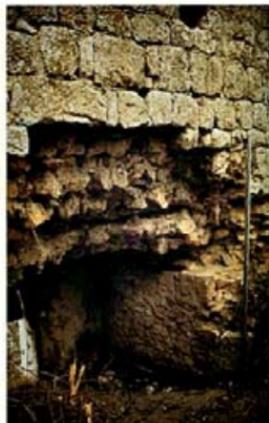
*Burgruine Starhemberg, NO. Innenansicht der nördlichen Ringmauer mit Fehlstelle über einer jüngeren Fensteransicht. Unter der Mauerschale entsprechen die Schichtbühnen der sorgfältig gelegten Füllstücke jenen der Lagerfugen der Quaderschale.*

*Burgruine Starhemberg, NO. Nördliche Außenseite der hochmittelalterlichen Ringmauer. Links des Maßstabes eine der wenigen Lagerfugenprägungen mit »vierungartigem« Ausgleichstück.*

Bruchsteinfülle der Mauerspeise gleiche »Schichthöhen« wie jene der Quaderschale aufweist. Die Mauerfülle wurde demnach nicht erst nach Aufbau einiger Quaderlagen quasi in die so entstandene Schalung hineingossen, sondern sorgfältig Schicht für Schicht mit der Außenschale hochgezogen.

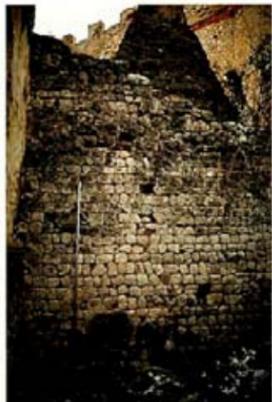
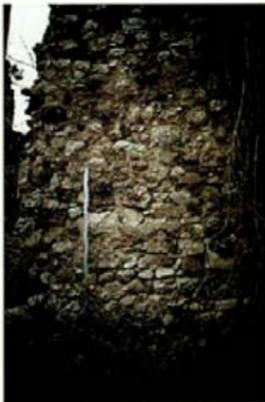
*Burgruine Starhemberg, NO. Östliche Rückwand der Küche mit kleinteiliger Mauerstruktur aus würfelig zugerichteten Quadern. Vereinzelt sind schräggestellte Blöcke zu erkennen. Im Hintergrund die jüngere Kalktuffpyramide des Kuchenschornsteins.*

*Burgruine Starhemberg, NO. Nachmittelalterliche Zwischenmauer im Bereich des Nordost-Traktes. Mischmauerwerk.*

Der prinzipielle Aufbau der hochmittelalterlichen Binnenmauern folgt jenem der Ringmauer, allerdings mit zwei Abweichungen, wie etwa die ältere Rückwand im Bereich der Küche zeigt. Einerseits herrscht jetzt ein kleinteiligeres Quadergefüge vor – auf 1 m Bauhöhe fallen fünf Schichten an –, andererseits werden Schichtsprünge durch leicht schräg verkantete Quaderstücke vermieden, eine Technik, die letztlich an das »opus spicatum« (Fischgrätverband) beim Bruchsteinmauerwerk erinnert. Bedingt durch das meist würfelige Quaderformat kommt es häufiger zu durchlaufenden Stoßfugen als beim Verband der Ringmauer.

Deutlicher noch ist diese Mauerwerkstechnik an den jüngeren Teilen der Küche – eine Rückwand gehört ja, wie oben angeführt, dem hochmittelalterlichen Bestand an – zu erkennen. Hier werden teilweise sogar Quader (Spolien?) in dieser Art vermauert. Die Wahl dieser »Netzmauerstechnik« liegt zweifellos in der Bauökonomie begründet, erlaubt doch die Verwendung großformatiger Bruchsteinblöcke ein rasches Aufrichten der Mauern, wobei durch den Wegfall einer auch nur groben Zurichtung der anfallenden Blöcke auf gleiche Formate und die Anpassung mit Zwickelsteinen im Mauerverband der Zeitaufwand minimiert wird.

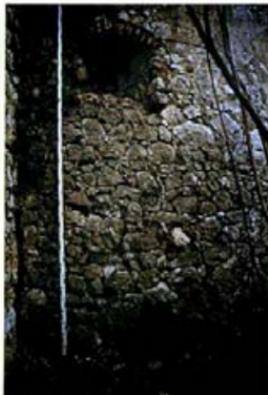
*Burgruine Starhemberg, NÖ. Östliches Rondell des »Waffenplatzes«. Das spätmittelalterlich-frühneuzeitliche Mauerwerk zeigt in seiner Struktur den Übergang vom Schichtmauerwerk zum »Netzmauerwerk« mit Zwickelsteinen in den Stoß- und Lagerfugen. Die Fensterbögen sind nicht mehr in Bruchsteintechnik ausgeführt.*

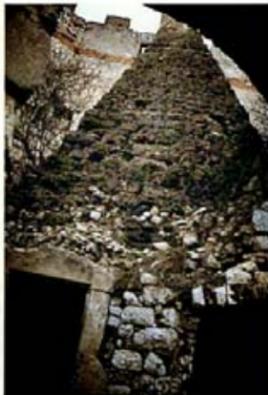
*Burgruine Starhemberg, NÖ. Südfassade des Küchentrakts. Das Portal (links) in Werksteintechnik, das Fenster (rechts) in Bruchstein, der Mauerpfiler dazwischen in ausgebildeter »Netzmauerertechnik«. Die Schornsteinspyramide aus Kalktuff in Quaderertechnik.*

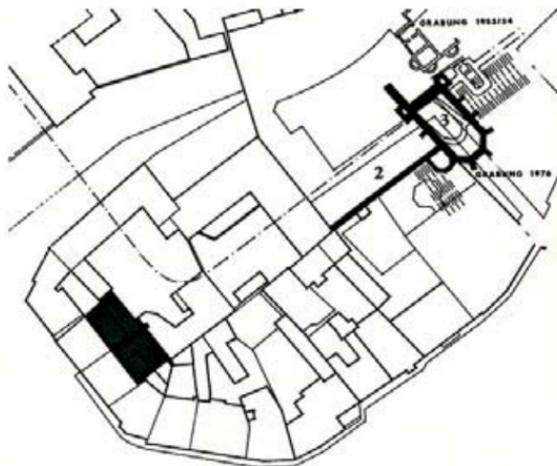
*Situationsplan Obere Stadt/Stiftsareal nach H. Ubl. 1: Gebäude im südlichen Bereich der Babenbergerpfalz (Rathausplatz Nr. 10 und 11). 2: Palas Leopolds VI. mit Capella speciosa (3) und Nebenkapelle.*

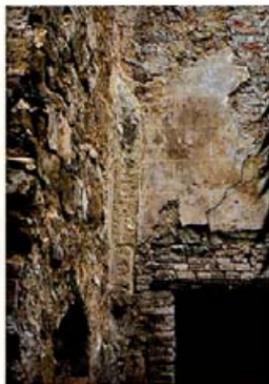
*Klosterneuburg, Rathausplatz Nr. 11, Innenhof. Dienst in der SO-Ecke.*

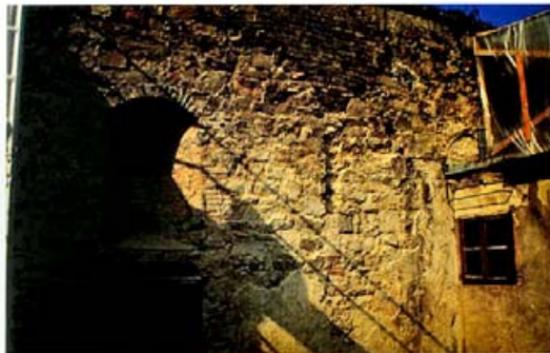
*Klosterneuburg, Rathausplatz Nr. 11, Innenhof. Fensteröffnungen in der Südmauer.*

Die Südmauer des mittelalterlichen Gebäudes bildet die Südmauer des Innenhofes im Haus Nr. 11 und die Nordmauer des Hauses Nr. 10. Sie ist in ihrem unteren Teil stark von neuzeitlichen Tür- und Fensteröffnungen durchbrochen. In der SO-Ecke und in der Südmauer sind ca. 5 m über dem heutigen Hofniveau die Reste von Konsolen zu sehen, darüber Dienste, bzw. die Spuren der ehemali-

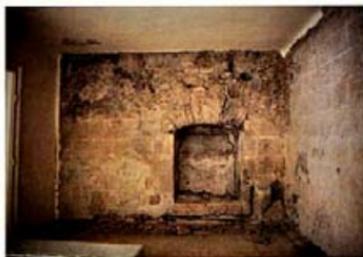
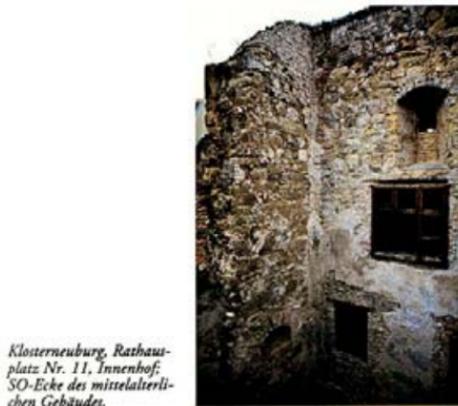
*Klosterneuburg, Rathausplatz Nr. 11, erstes Obergeschoß. Verputz mit Quadermalerei. In der Westmauer die zur Nische umgestaltete Türöffnung mit profiliertem Steingewände.*

*Klosterneuburg, Rathausplatz Nr. 11, Innenhof; SO-Ecke des mittelalterlichen Gebäudes.*

trägt Quadermalerei. Weiße, knapp 2 cm breite Farbstreifen, die auch plastisch erkennbar sind, imitieren Quader von 60 bis 80 cm Länge und durchschnittlich 30 cm Breite. Wo dieser Verputz nicht mehr erhalten war, wurden die neuzeitlichen Schichten bis auf das Mauerwerk abgetragen.

gen Dienste in Form von senkrechten Streifen, die mit kleinen Bruchsteinen und Ziegeln gefüllt sind. Der alte Putz überdeckte ursprünglich auch die Dienste, was aus der stellenweise noch vorhandenen, leichten Hohlkehle ersichtlich ist.

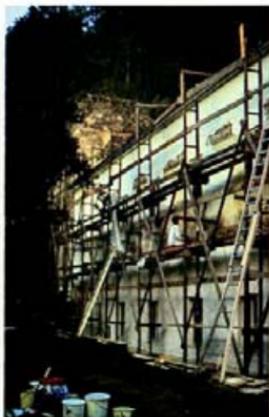
Westseite des Klostertraktes, während Restaurierung 1993

Seit kurzem gibt es neue Besitzer, die sich um die Erhaltung der Anlage sehr bemühen, mit der statischen Sicherung sowie der Sanierung der Mauerkronen bereits begonnen haben und den Klostertrakt als Wohnhaus adaptieren. Hierbei konnte an der Westfassade des ehemaligen Klostertraktes eine interessante, in Grau und Rot gehaltene Fassadengliederung aus der Mitte des 16. Jahrhunderts freigelegt und restauriert werden. Betrachtet man diese Ruine, denkt man sofort an Landschaftsbilder Caspar David Friedrichs, die das Unvermögen des Menschen gegen die Übermacht der Natur thematisieren. Auch werden die Worte Max Dwofaks in dessen »Katechismus der Denkmalpflege« bewußt gemacht, daß »bei einer Ruine nicht das zerstört werden darf, worauf der eigenartige Reiz beruht. Es ist dies der Charakter eines dem Walten der Zeiten zum Opfer gefallenen Bauwerkes und die malerische Erscheinung in der Landschaft. Eine ausgebaut Ruine ist keine Ruine mehr, sondern ein neues, zumeist mittelmäßiges Bauwerk«. Auch kommt einem der fatale Ausspruch »in Schönheit sterben lassen« in den Sinn, der jedoch den Denkmalpfleger von der Verantwortung und Pflicht, sich auch um diese Denkmäler zu kümmern, nicht entbinden kann. Der weitere, zur gänzlichen Auflösung

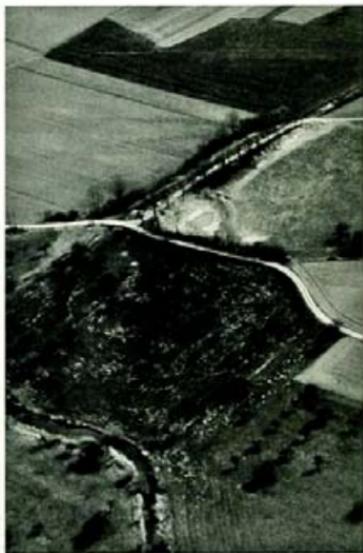
*Festungsanlage Lanzenkirchen,  
Luftaufnahme*

Die Grabungen und die Auswertung von Luftbildern ergaben, daß die Burg von zwei bis drei Wassergräben und dazwischen liegenden Wällen umgeben war. Der innerste Graben ist der älteste und wurde in der ersten Hälfte des 12. Jahrhunderts ausgehoben. In den tonigen Verlandungssedimenten ließen sich nach ersten Untersuchungen eine große Anzahl von gut erhaltenen Pollen und Pflanzenresten nachweisen. Darüber lagern die Sedimente mehrerer Überschwemmungsperioden, deren älteste noch in das ausgehende 12. Jahrhundert datiert und nachweislich die ältere Umfassungsmauer im untersuchten Bereich zum

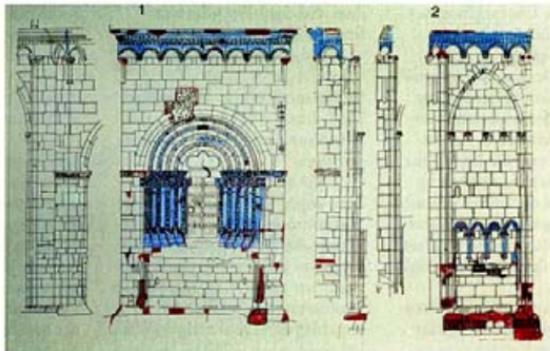
Fassadenplan auf photogrammetrischer Grundlage mit Eintragung der früheren und jetzigen Maßnahmen sowie Lokalisierung der Schäden (rot = starke Steinschäden, blau = Festigung mit Kieselsäureester, schwarz punktiert = Steinverzierungen von 1945, schwarze Striche = alte Metallverklammerungen von Rissen, grüne Linien = neue Epoxiharzverklebung von Rissen)

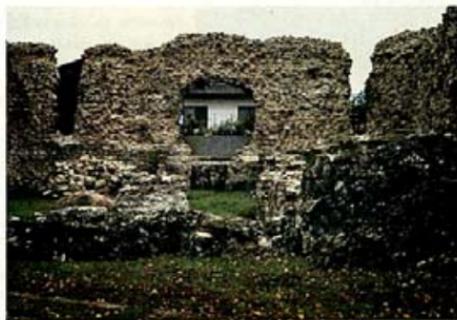
*Zeiselmauer, Römerturm  
vor der Sanierung;  
Giebelabdruck eines ange-  
bauten Hauses sichtbar*

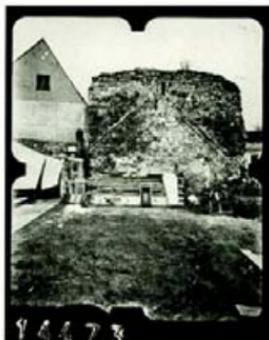
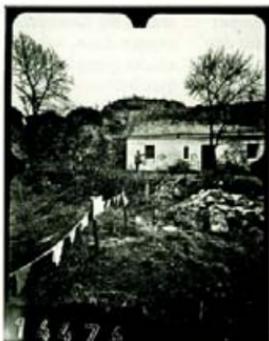
*Traismauer, Wienerort;  
aufgehendes Mauerwerk  
bis zur oberen Fenster-  
sohlbank römisch, vor  
und nach der Freilegung*
