Denkmalpflege in Niederösterreich

*Band 14*

*Historische Schmucktechniken  
an Fassaden*

## Zur Restaurierung, 1. Teil

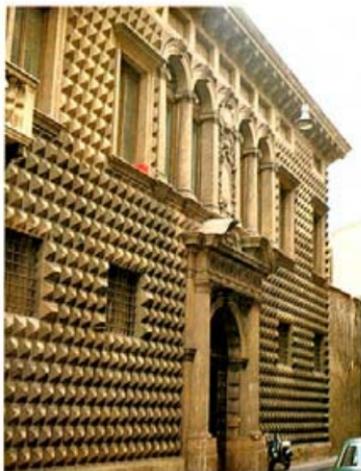
Verona, Via Noris,  
Palazzo dei Diamanti 1582:  
Natursteinfassade

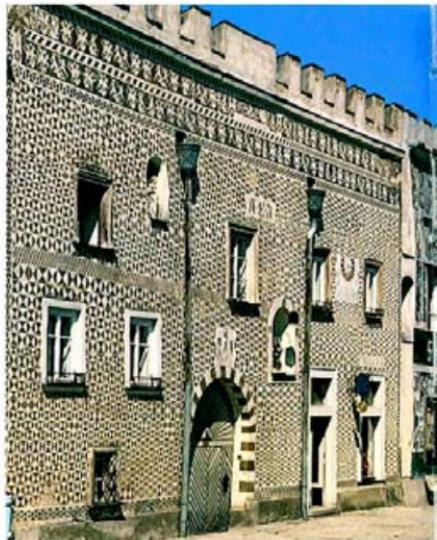
*Wiener Neustadt, Domgasse 1: durch die Bombenerschütterungen 1945 freigelegte gemalte Retikulatmusterung des 16. Jhdts.*

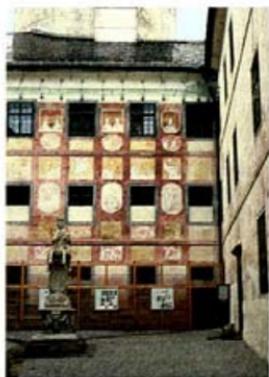
*Treviso, Casa dei Ricchi:  
gemalte geometrische  
Zieglmusterungen des  
16. Jhds., letztlich vorder-  
asiatischer Herkunft (über  
Venedig)*

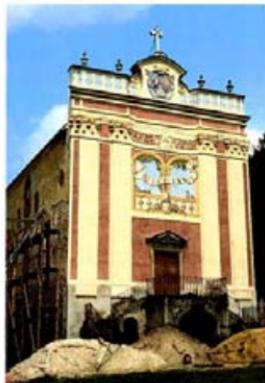
Stift Heiligenkreuz.  
Bibliotheksfassade um 1700:  
Zustand 1977 nach Sanierung  
der Baustatik

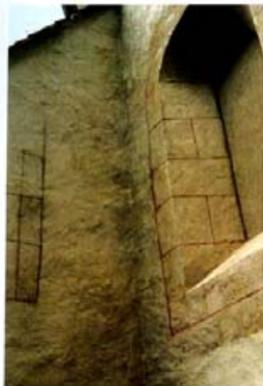
Weinsteig, Filialkirche:  
Quaderfugen an Fenster-  
laibungen und am Streb-  
pfeiler geritzt und rot  
gemalt in der zweiten  
Putzschicht, 14. Jhdt.(?)

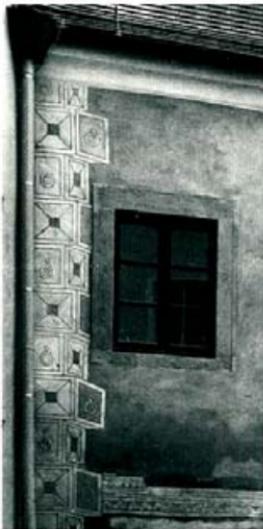
Krems, Großes Sgraffito-  
haus, Detail der perspekti-  
visch dargestellten  
Eckquaderung, 3. Viertel  
16. Jhdt.

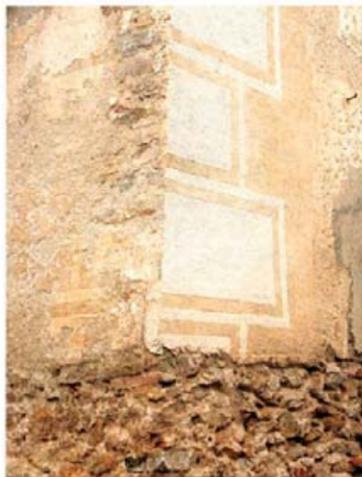
Gunterndorf, Pfarrkirche:  
geritzte und gemalte  
Eckquaderung, 2. Drittel  
17. Jhdt.

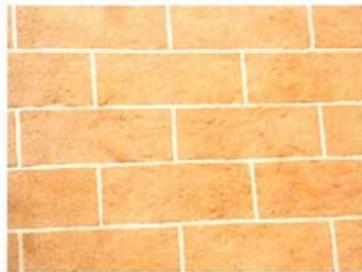
Stronsdorf, Pfarrkirche:  
aufgeputzte Quaderung  
mit gebläteten weißen  
Fugen, 1718.

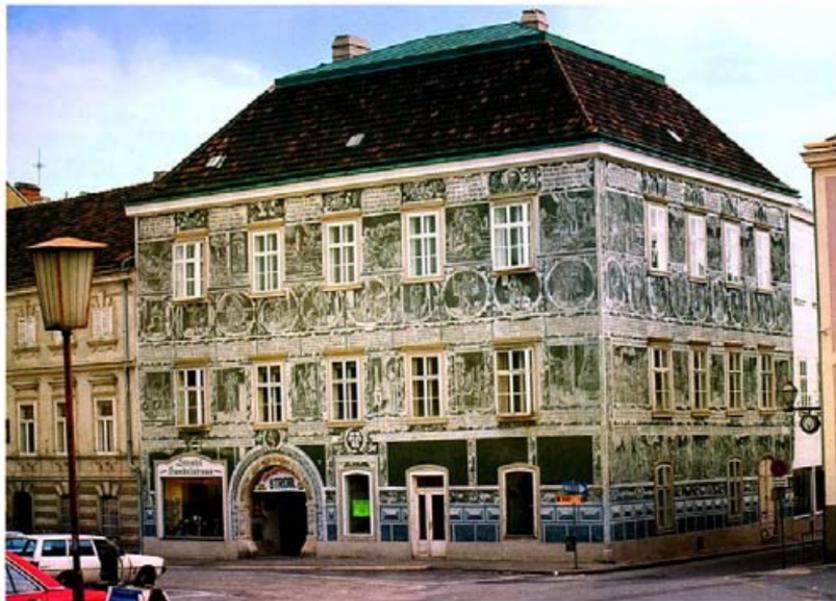
*Retz,  
Hauptplatz,  
Sgraffitobau,  
mit Holzkahle  
gefärbter  
Mörtel,  
ca. 1580 nach  
Stichen von  
Virgil Solis,  
Zustand  
nach der  
Restaurierung*

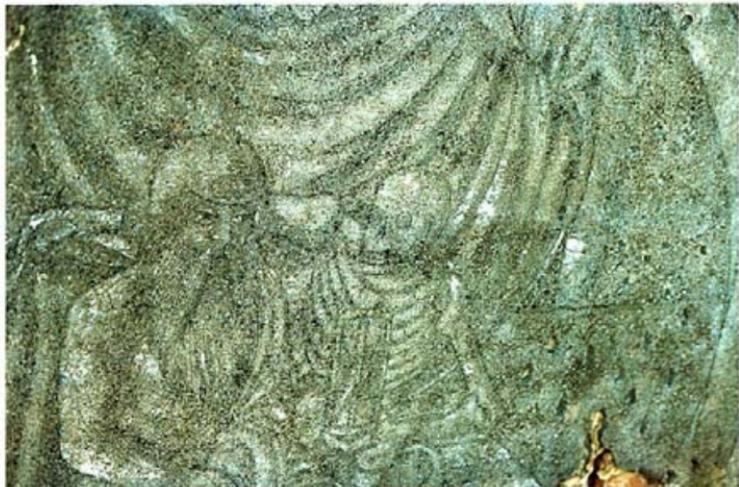
*Retz, Hauptplatz, Sgraffitohaus, Detail N-Fassade, 100-jähriger Greis und Tod, nach Entfernung der Übermalungen*

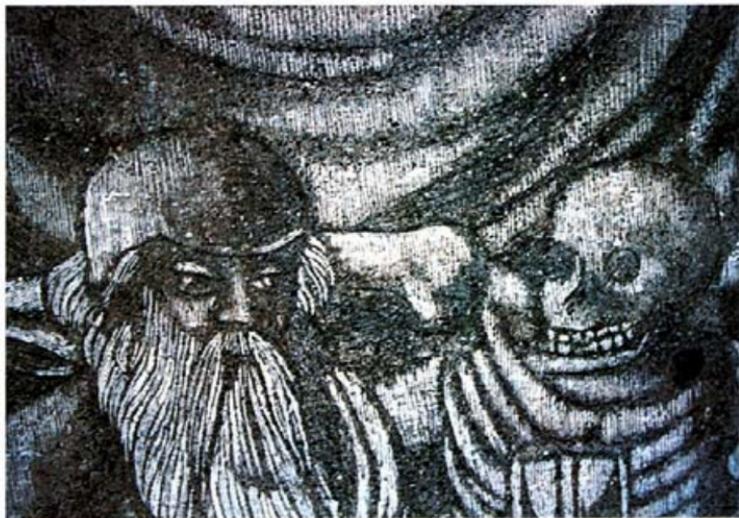
*Retz, Hauptplatz, Sgraffitohaus, Detail N-Fassade, 100-jähriger Greis und Tod, nach der Restaurierung*

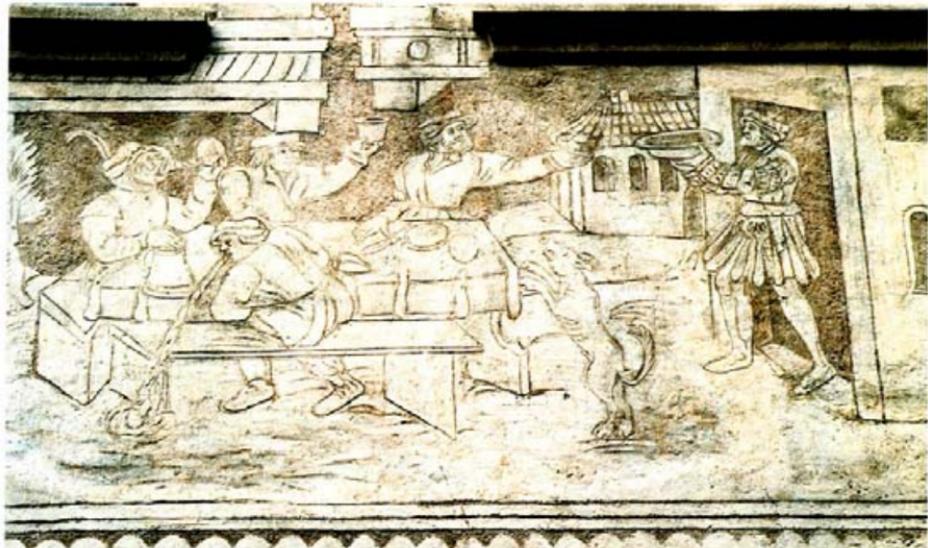
Krems, Margarethen-  
straße 5, Sgraffithaus, un-  
gefärbter Mörchel, 1501, nach  
der Restaurierung 1990

Eine der wesentlichen Neuerungen der Sgraffitotechnik ist in der Einführung gefärbter Mörtel zu sehen. Als farbgebende Komponente findet insbesondere zerstoßene Holzkohle als Zuschlagstoff Verwendung. Daneben gibt es aber auch in Sgraffitotechnik dekorierte Fassaden, die sich mit der Eigenfarbe des Sandes begnügen, und so ein auf weniger harte Kontraste abzielendes System darstellen.

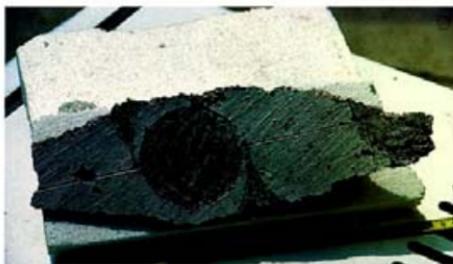
*Sgraffitomörtel, ca. 1600, mit Holzkohle gefärbt; die kantigen Holzkohlestückchen verleihen dem Putz zusätzliche Festigkeit*

Technologisch interessant ist in diesem Zusammenhang die Verwendung von Holzkohle nicht nur als farbgebende Komponente, sondern auch als spezifische Eigenschaften zeigender Mörtelzuschlagstoff. Es werden Körnungen bis 1 cm verwendet, was dem Mörtel einerseits wegen der durch die kantigen Bruchflächen hervorgerufenen Verzahnungswirkung, andererseits aber durch die hohe Elastizität besondere Haltbarkeit verleiht. Holzkohle stand in breiter Verwendung, nicht zuletzt durch das Hüttenwesen der Eisenwurzener, und dürfte als recht billiges Material in ausreichendem Maße zur Verfügung gestanden sein. Auch die thermischen Eigenschaften des mit Holzkohle versetzten Sgraffitomörtels sind bemerkenswert. Anlässlich der Restaurierung des Sgraffitohauses in Retz (W. Baatz, H. Rogenhofer, R. Seeber, 1982/83) konnte festgestellt werden, daß bei direkter Sonnenbestrahlung, bedingt offenbar durch das poröse System Holzkohle, der Sgraffitoverputz als Wärmespeicher fungieren kann und durch die dunkle Färbung Temperaturen bis ca 80°C erreicht. Dennoch war eben an jenen Stellen eine hervorragende Festigkeit und Stabilität festzustellen, was die hohe Temperaturwechselbeständigkeit dieser Art von Verputz demonstriert. Aber auch das Haus Krems, Margarethenstraße 5 (Restaurierung R. Seeber, 1990), dessen Sgraffitodekoration mit einem Sand/Kalk-Mörtel, also ohne Holzkohlezusatz, ausgeführt ist, weist eine Haltbarkeit des originalen Verputzes auf, die mit jener heutiger Mörtel nicht vergleichbar ist. Die Technologie historischer Verputze aus dieser Zeit ist heute nicht mehr nachvollziehbar. Dabei spielt nämlich offenbar nicht nur das Material selbst, sondern auch seine Verarbeitung eine wesentliche Rolle.

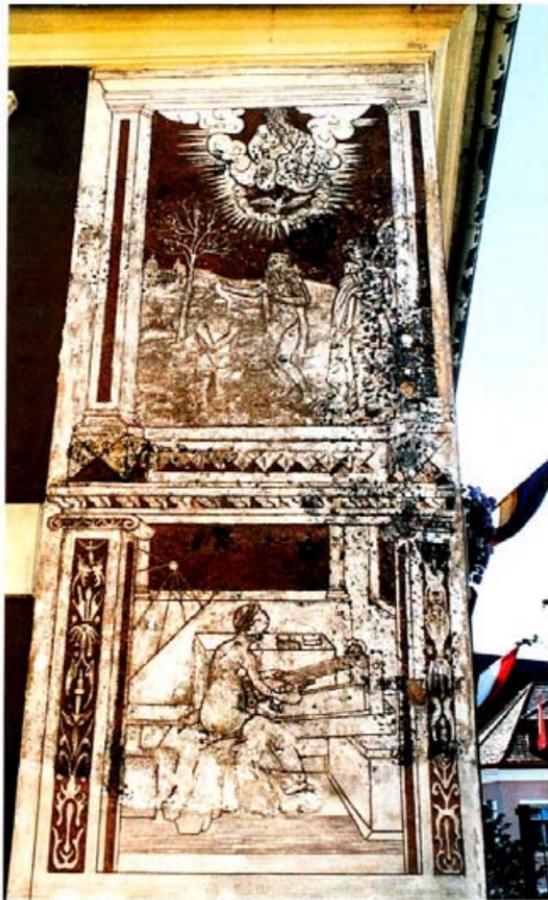
Weitra, Rathausplatz 9.  
Rest einer Sgraffitodekoration, Anachete, Taufe Christi, letztes Drittel 16. Jhd. Die Retusche und Ergänzung des mit Holz-

- Hinterfüllen der Hohlstellen (dünner Kalkmörtel)
- Schließen und Ergänzen von Rissen mit entsprechend strukturiertem und durchgefärbtem Kalkmörtel
- Retusche der Darstellungen soweit, daß sie wieder lesbar wurden, in Weitra in der Erdgeschoszone Ergänzungen in Sgraffitotechnik.

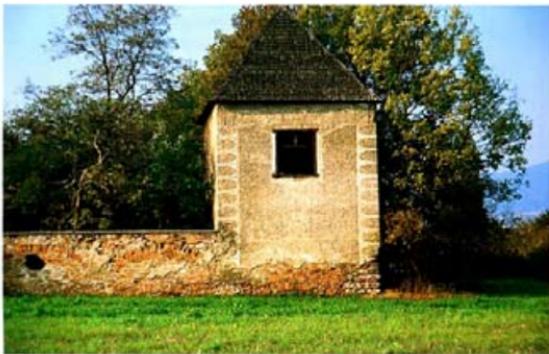
*Leerdorf/Baden, NO,  
Gartenpavillon um 1700.  
Glatte kubischer Körper,  
Gestaltung ausschließlich  
mit unterschiedlichen  
Putzstrukturen*

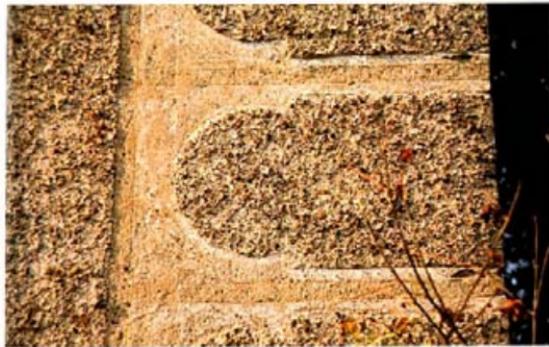
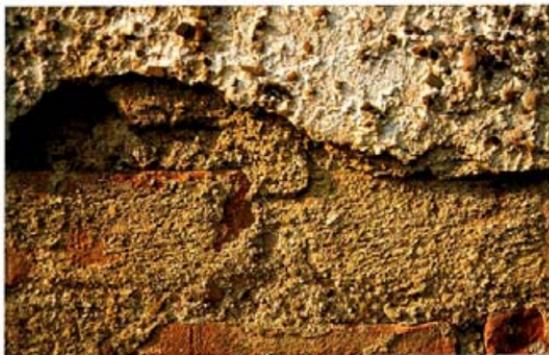
*Leesdorf/Baden, NO,  
Gartenpavillon um 1700,  
Detail. Quaderung mit  
farblich unterschiedlichem  
Fugenritz und in  
Schablonen geworfenem  
Riesel*

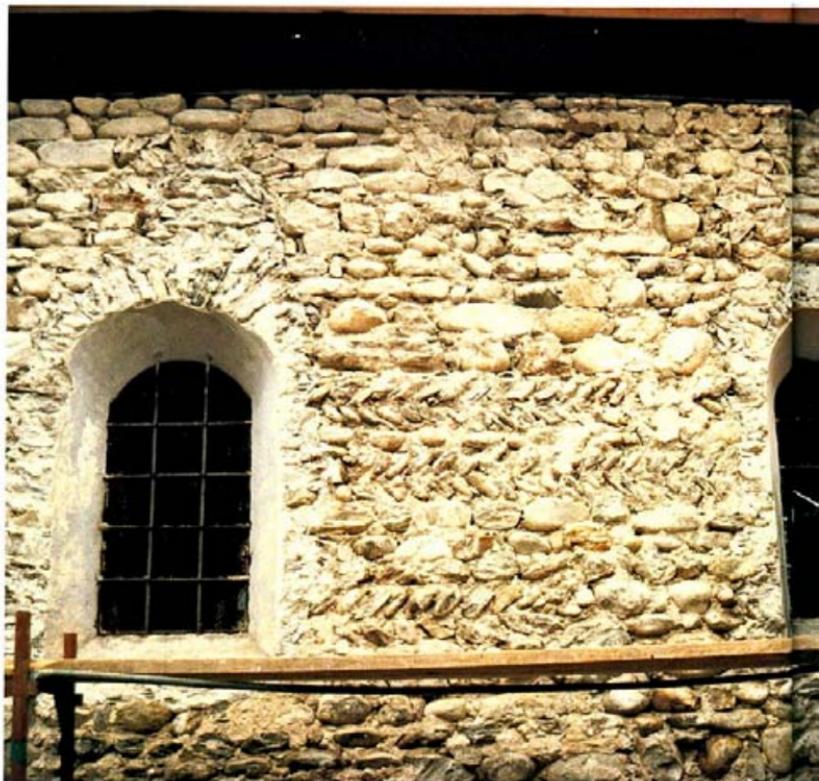
Feldkirch, Vorarlberg, Wehrturm um 1500. Trotz des glatten Fächerputzes wird die Oberflächenstruktur durch das darunterliegende Bruchsteinmauerwerk bestimmt

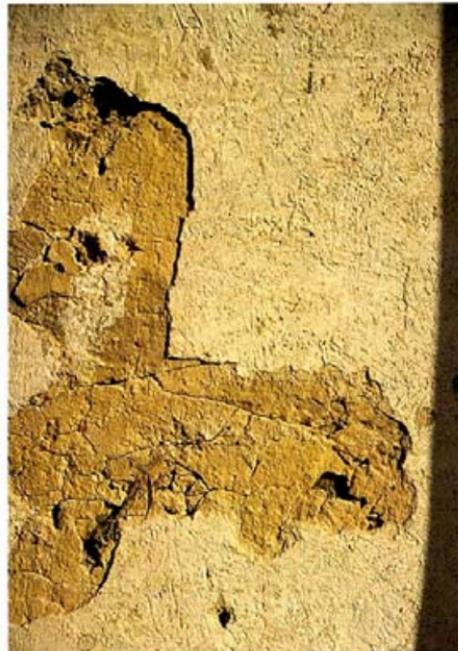
*Kartause Mauerbach, NO, um 1860. Stark ausgereisener, lehmhaltiger Unterputz (Grubensand) mit ca. 2–3 mm Überzug mit kalkreichem Mörtel aus feinem Bachsand, mit der Tünchekehle verteilt*

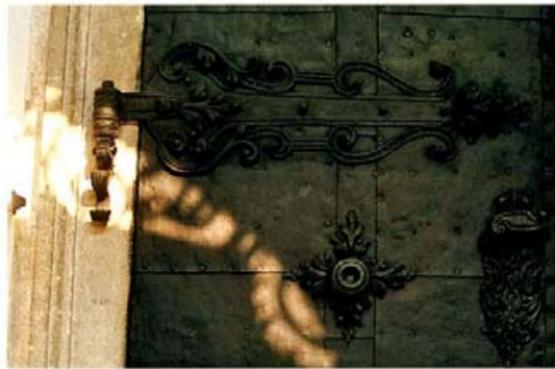
*Rodaun, Bergkirche, Detail  
des Hauptportals*

Auch im 18. Jahrhundert ist die eisenplattenbeschlagene Türe noch vereinzelt aktuell und sogar Gegenstand qualitativster Kunstschmiedearbeit, wie das Beispiel des Portals der Rodauner Bergkirche zeigt. Die nach Plänen von Johann Enzenhofer 1739 bis 1746 errichtete Kirche ist von einer mächtigen zweiflügeligen Holztüre verschlossen. Jeder Türflügel trägt an der Außenseite einen Beschlag aus zwei Bahnen von je fünf rechteckigen Eisenblechplatten, der etwa 8 cm breite Mittelstoß ist von einem Blechstreifen unterlegt, eine Bänderung säumt den Anschlag; ein zusätzliches Armierungsgerüst fehlt. Dieses verhältnismäßig urtümlich anmutende, spätmittelalterliche Traditionen bewahrende Gefüge bildet den Untergrund für jeweils drei kunstvoll geschmiedete Angelbänder wie auch für die Schlüsselfelder mit den Türdrückern und für Rosettenknäufe, S- und C-Schwünge mit Voluten und Akanthusblattendigungen und einfaches Bandwerk stellen die Grundelemente der symmetrisch angeordneten Verzierungen all dieser Beschläge dar. Der

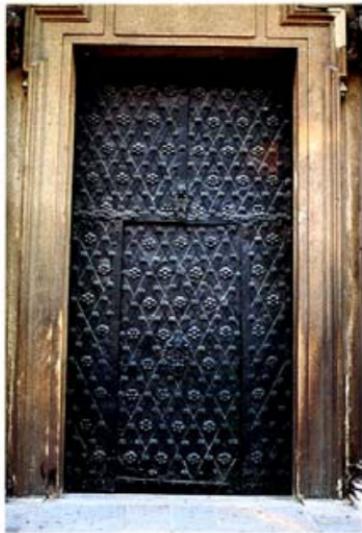
*Wien IX, Servitenkirche,  
Westportal um 1670*

Wie bei den spätgotischen Vertretern des Typus der eisenplattenbeschlagenen Türe sind auch bei den Beispielen aus dem 17. Jahrhundert die tragenden Bänder an der Innenseite der Türflügel angebracht und daher für die äußere Erscheinung unerheblich, selbst wenn es sich um so reich mit Volutenranken besetzte Angelbänder handelt wie beim Portal der Wiener Servitenkirche.

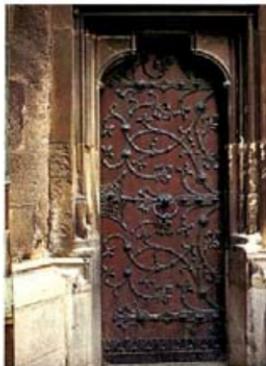
*Brunn am Gebirge,  
Pfarrkirche, neogotische  
Türe*

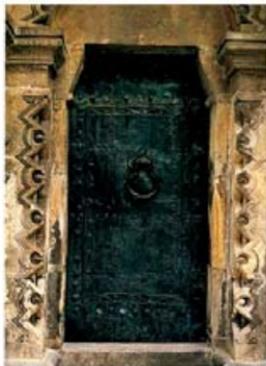
*Mödling, Kärner, Portal*

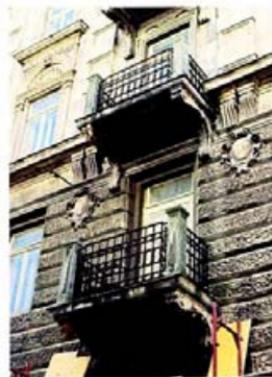
*St. Pölten, ehem. Grand  
Hotel Pittner, Balkongitter  
aus der Gründerzeit,  
Guß Eisen*

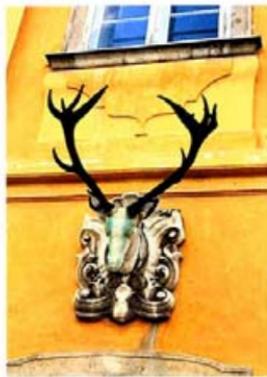
*Jagdschloß Marchegg,  
Hirschgeweih, Bronzeguß,  
Rinnspuren auf dem  
Steinkopf durch Kupfer-  
korrosion*

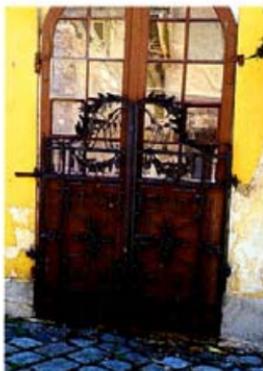
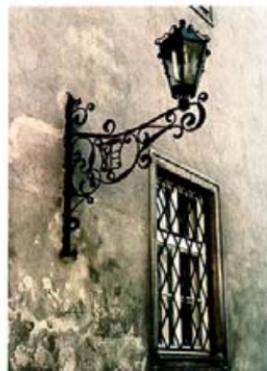
*Hainburg,  
klassizistische Gittertüre,  
Schmiedeeisen*

*St. Pölten, bischöfliches  
Ordinariat,  
Laternen- und Fenstergitter,  
Schmiedeeisen*

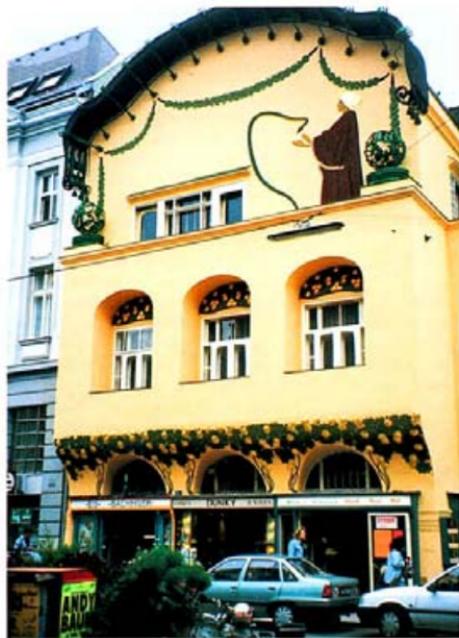
Schadensbild am Gmünder  
Haus Stadtplatz 53,  
Ablösung des Originalver-  
putzes

Weiteres Schadensbild am  
gleichen Haus, Verlust der  
Darstellung durch ober-  
flächliche Abwitterung

- Die Verputzgrenzen zwischen Altputz und Ergänzungen sind jene Zonen, wo durch Spannungen (unterschiedliche Wärmeausdehnung) Risse und weiters Hohlstellen entstehen.
- In den 60er Jahren waren Dispersionen das Allheilmittel für jeden Zweck. So auch hier, wo nicht nur Retuschen mit Dispersionsfarbe ausgeführt wurden, sondern verdünnte Dispersion auch als Festigungsmittel verwendet wurde. Die Folge sind Vergilben bzw. Absanden des Verputzes.
- Bei ungenügender Wartung der Wasserab- leitung entstehen in kürzester Zeit schwere Verputzschäden durch Frost- sprengung.

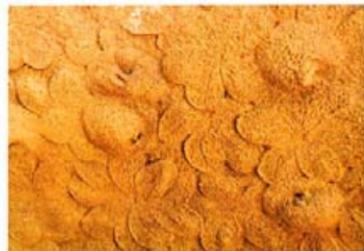
Die mit Ratschenputz überzogene Stuckornamentik über dem Erdgeschoß

spränglichen Oberflächenstruktur und Farbgebung voran, womit eine möglichst getreue Wiederherstellung angestrebt wurde. Dabei wurde auch die Stuckornamentik auf der Auskrägung über dem Erdgeschoß, die bei der vorhergegangenen Sanierung ebenfalls mit Ratschenputz überzogen wurde, freigelegt und – wie auf dem Originalentwurf des Architekten dargestellt – farbig gefasst und die Früchte vergoldet. Der Putzüberzug mußte von der Baufirma maschinell entfernt werden, über dem Erdgeschoß im Bereich der Stuckornamentik vom Restaurator, danach wurden die losen Blätter und Früchte mit Ledan 78 1 verklebt, die gesamte freigelegte Ornamentik mit Kalkwasser gefestigt, fehlende Teile ergänzt und die Oberfläche mit reinem Kalk-Trass-Stuck gekittet. Nach dem Abschleifen wurde

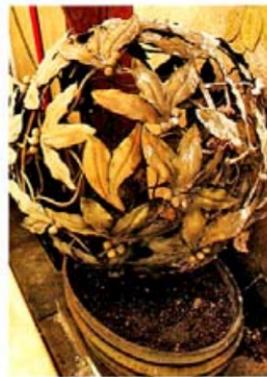
Metallkugel vor der Demontage; die Zinkblechtrüge waren voll mit Erdschutt und Taubenmist, die hölzernen Befestigungsträger durchgemischt

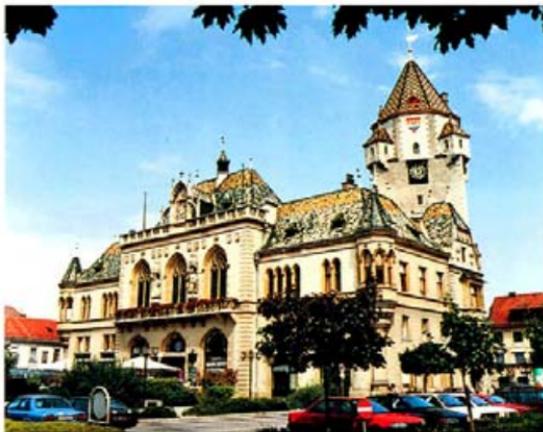
*Rathaus Korneburg  
mit dem 1991 restaurierten  
mittelalterlichen Stadtturm*

Bereits 1990/91 wurde der mittelalterliche Rathausurm außen restauriert. Es wurde – trotz hervortretender alter Putzschichten bei schadhafte Flächen – die Letzfassung, die der Turm kurz vor dem Neubau des Rathauses erhielt, beibehalten. Neben der notwendigen Ergänzung der groben Putzflächen aus geschlämmten Rundkorn wurden auch die an den oberen Wandteilen zwischen den vier Eckerkern früher vorhandenen gemalten Wappen und das Ziffernblatt der Sonnenuhr erneuert.

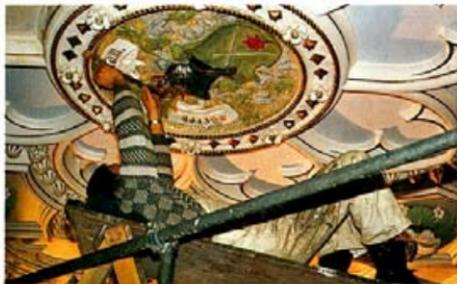
Restaurierungsarbeiten an der Wappendecke im Stiegenaufgang

Von besonderer Bedeutung ist vor allem auch die Restaurierung der repräsentativen Innenräume. 1986, anlässlich der Feierlichkeiten zur 850jährigen Wiederkehr der erstmaligen Nennung Korneuburgs als Stadt, wurde die Wappendecke im Hauptstiegenhaus restauriert. Sie war ebenso wie die Wände des Stiegenhauses nach dem Krieg mit einer einheitlichen sandsteinfarbenen Tünche übermalt worden. Nach Abwaschen dieser Schicht trat die stark verbläute heraldische Bemalung und die praktisch unbeschädigte Vergoldung der Deckenwappen klar zutage. Dadurch war es möglich, die Stuckdecke originalgetreu wiederherzustellen.

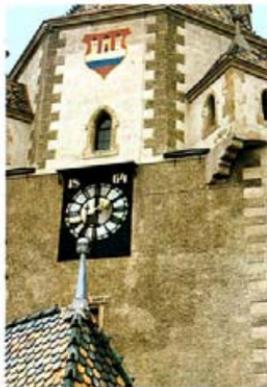
Südfront des Stadtturmes mit dem wiederhergestellten Stadtwappen

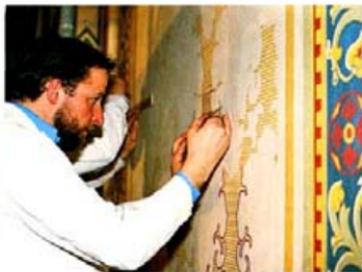
Rekonstruktion der Wandbemalung im Stiegenhaus

Jahren gründlich abgeschert. Hier konnten nur durch mühsame Rekonstruktion aus vereinzelt Farb- und Musterresten die Motive nachkonstruiert werden. Sowohl die Rekonstruktion, als auch die Herstellung aller Schablonen, und die gesamte Malerarbeit wurden durch hauseigene Kräfte ausgeführt. Für alle Malerarbeiten wurde – entsprechend dem Original – vor Ort hergestellte Leimfarbe verwendet.

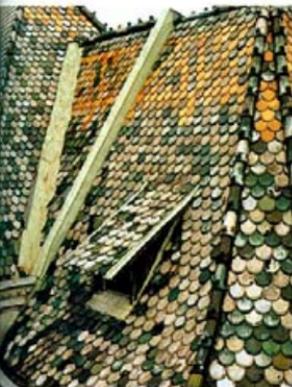
Aggressive Bestandteile der Luft haben ca. 65% der originalen Dachziegel zerstört

Ebenso müssen die ca. 1000 m<sup>2</sup> glasierten Biberschwanzdachziegel erneuert werden. Durch die Einwirkung der Atmosphäre sind über 65 % der Ziegel beschädigt. Die blaugrün glasierten Ziegel

haben durch chemische Veränderungen der Glasur eine mattgraue Oberfläche erhalten. Dadurch ist das markante zweifarbige Verlegemuster der Dachziegel weitgehend verlorengegangen. Die originalen Ziegel (aus einer Ziegelei der Monarchie im heutigen Tschechien) sollen abgenommen und der noch unbeschädigte Teil, wenn es der Zustand noch erlaubt, musterhaft auf einem kleinen Dacheitel neu verlegt werden. Der Großteil der Dachfläche muß jedoch mit neuen Ziegeln gedeckt werden.

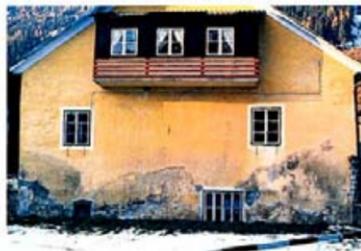
*Aufsteigende Feuchtigkeit*

*Bei Beibehaltung der Erdgeschoßnutzung keine Intervention nötig*

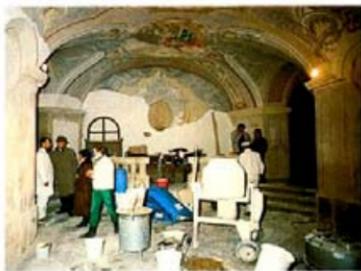
*Salzreduktion mit Cellulosekompressen in Krypta von Dürnstein*

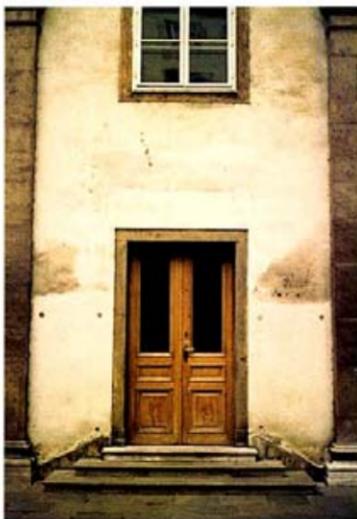
*Sperriputz und Mauerlungen (Knapen'sche Röhrichtchen) haben ihr Nichtfunktionieren hinlänglich unter Beweis gestellt*

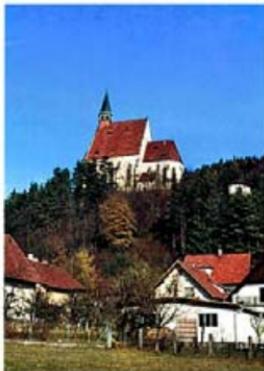
Die Wolfgangskirche stellt ein sehr gutes Beispiel einer Privatinitiative zur Rettung von Kulturgut dar. Der Kirchenbau – überwiegend 1. Hälfte 15. Jahrhundert – wurde durch Sprengung der Gewölbe im 18. Jahrhundert teilweise in eine Ruine verwandelt. 1860–62 instandgesetzt, 1918 durch Blitzschlag und Brand schwer beschädigt, wurde er 1925–28 zumindest gedeckt und gesichert. Die noch vorhandenen Portale mit Malerischmuck (Nordseite) sowie Reste der Innendekoration wurden gesichert, Putz und Färbelung der

vorhandenen Rippenreste restauriert, ebenso wird der Bodenbelag mit alten Ziegeln wiederhergestellt. Ein Großteil der Arbeiten wird vom Verein »Freunde der Wolfgangskirche« in Eigenregie durchgeführt oder durch Spenden mitfinanziert.

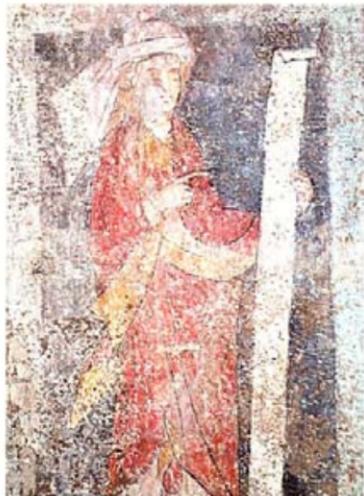
Im Inneren der Pfarrkirche Hl. Nikolaus sind bedeutende Wandmalereien der Zeit um 1300/10 (Propheten, Apostel, Engel und Stifterpaar) sowie 1470 (Maria mit Kind und Erzengel Michael) erhalten. Im Zuge der Innenrestaurierung wurden die stark verrußten Maleereien gereinigt, die ursprüngliche Farbigkeit konnte wiedergewonnen werden.
