Zur Restaurierung  
2. Teil

# Zur Restaurierung 2. Teil

*Ausstattungen und Erhaltung  
von Innenräumen*

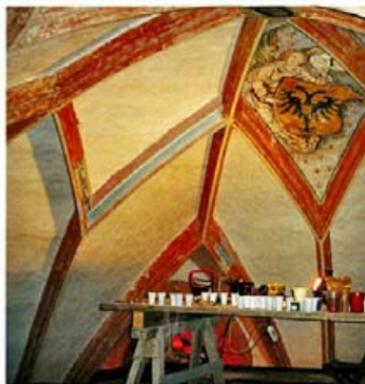
*Ehemalige Klosterkirche Pernegg, Freilegungs- und Restaurierungsarbeiten an den Chorgewölben*

verwirklicht wurde, ist derzeit in Restaurierung begriffen. Ausgehend vom Chor soll in mehreren Jahrestappen in Richtung Westen vorgegangen werden. Auch dieser Restaurierung ist ein ausführlicher Vorlauf in Form restauratorischer Untersuchungen vorangegangen.

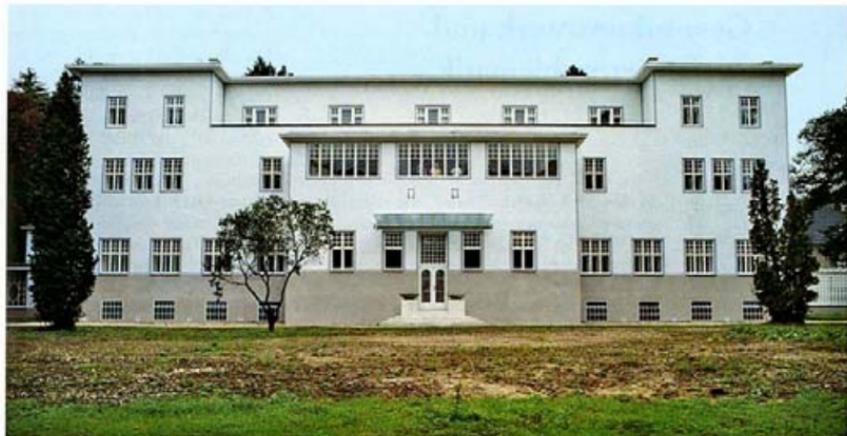
*Sanatorium  
Parkersdorf,  
Ansicht  
von Osten  
nach Ab-  
tragung der  
Aufstockung*

Eigentümer Baumeister Walter Klaus eine denkmalpflegerisch musterghltige bauliche Sanierung und AuBenrestaurierung des Baudenkmales durchgefuhrt werden, wobei das entstellende oberste GeschoB abgetragen sowie die ursprungliche Putzstruktur und Putzfarbe einschlieBlich der gliedernden blauweiBen Fliesenstreifen rekonstruiert wurde. Die Planung und Bauleitung lag in den bewahrten Handen von Architekt Sepp Muller und seinem Team. Bislang nicht wiederhergestellt wurden die Reliefs von Richard Luksch im Eingangsbereich der Ostfassade.

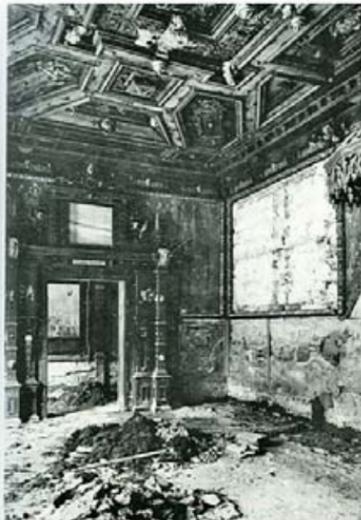
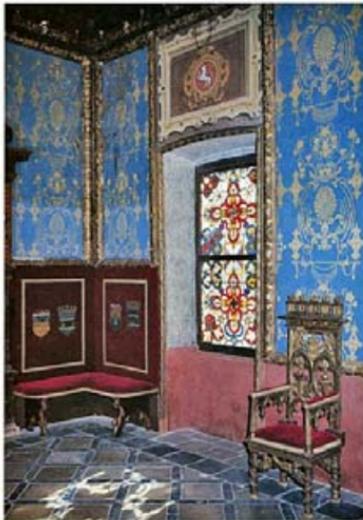
*Loosenburg, Franzensburg, Thronaal in zerstörtem und restauriertem Zustand*

mit aufsteigender Feuchtigkeit dazu, worunter nicht nur Mauerwerk und Steinteile, sondern auch die Einrichtung und die Waffen in Waffensaal und Vorhalle litten. Ein kostenintensives Trockenlegungsprojekt bildete letztlich die einzige Möglichkeit, die Feuchtigkeitsproblematik einigermaßen in den Griff zu bekommen. Gleichzeitig waren bauliche Instandsetzungen an Dächern und Steinteilen der Außenhaut durchzuführen. Ein besonderes Problem stellen die verschiedenen eingebauten Kunstwerke dar, da jedes aufgrund seiner jeweiligen Herkunft aus anderem Material besteht. Hier sind jeweils durch Probearbeiten die nötigen Maßnahmen, Vorgangsweisen und Parameter zu erarbeiten. Weitere Probleme entstehen dadurch, daß verschiedene Ausstattungstücke fix mit dem Bau verbunden sind, wodurch nur eine Restaurierung vor Ort in Frage kommt. Hier muß – wie bei allen Arbeiten – auf die spezifische Temperatur- und Klimasituation der Franzensburg, die ja keine Heizung hat, geachtet werden. Grundsätzlich gilt auch und gerade hier, daß die geringstmögliche Intervention bei größtmög-

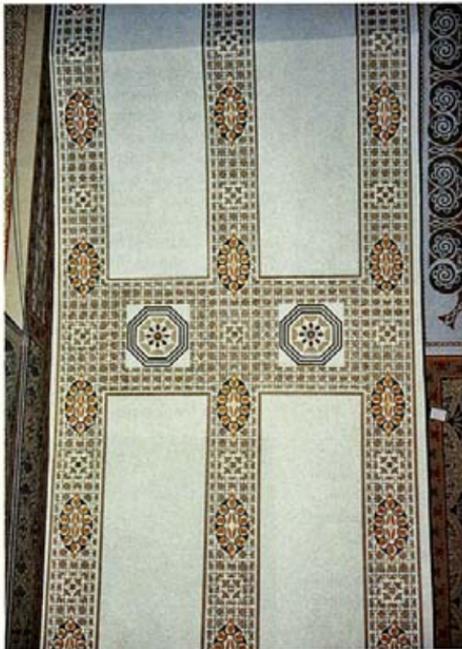
Synagoge  
St. Pölten,  
rekonstruiertes  
Schablonen-  
muster

Die 1912 von den Architekten Theodor Schreim und Viktor Postelberger errichtete Synagoge weist im Inneren über 1.000 m<sup>2</sup> reiche Schablonenmalerei auf. Die Verwahrlosung durch über 43 Jahre hat der Leimfarbenmalerei so stark zugesetzt, daß im Jahr 1981 eine Erhaltung un-

möglich schien. Der Mangel an geeigneten Festigungs-, bzw. Fixiermaterialien, die extrem starke Farbveränderung (Verrußung und Verschmutzung) sowie der finanzielle Aufwand für ein dem Auftraggeber inakzeptabel erscheinendes Ergebnis einer Restaurierung führte zum Entschluß für eine komplette Rekonstruktion aller Dekorationen. Insgesamt wurden 31 verschiedene Muster auf die diversen Wand- und Deckenfelder schabloniert. Dazu waren 111 Schläge (Schablonen) notwendig. Das prachtvollste Ornament an der Hauptwand hinter dem Thoraschrein benötigte für neun Farben insgesamt 12 Schläge inklusive Golderfaulege.

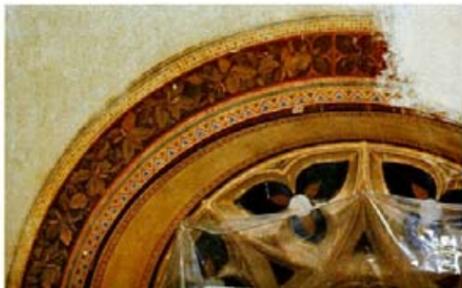
Schloßkapelle Grafenegg, schablonierte Bordüren neben frei gemalten Blattmotiven

Diese Dekoration zeigt ganz typisch die Kombination von künstlerisch frei gemalten Wein- und Eichenblattranken mit begleitenden Schablonenbordüren. Da die Verschmutzung wegen der nicht täglichen Nutzung relativ gering war, konnte die vorhandene Dekorationsmalerei erhalten werden. Nach vorsichtiger Reinigung und anschließender Fixierung wurden lediglich die verlorengegangenen Teile rekonstruiert. Kleinere Farbverluste wurden retuschiert.

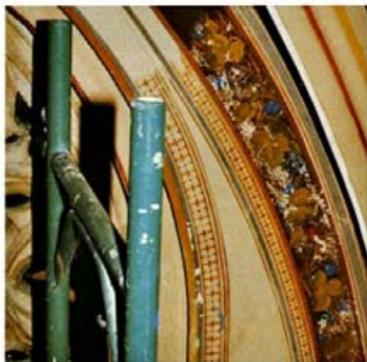
Schloßkapelle Grafenegg, schablonierte Bordüren

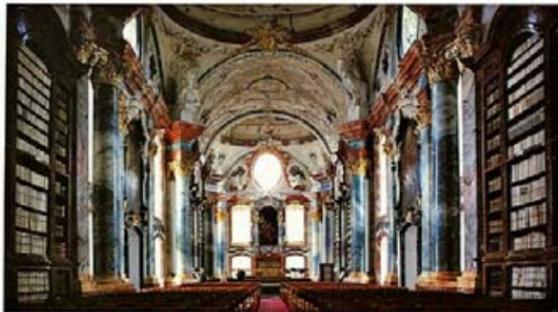
*Stift Altenburg, Bibliothek; Säulenschäfte aus blauem Stuckmarmor mit Messingbeschlägen*

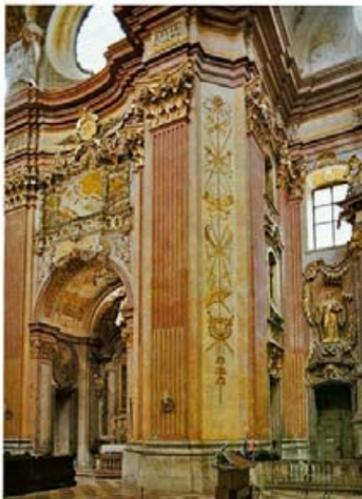
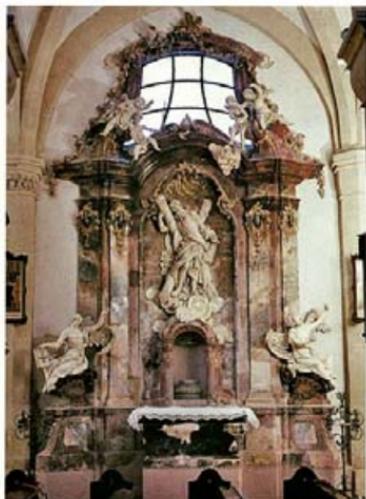
*Melk, Stifkirche,  
Verierungspfeiler, Pilaster  
und Hauptgeisim;  
Stuckmarmor in der Art  
des »Aduerzer Rot-Gräu-  
Schmoll«*

*Wiener Neustadt, Dom,  
Kenzaltar; Gesamtaufbau  
in einheitlichem Phantasiemarmor*

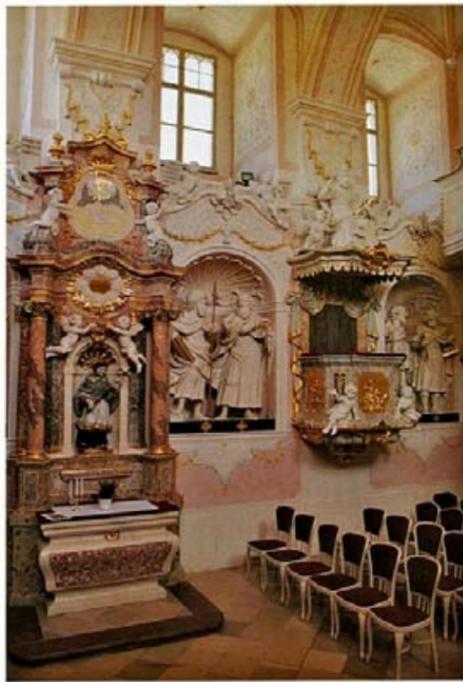
*Einblick in den farbigen Kapellenraum gegen Nordwesten, mit rechtem Seitenaltar und Kanzel nach der Restaurierung*

Bei der Restaurierung wurde von oben nach unten vorgegangen: Zuerst erfolgten die Reinigung und Desinfektion des Gewölbes sowie Ergänzungen von Fehlstellen am Stuckdekor – ein größerer Schaden befand sich im Mittelrelief an einem Putto – und eine Retusche der alten Kalkfassung. Voraussetzung für die weitere Restaurierung an den Wänden waren Maßnahmen zur Trockenlegung der Mauern. Es wurden Drainagegräben außen um die Kapelle gezogen. Das Anbringen einer Dachrinne, die Sanierung eines schadhaften Abwasserstranges in der Ostwand waren erforderlich. Der Fußboden mußte bis zu einem Meter tief ausgekoffert werden und erhielt eine Rollierung.

technik ausgeführt. Starke Schäden zeigte auch die Gruppe auf dem Kanzeldach und die beiden Putten am Korb. Insgesamt wurden zehn Engelsköpfe rekonstruiert. An den Aposteln erfolgten nur kleinere Ergänzungen wie Finger und Gesichtsteile, jedoch mußte bei diesen Stuckmarmorplastiken in mehreren Arbeitsgängen die polierte Oberfläche wieder hergestellt werden. Zwei Stuckvasen von den Aufbauten der Seitenaltäre waren verloren und wurden in einem speziellen »Drehverfahren« neu angefertigt.

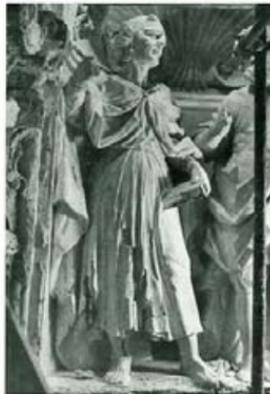
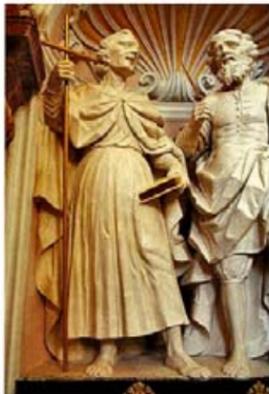
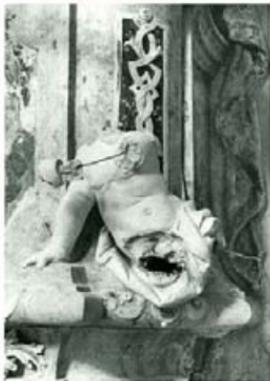
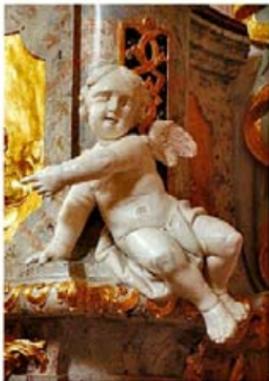
*Die Apostel Philipps und Bartholomäus mit Schüden an der Stuckmarmoroberfläche vor und nach der Restaurierung*

In den Jahren 1989 bis 1993 erfolgte die Restaurierung des durch Bauschäden, eindringende Bodenfeuchtigkeit und mutwillige Zerstörungen stark in Mitleidenschaft gezogenen Kapellenraumes. Der restauratorische Befund ergab folgendes Bild. Im Gewölbe fand sich eine gut erhaltene farbige Originalfassung, die nicht übermal war. Dies ist ungewöhnlich, da sonst meist zahlreiche Kalktüncheschichten über der Stuckoberfläche liegen. Festzustellen waren jedoch dunkle Flecken von Schimmelbefall infolge mangelnder Entlüftung des Raumes. An einer der Wände hatte einst ein ungenügender Restaurierungsversuch stattgefunden: Schwer zu entfernende Dispersionsfarbe überzog schlechte Ergänzungen aus Gips und eine durch Mauerfeuchtigkeit und Salzausblühungen zerstörte Stuckoberfläche. Vor allem im unteren Bereich der Wände und an den Figuren waren Schäden durch Feuchtigkeit und abgebrochene Teile der Plastiken festzustellen. Der Stuckdekor am Fuß der Empore drohte abzustürzen, da der Putzträger, eine Holzkonstruktion mit Rohrung, durch Pilzbefall (Hausschwamm) zerstört war. Die Untersuchung durch einen Sachverständigen für Holz war notwendig. Augenfällig war auch der schlechte Zustand des Kunstmarmors an Türrahmen, an Altären und Plastiken. Die ursprünglich polierte Oberfläche war durch Beschlagwasser ausgelaugt und blind geworden.

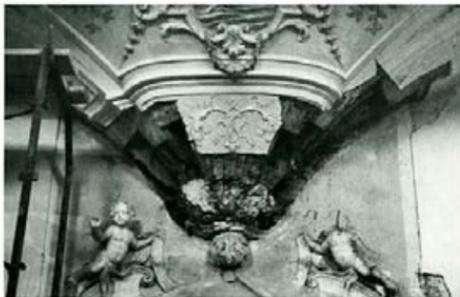
*Fuß der Empore nach Abnahme der gefährdeten Partien des Stuckdekor*

Einige Zeit erforderten anspruchsvolle Bildhauerarbeiten an den stark beschädigten Stuckplastiken – vor allem an den Putti über den Aposteln mußten ganze Köpfe und abgebrochene Arme stilgerecht erneuert werden. Die Ergänzungen wurden in originaler Stuck-

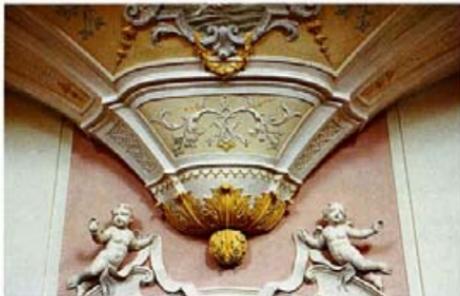
*Emporen-Fuß nach abgeschlossener Restaurierung*

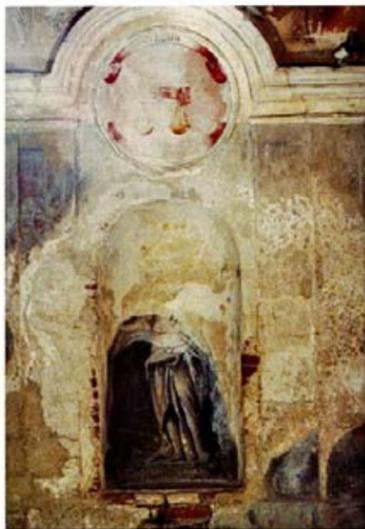
*Stift Dürnstein, Krypta,  
Nische mit allegorischer  
Darstellung des Jüngsten  
Gerichtes, Zustand vor  
der Restaurierung 1993*

In den seit mehr als zweihundert Jahren ungenutzten Räumen entstanden schwere Schäden. Ursachen für diese sind aufsteigende Grundfeuchtigkeit bzw. Feuchtepolster an der Süd- und Ostwand durch das Erdreich des angrenzenden Gartens; in der Folge resultiert daraus hohe Salzbelastung des Mauerwerks und hygroskopische Feuchtigkeit. Einen zusätzlichen wesentlichen Schadensfaktor bildete die thermische Kondensation.

weisen allerdings starken Befall durch Mikroorganismen auf. Die Salzkristallisation an den Wänden führte teilweise zu einem zerklüfteten Erscheinungsbild mit Malereifragmenten, teilweise zum Totalverlust des Intonaco (Feinputz), bis hin zum offen liegenden Mauerwerk. Vergiftungen an der Oberfläche bewirkten dunkle Fleckenbildung. In der Gesamtheit gesehen war der Schaden irreversibel. Die Restaurierung stellte sich zum Ziel einerseits den fortschreitenden Verfall anzuhalten, andererseits die architektonische Raumeinheit soweit wie möglich wieder herzustellen. Einige Schadensursachen wurden bereits in einer ersten Sanierungsphase behoben (Drainage, Klimaanlage, etc.).

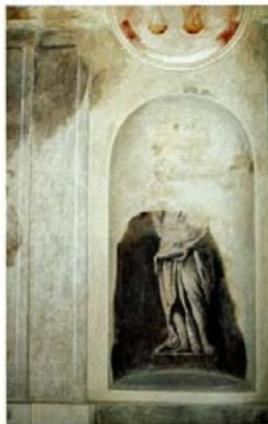
*Restaurierter Zustand  
nach Pilotarbeit*

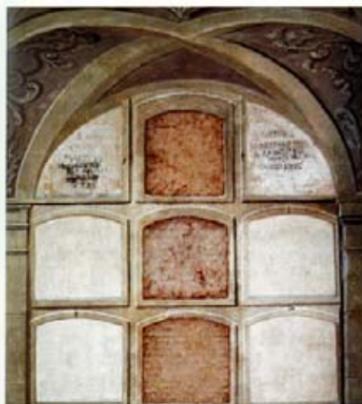
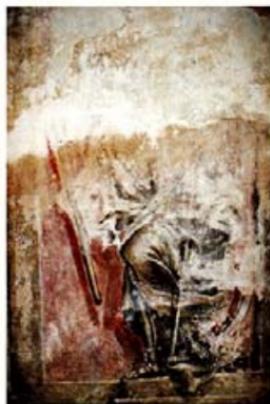
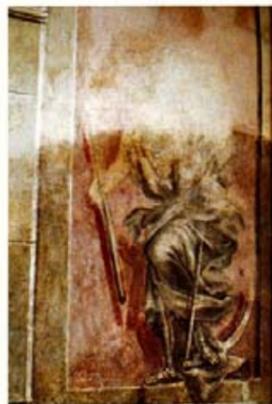
*Chorherrngruft, restaurierter Zustand; ergänzter Pilaster (links) und Rahmengliederung*

*Die Inschriften auf den Columbarien (Grabnischen) waren größtenteils sehr reduziert; sie wurden als Fragmente belassen, weil die Namen der dort bestatteten Chorherren unbekannt sind*

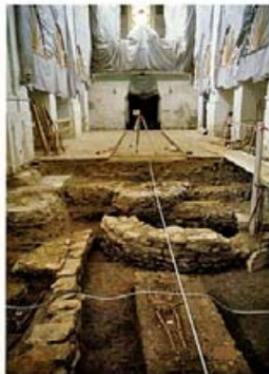
*Grabung im Bereich der Vierung*

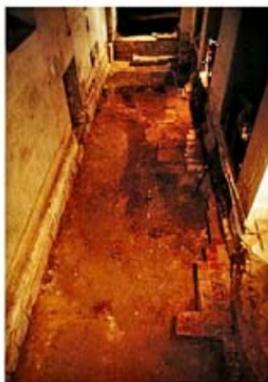
Sakristei, sogenannter  
»Wächtraum«, spätgotisches  
Ziegelmosaik

Zur selben Zeit etwa wurde der südliche Turm abgerissen und auf seinen Fundamenten eine Sakristei mit einem südlich anschließenden Raum – Waschräum? – errichtet. Der Innenraum der Sakristei war vermutlich, wie Abdrücke im weißgetünchten Putz erkennen lassen, mit einem Holzboden ausgestattet, der später durch einen Ziegelplattenboden (230/230/50 mm) ersetzt wurde. Am Boden des »Waschräumes« war ein Ziegelmosaik verlegt, dessen Teile verschieden gefärbt und glasiert waren. Das Mosaik selbst war nicht mehr vollständig erhalten, im Schutt darüber befanden sich jedoch viele Einzelteile, und im Mörtelbett waren die Abdrücke deutlich zu erkennen. Ein Foto aus dem Bestand der Werkstätten des Bundesdenkmalamtes stellt die bisher einzige Parallele dar: in der Stiftskirche Heiligenkreuz wurde bei Grabungsarbeiten in der Vierung ein vergleichbares Mosaik gefunden. Derzeit befindet sich unser Mosaik

bei der Restaurierung – es soll später wieder an Ort und Stelle verlegt werden.

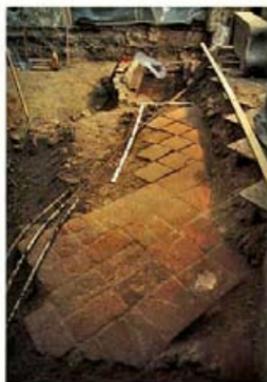
Südliches Seitenschiff,  
spätgotischer Ziegelplatten-  
boden

Südliches Seitenschiff,  
Ziegelplattenboden aus  
dem 17. Jahrhundert

Im 16. Jahrhundert wurde in der Kirche wieder ein Ziegelplattenboden 210/210/- mm) verlegt, von dem allerdings nur mehr Abdrücke im Mörtelbett erhalten waren. Im 17. Jahrhundert wurde die Kirche abermals mit einem Ziegelplattenboden (250/250/45 mm) – diesmal aber schräg zur Wand verlegt – ausgestattet.

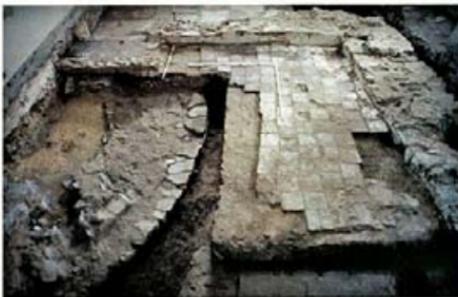
Sakristei, spätgotischer Ziegelplattenboden

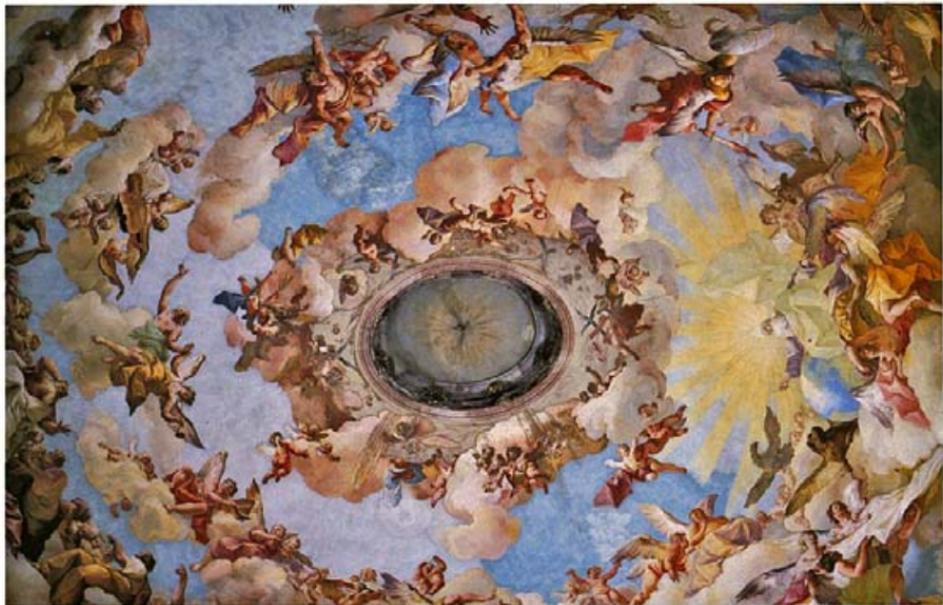
*Stiftskirche Altenburg,  
Hauptkuppel  
vor der Restaurierung*

Seit einigen Jahren wurden im oberen Kuppelbereich am Ansatzpunkt der Laterne Farbveränderungen an den Fresken und in der mittleren Zone Wasserschäden festgestellt. Beim Vergleich mit alten Fotos von 1890 und 1911, abgebildet in der Österreichischen Kunsttopographie Zwettl, konnten bereits vergraute Zonen und Rinnspuren festgestellt werden. Diese haben sich im Laufe der Jahrzehnte sukzessive verschlimmert. Da diese Schäden sicherlich auf eine Veränderung an der Klimasituation in der Kirche zurückzuführen sind, wurde beschlossen, Klimamessungen, die über ein Jahr laufen sollten, durchzuführen. Hierzu wurden ein Gerüsturm aufgestellt, die Schäden aus der Nähe kontrolliert, Proben entnommen und ein Klimameßgerät installiert sowie eine genaue Fotodokumentation und fotogrammetrische Vermessungen durchgeführt.

Es ist befremdlich, daß bereits ursprünglich von Paul Troger keine Lüftungsöffnungen in der Kuppel vorgesehen waren. Die Be- und Entlüftung dürfte nur über die Laterne erfolgt sein. Um 1900 wurde eine Reparatur an der Laternenkonstruktion durchgeführt, wodurch sich der Schadensbefall durch Mikroorganismen beträchtlich verstärkt haben dürfte. Zudem wurde 1985 eine Isolierverglasung eingebaut, sodaß keinerlei Luftaustausch mehr möglich war.

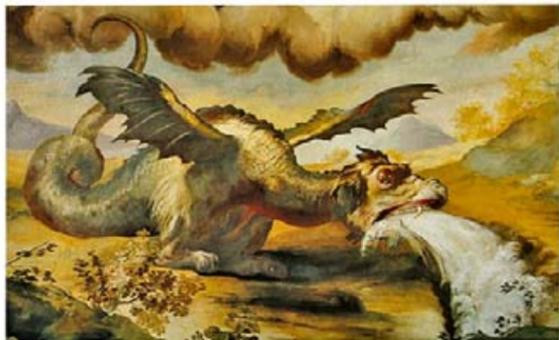
*Detail der Apokalypse,  
der feuerspeiende Drachen,  
vor der Restaurierung*

Die Untersuchung zeigte, daß es sich bei den Mikroorganismen um zwei Befallsgruppen handelte, nämlich vier verschiedene Arten von dunkel bräunlichen Pilzarten und weiß graue Actinomyceten. Erstere entstehen durch die Wassereinträge des vormals schadhaften Daches, während die zweite Gruppe organische Substanzen, wie z.B. Eiweiß, als Nährboden braucht. Daraus ergibt sich der besonders starke Befall um den Ansatzbereich der Laterne, da dort hauptsächlich mit Tempera gemalt wurde. Die Hyphen dieser Schädlinge dringen tief in den Mörtel des Freskos ein und führen zu Abplatzungen der Malschicht.

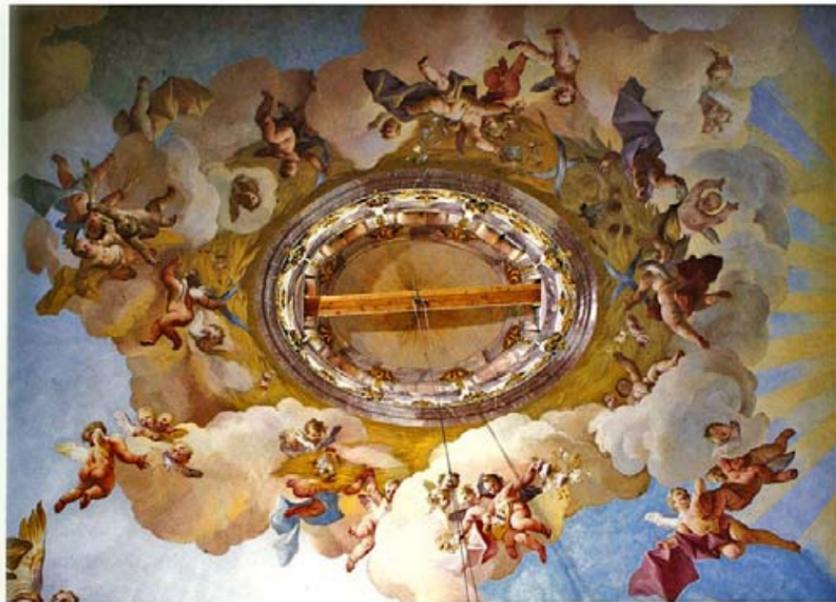
Zustand  
nach  
der Restau-  
rierung

Vor Beginn jeglicher Restauriermaßnahme wurde auf der Basis der vom Bundesdenkmalamt durchgeführten fotogrammetrischen Aufnahmen eine genaue Dokumentation der Schadensbilder, Salzsäuren, Befall der Mikroorganismen, »giornate« und Rißbilder durchgeführt. Gleichzeitig wurden am Institut für Silikatchemie Wien (Dr. Weber und Dipl. Ing. Baier), am Labor des Bundesdenkmalamtes (Dr. Paschinger und Dr. Richard) sowie an der Universität von Oldenburg (Dr. Petersen) Analysen durchgeführt.

Ziel der Restaurierung mußte es sein, die Mikroorganismen ohne Beschädigung der originalen Freskooberfläche zu entfernen und die durch Wasserinfiltration verursachten Salzsäuren zu beheben. Jeder Restaurierschritt wurde von einem für dieses Restauriervorhaben ernannten Arbeitsausschuß (Vertreter des Stiftes, des Bundesdenkmalamtes, des Amtes der niederösterreichischen Landesregierung, fachspezifische Gutachter) geprüft und entschieden.

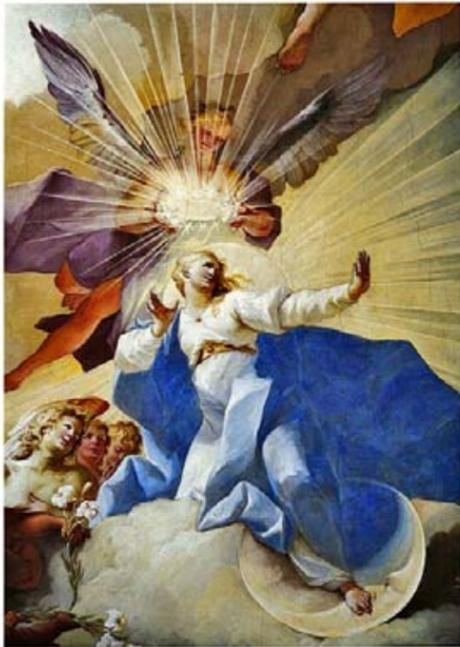
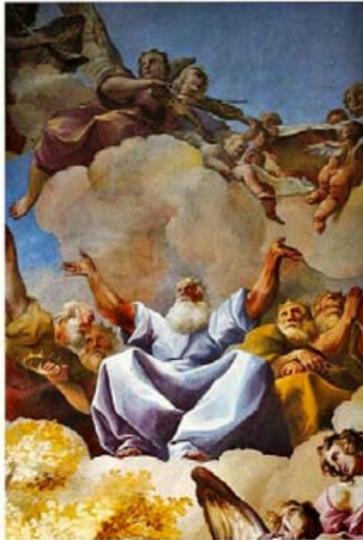
Die Frau  
vor der  
Sonne  
(Maria),  
nach  
der Restau-  
rierung

Gott Vater,  
nach der Restaurierung

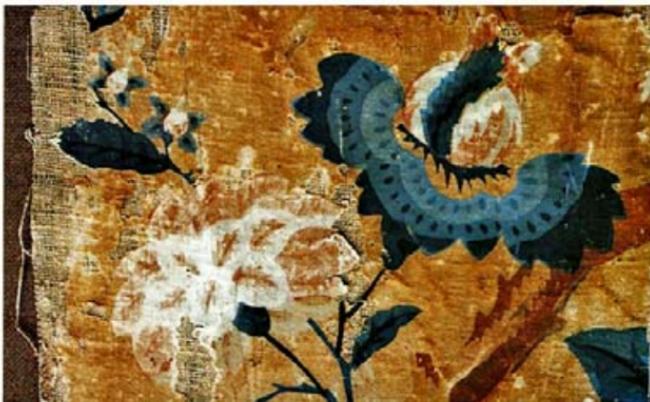
*Zustand beim Eingang der  
Tapeten ins Atelier;  
die zahlreichen Fehlstellen  
und die Brüchigkeit sind  
erkennbar*

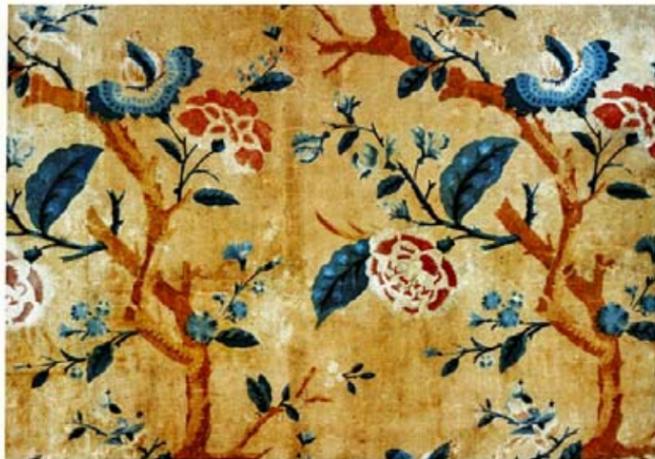
Die Tapete befand sich in einem außerordentlich schlechten Zustand: der Leinwandträger war ausgesprochen mürbe und stellenweise zerrissen, und das Papier

*Der Endzustand nach der Retusche*

selbst war enorm brüchig und wies zahlreiche Fehlstellen auf. Partiell haftete das Original nur mehr in unzusammenhängenden Bruchstücken auf der Leinwand.

Zuerst wurde der die Papierfasern schädigende Säuregehalt von pH 4,5 auf pH 6,5 angehoben. Zu diesem Zweck wurde die Tapete samt Leinwandträger 45 Minuten gebadet. Die Farbe hielt dieser Prozedur aufgrund ihres Alters unbeschadet stand. Das nächste Problem stellte die Ergänzung der fehlenden Papierteile dar. Die zwei gängigen Methoden, Fehlstellen im Papier zu ergänzen, schieden in diesem Fall aus. Die erste Technik, nämlich das Einpassen eines möglichst ähnlichen Papiers, das an den Rändern zuvor geschärft wurde, wäre in diesem Fall sehr aufwendig und das Resultat nur kurzfristig zufriedenstellend gewesen. Auch die zweite Technik,

Um die Tapete handhaben zu können, wurde eine Vorderseitensicherung mit GLUCEL M in reinem Alkohol gelöst und mit nassfestem Modellbaupapier angebracht. Nach dem Trocknen der Sicherung konnte die Leinwand abgezogen werden. Auf die Rückseite der befeuchteten Tapete wurden überlappend Japanpapierstreifen, die mit einem dünnen

Weizenstärkekleister bestrichen worden waren, kaschiert. Anstelle des in Japan traditionellen Karibari (ein aus über 10 verschiedenen Lagen Japanpapier aufgebaute Trockenrahmen) wurde eine Holzplatte zum Ausspannen verwendet. Die Vorderseitenkaschierung konnte nun, solange die Tapete noch feucht war, leicht abgezogen werden. Der Vorteil des Ausspannens von Papierobjekten gegenüber dem herkömmlichen Glätten in einer Presse ist das Vermeiden von Verpressungen der Oberfläche und des Plattenrandes sowie die Möglichkeit, auch sehr große Objekte zu bearbeiten. Der ursprüngliche Plan, die originale Leinwand wiederzuverwenden, mußte leider aufgrund ihrer Brüchigkeit verworfen werden. Es wurde eine geeignete Leinwand ausgewählt, mit Nägeln ausgespannt, und die Tapete mit einer Weizenkleister-Zellulosemischung aufkaschiert.
