Potenzialstudie Erlabach-Unterlauf

von St. Valentin bis zur Mündung in die Donau

Wels, August 2022

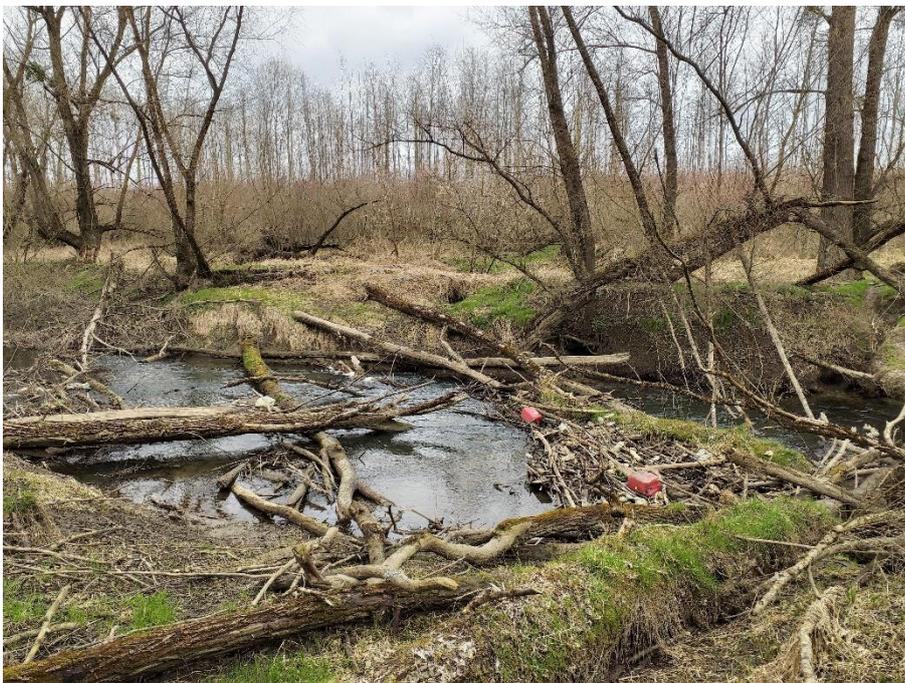
Abb. 4 Mehrere ins Wasser gestürzte Bäume im Erlabach in Strengberg.

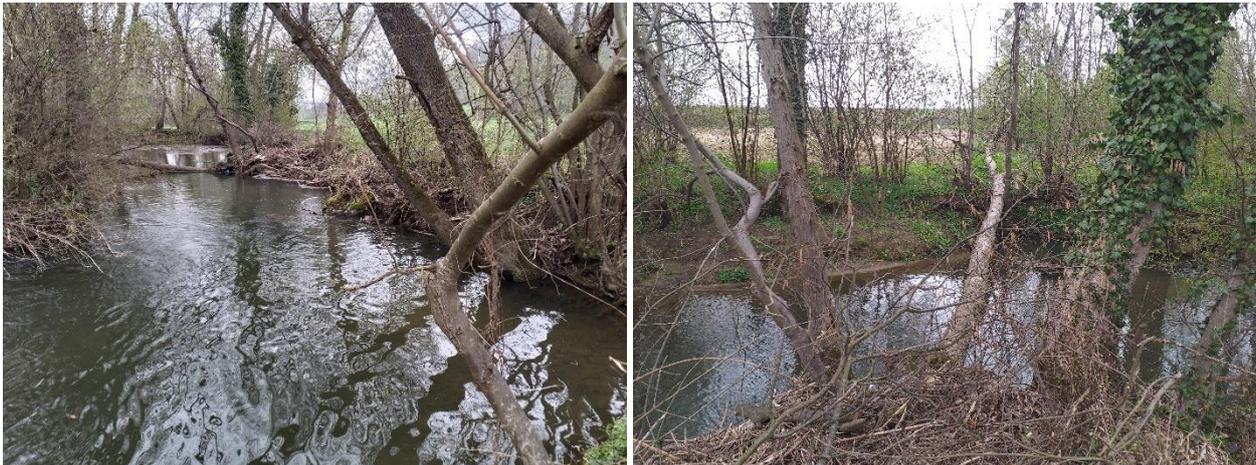
Abb. 5 Totholzstrukturen im Erlabach bei Klein-Erla.

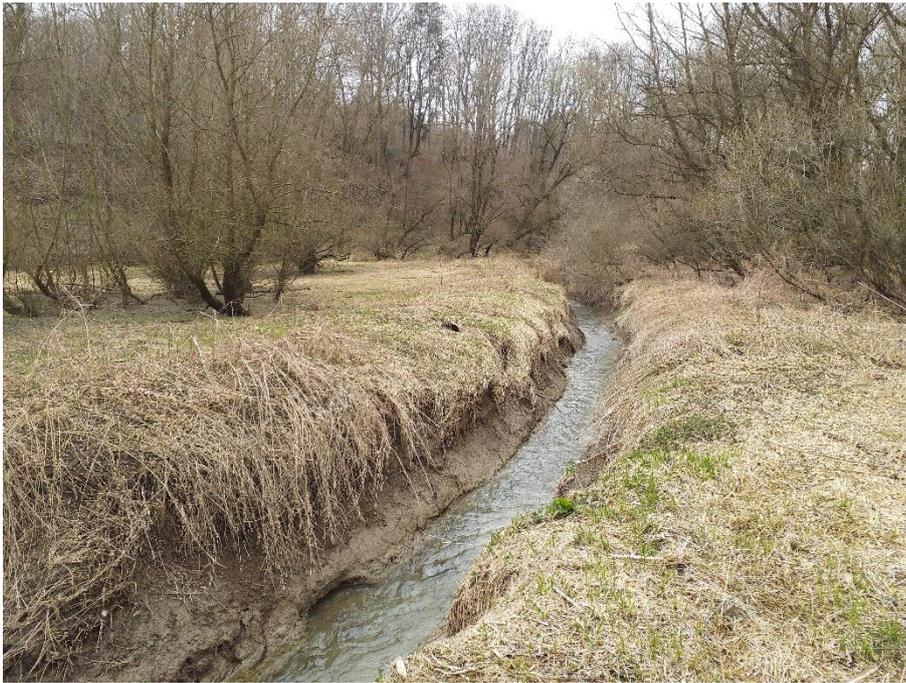
Sowohl die Anzeichen für Breitereosion (Abb. 6) also auch die für Tiefenerosion (Abb. 8) sind im Erlabach-Projektgebiet schwach bis fehlend. Lediglich im Mündungsbereich des in den Altarm Wallsee einmündenden Zuflusses Aubach (Harbach) konnte eine starke Tiefenerosion festgestellt werden (Abb. 7). Das Profil des Erlabaches ist zwar über weite Teile des Projektgebietes eingetieft, aber im Zuge der Kartierung konnten nur schwache Anzeichen für eine aktive Tiefenerosion gefunden werden. Ähnliches gilt für die Breitereosion. Das Gewässer befindet sich in einem relativ stabilen Zustand und es kommt zu keinen massiven Erosionsprozessen. Lediglich in Teilen des Auwaldbereiches konnten ganz schwache Anzeichen einer Breiten- und Tiefenerosion vorgefunden werden.

Abb. 7 Starke Tiefenerosion des Aubaches.

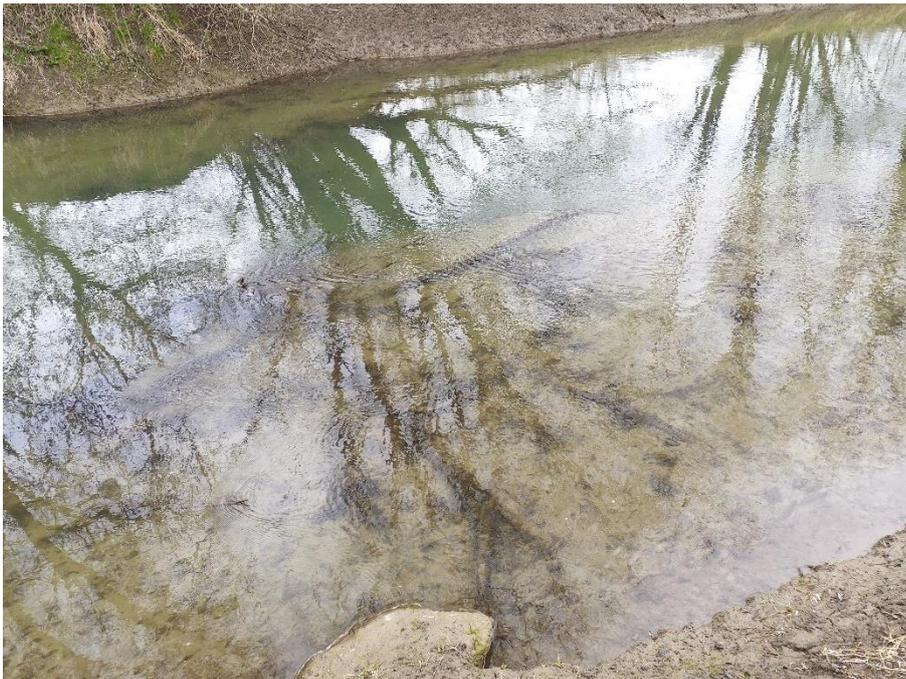
Die stärksten Belastungen zeigen sich im Au-Bereich bei Erla und in den durch Wasserkraftwerke rückgestauten Bereichen bei Gutenhofen. Die sehr starke Feinsedimentbelastung im Auwaldbereich bei Erla (Abb. 13 bis Abb. 15) steht sicherlich im Zusammenhang mit dem geringen Gefälle in diesem Bereich. Ursprünglich mündete der Erlabach bei St. Pantaleon in die Donau und wurde im Zuge des

Kraftwerksbaus künstlich bis nach Wallsee verlängert. Der Längenschnitt zeigt hier eine Abnahme des Gefälles, was eine stärkere Feinsedimentablagerung zur Folge hat. Zusätzlich kommt es in diesem Bereich auch zu höheren Feinsedimenteinträgen bei Donau-Hochwasserereignissen, da dann das feinsedimentführende Wasser aus Donau in diesen Bereich eingetragen bzw. rückgestaut wird. Wie Abb. 12 gut erkennen lässt, ist dieser Bereich sowohl bei HQ₃₀ als auch bei HQ₁₀₀ durch die Donau überflutet.

Abb. 13 Feinsedimentauflage im Erlabach im Aubereich etwa 200 m flussauf der Mündung in den Altarm Wallsee.

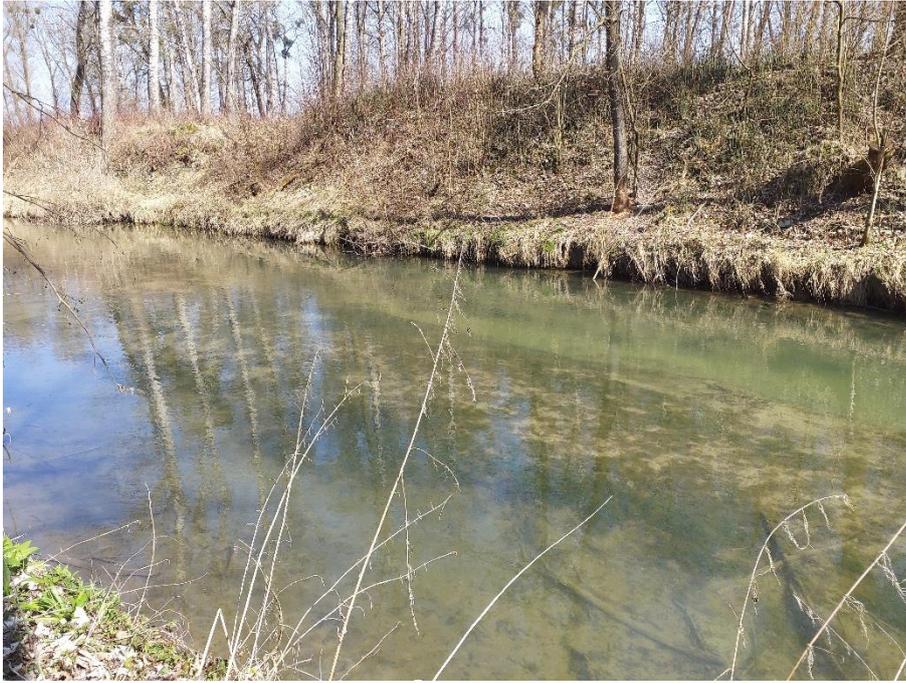
Abb. 14 *Feinsedimentauflage im Erlabach im Aubereich bei Oberau.*

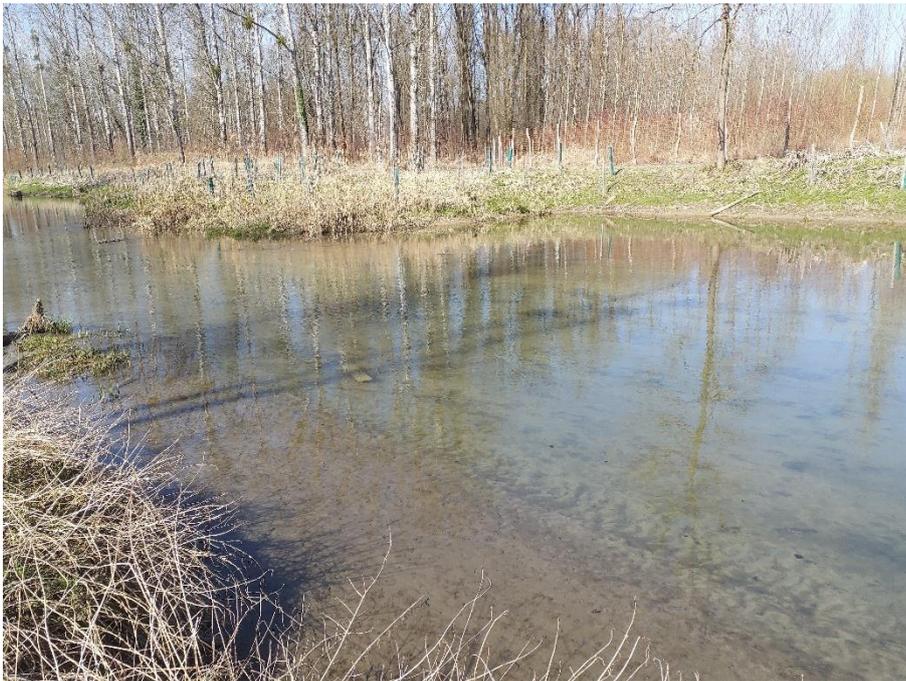
Abb. 15 *Feinsedimentauflage im Erlabach im Bereich der Renaturierung „Hasenöhrl“.*

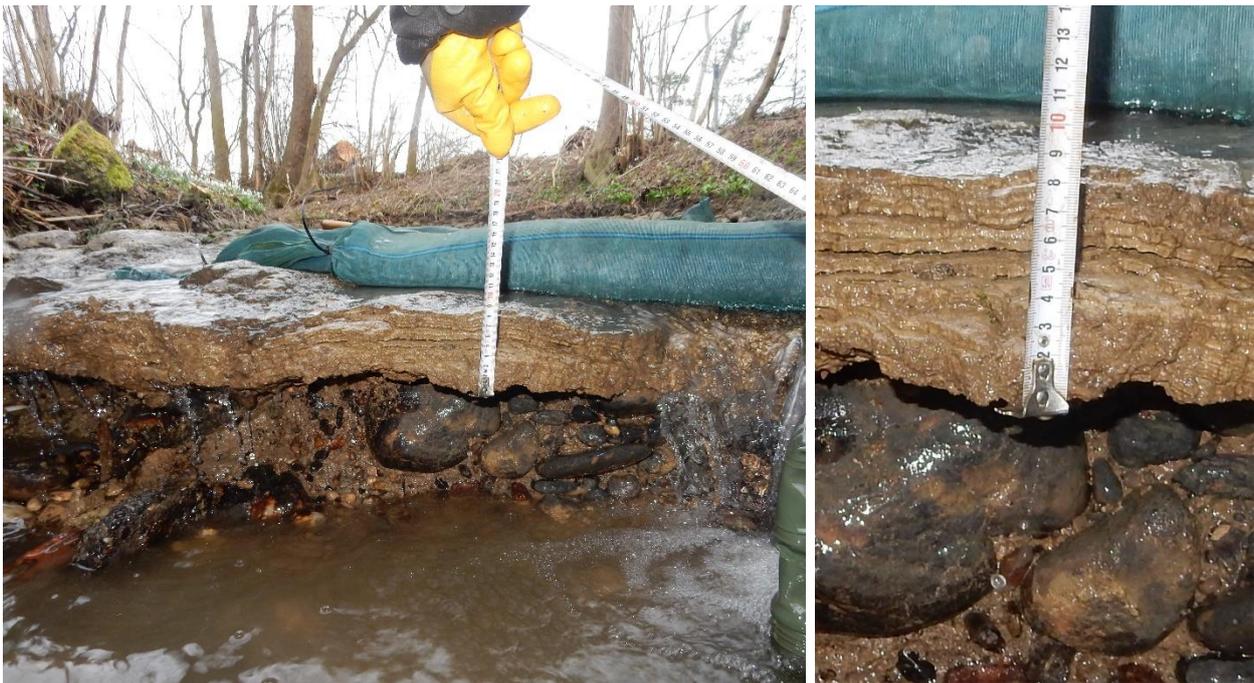
Abb. 16 Freigelegte Versinterung an der Abbruchkante ca. 180 m flussab des Teilungsbauwerkes.

Am 22.2.2022 fand außerdem eine Besichtigung durch die Autorin, Frau DI Bart, gemeinsam mit dem Obmann des Fischereireviere Erlabach DII/2, Herrn Franz Zeiser, statt. In der Strecke flussab des Teilungsbauwerkes in St. Pantaleon fanden zu diesem Zeitpunkt Bauarbeiten zur Adaptierungen des Gefälles des Erlabaches statt. Daher konnte die Versinterung der Sohle an einer Abbruchkante etwa 180 m flussab des Teilungsbauwerkes sehr gut dokumentiert werden. Wie in Abb. 16 gut erkennbar, ist die Verkrustung der Gewässersohle mit einer Dicke von etwa 9 cm enorm. Die gesamte Sohle des Erlabaches zeigte bis zum Teilungsbauwerk diese Versinterung (Abb. 17).

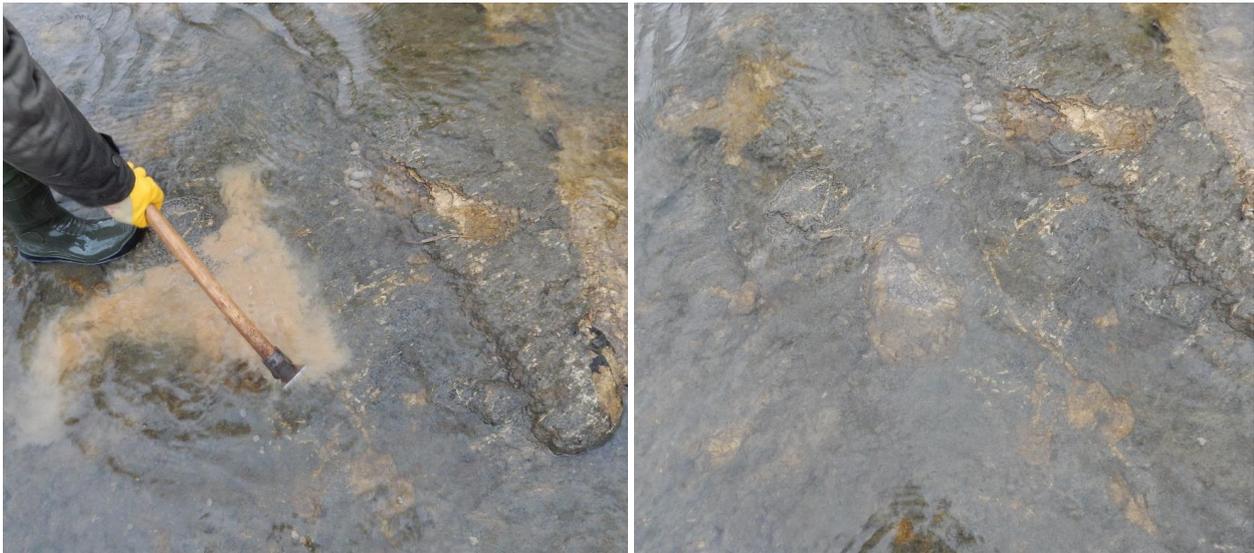
Abb. 17 Versinterung der Gewässersohle des Erlabaches in St. Pantaleon.

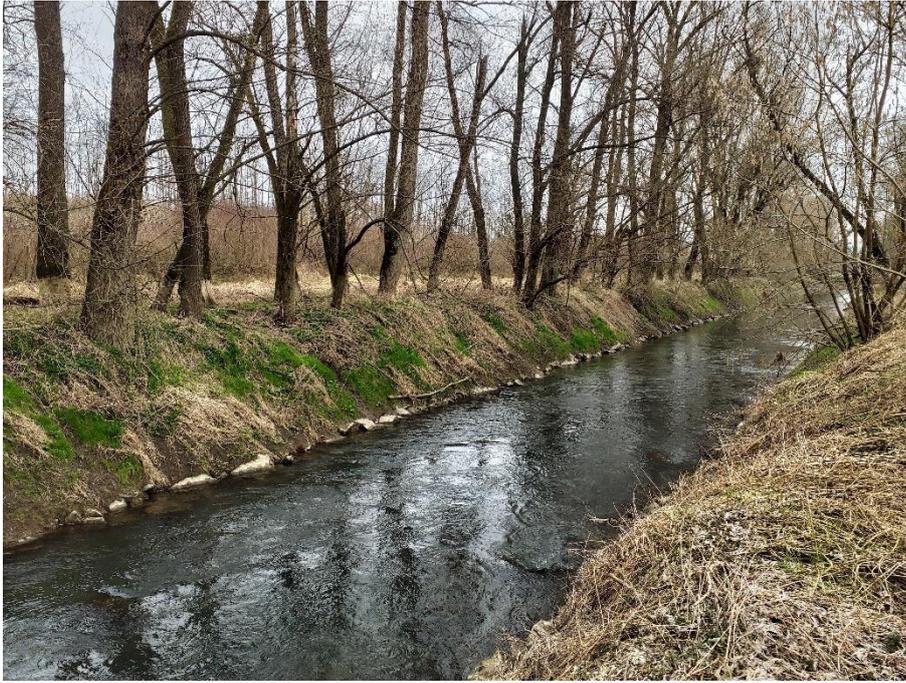
Abb. 24 Regulierter Erlabachlauf flussauf der Mündung in den Altarm Wallsee.

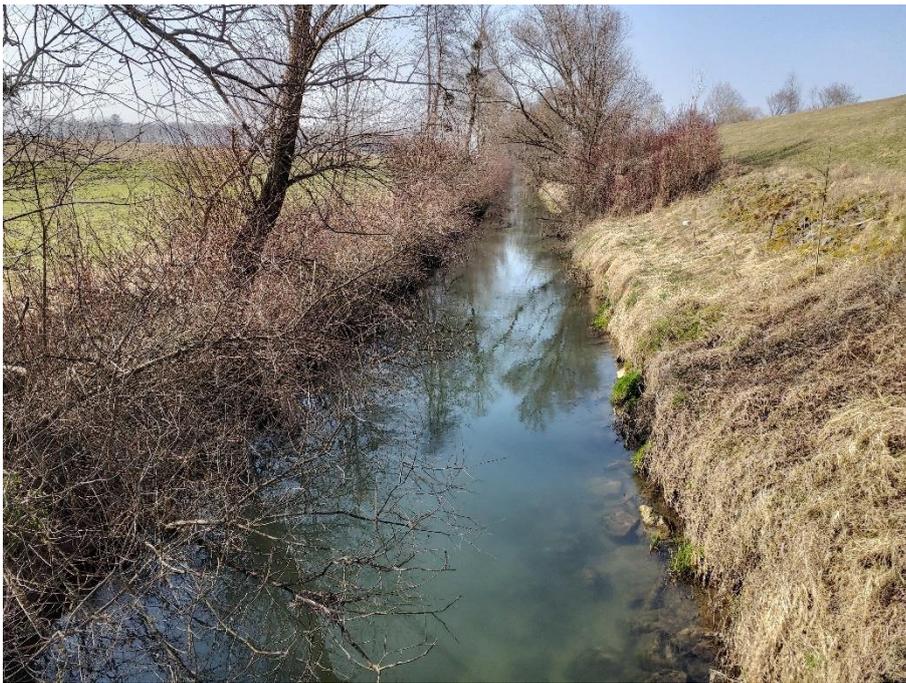
Abb. 25 Beidseitig verbautes Ufer im Abschnitt flussauf der Erlabach-Mündung in den Altarm Wallsee.

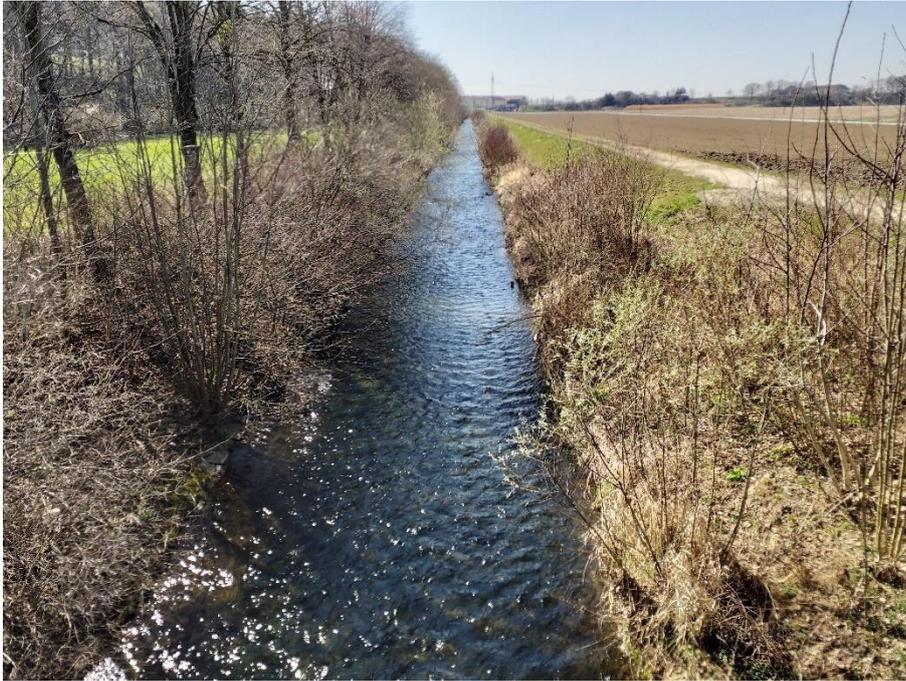
Abb. 26 Verbautes Bachbett des Erlabaches zwischen dem Teilungsbauwerk in St. Pantaleon und dem Kraftwerk Weindl.

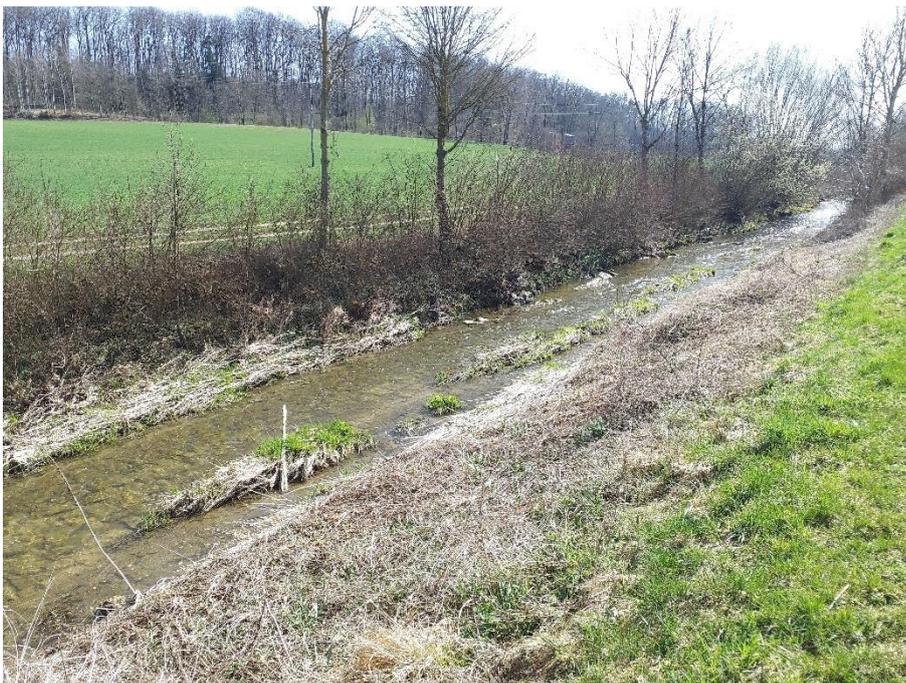
Abb. 27 Reguliertes Profil der Restwasserstrecke des KW Weindl.

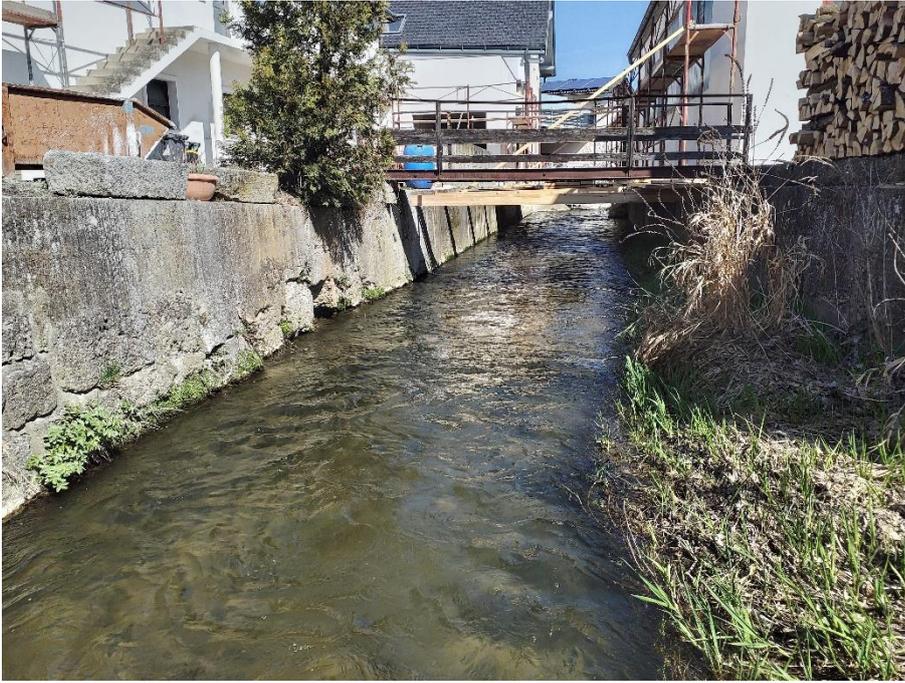
Abb. 28 *Hart verbauter Erlabach durch St. Pantaleon.*

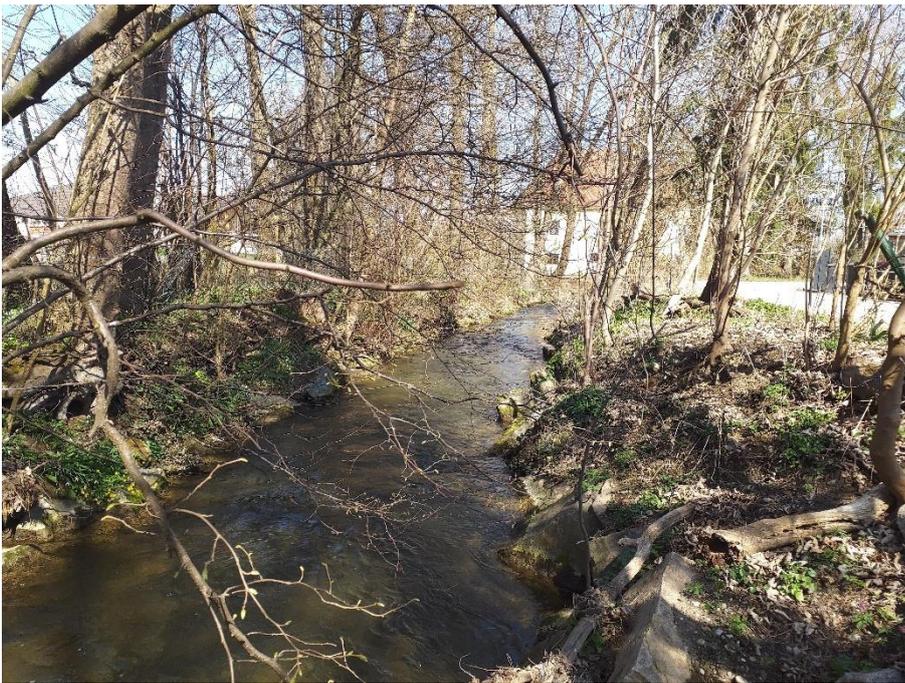
Abb. 29 *Erlabach durch St. Pantaleon mit gesicherten Ufern.*

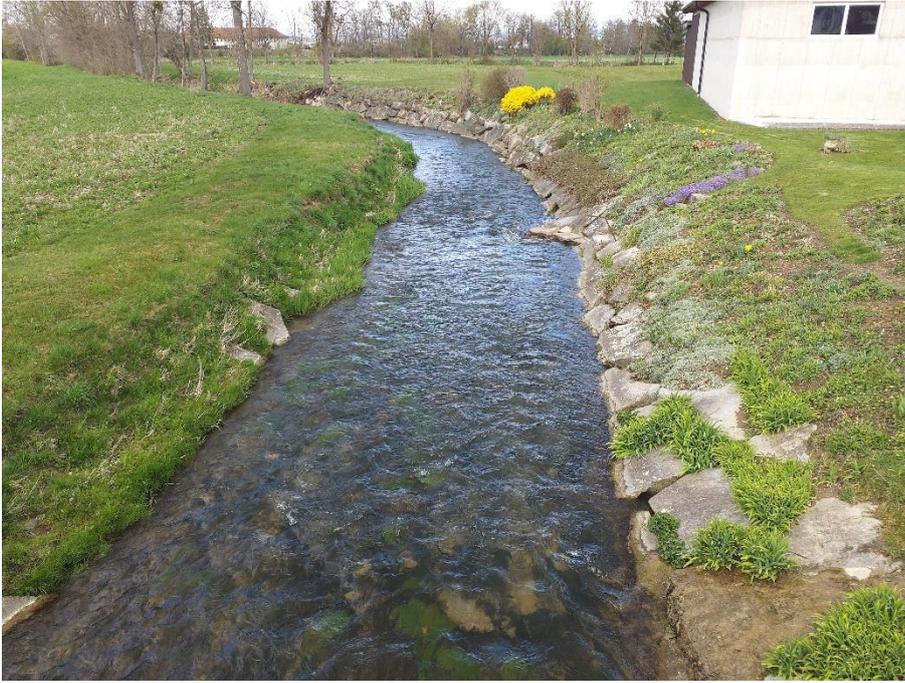
Abb. 30 Hart verbaute Ufer im Erlabach bei Stögen.

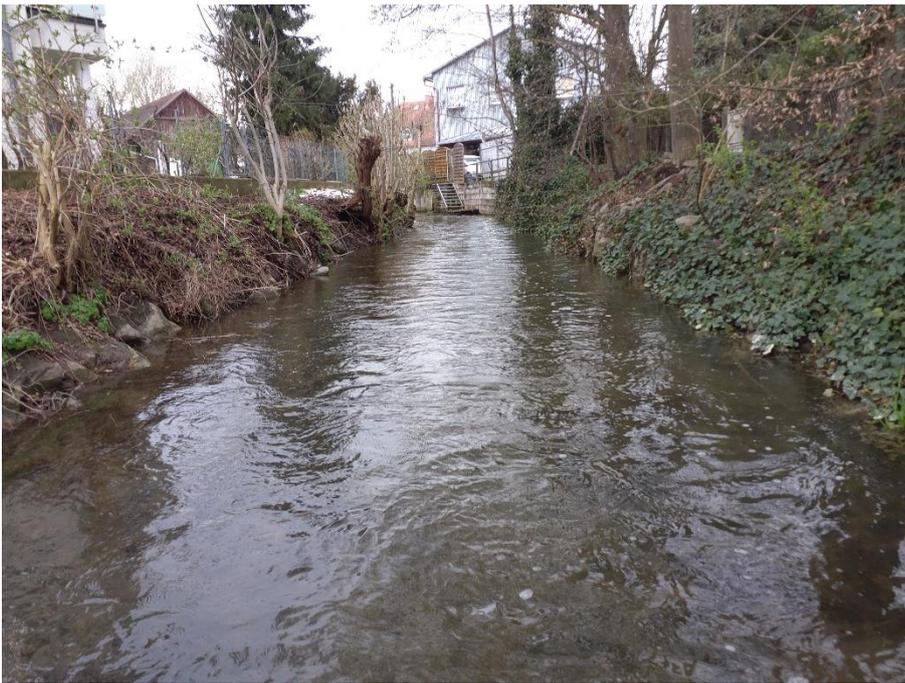
Abb. 31 Verbauung des Erla-Mühlbaches in St. Valentin.

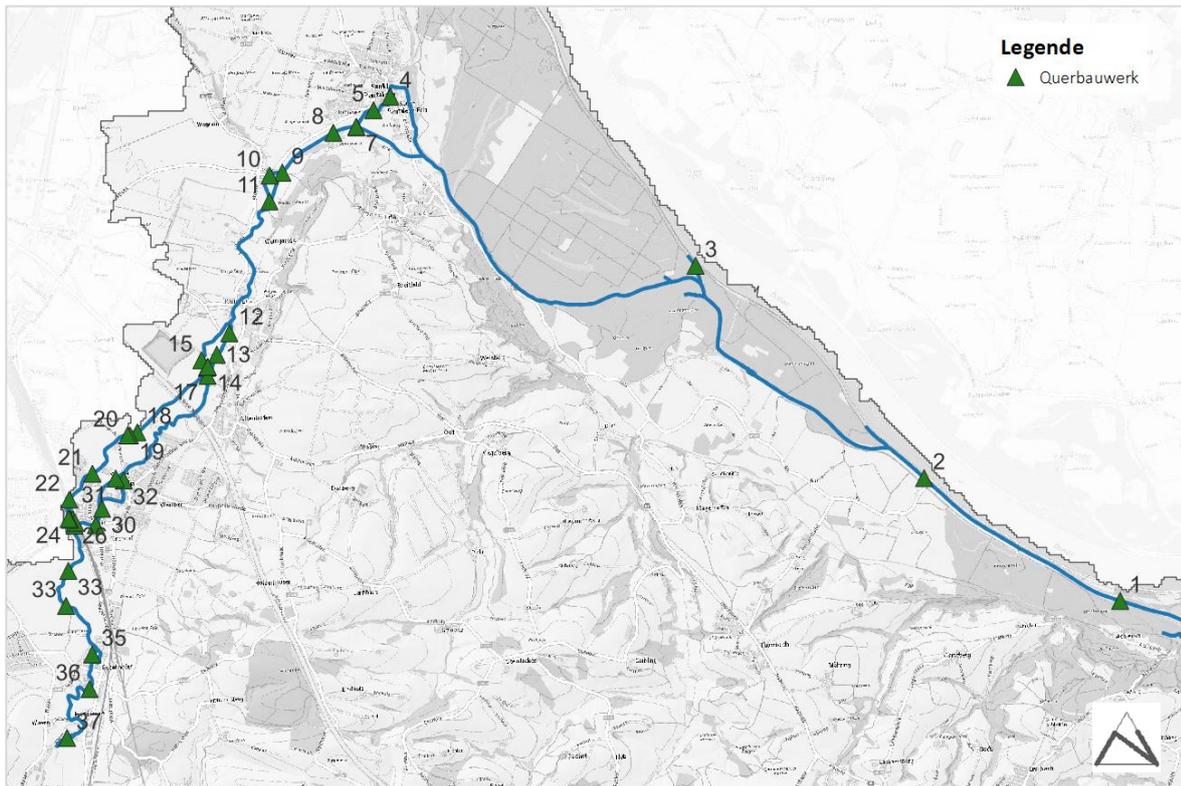
Abb. 36 Erhobene Querbauwerke im Erlabach-Unterlauf.

Während der Bearbeitung der vorliegenden Studie wurde die Querbauwerk Nummer 5 und Nummer 9 (siehe Abb. 36) in St. Pantaleon Anfang des Jahres 2022 passierbar umgebaut. Bei den Wasserkraftwerken Breuer (Wasserkraftanlage Gutenhofen, Mühle zu Hofkirchen) und Ströbitzer (Nummer 33 und Nummer 32 in Abb. 36) ist einer Niederlegung des Wasserrechtes vorgesehen (siehe dazu auch Kap. 9).

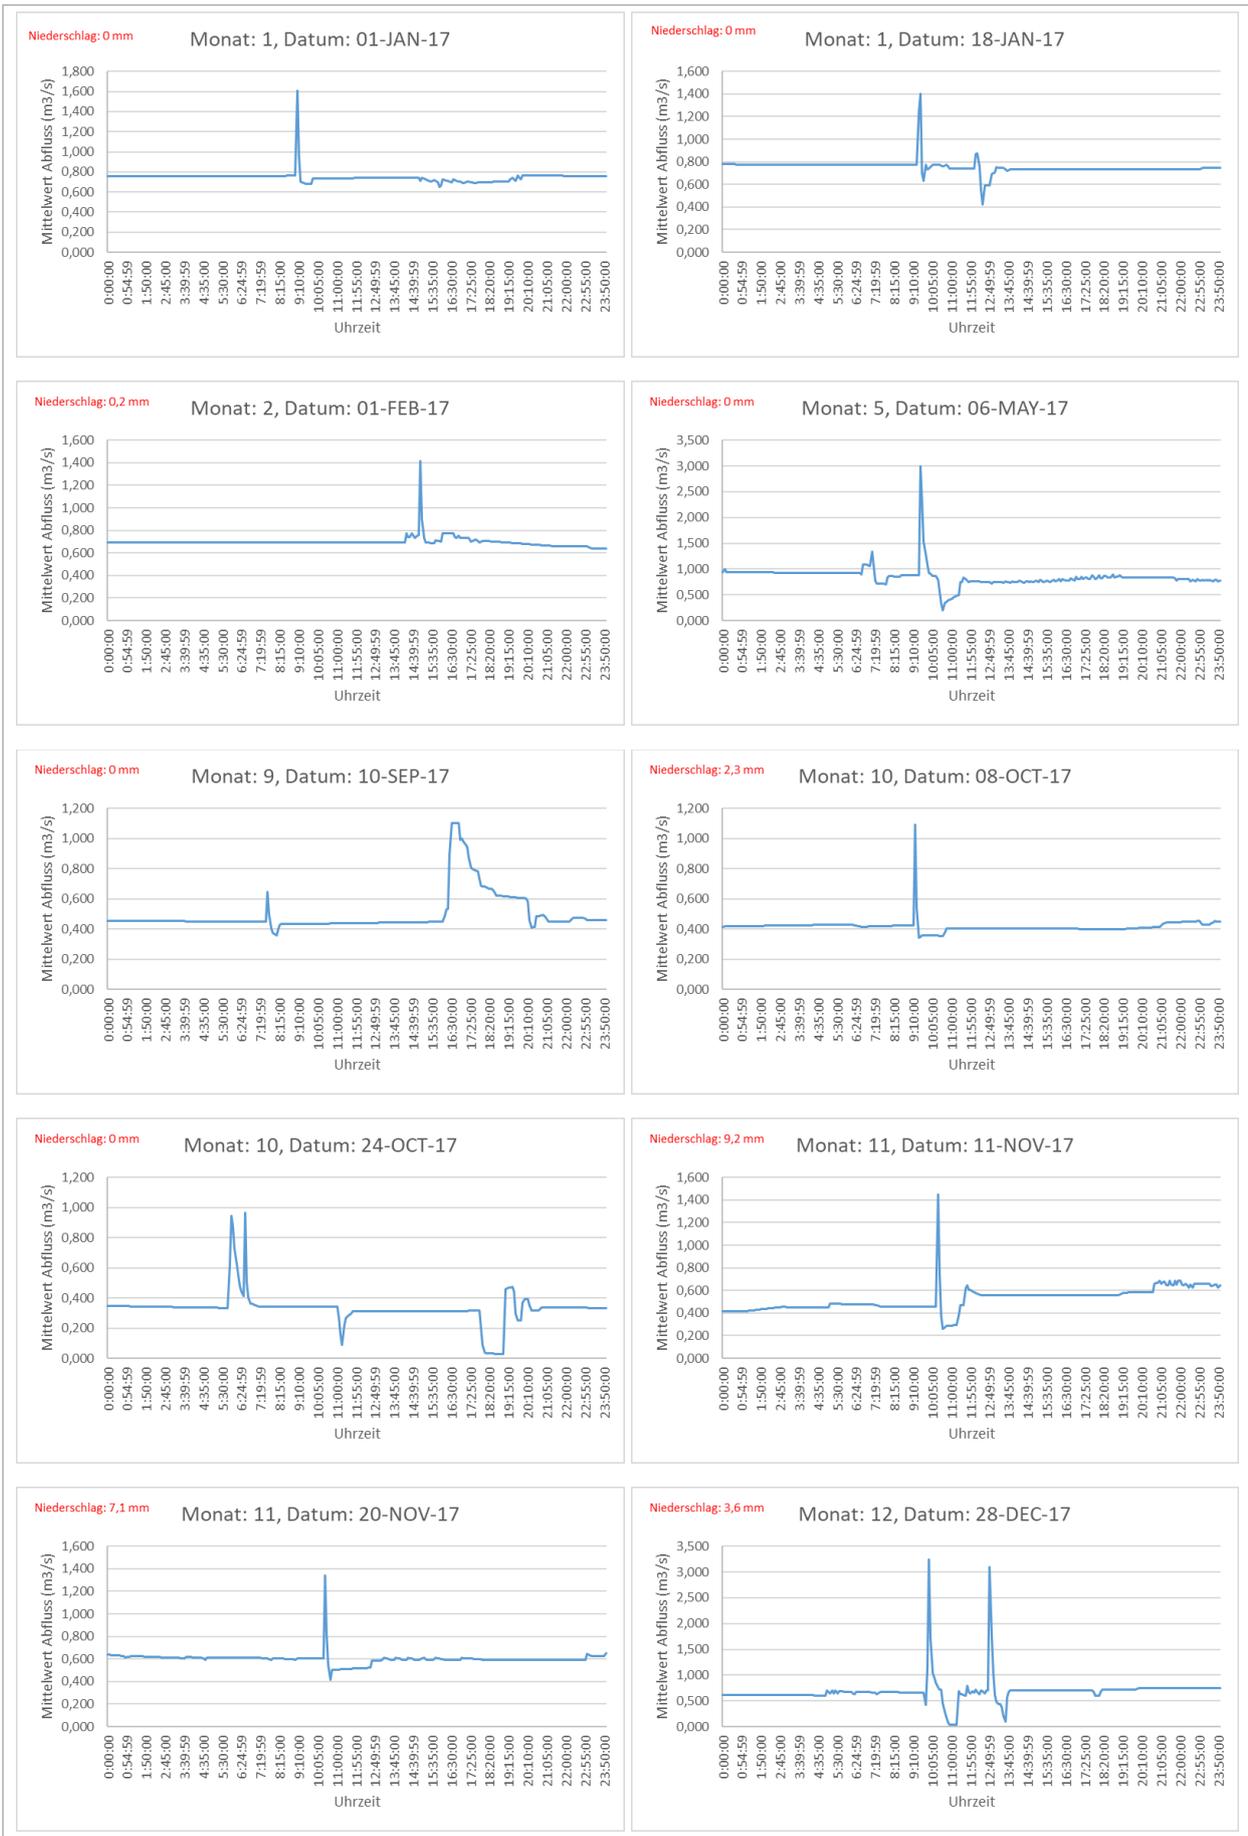
Abb. 37 Beispiele für detektierte künstliche Abflussschwankungen im Jahr 2017 beim Pegel St. Pantaleon.

Im Projektgebiet befanden sich laut den analysierte Pegeldaten aus dem Jahr 2017 drei aktive Wasserkraftanlagen (WKA), die diese Abflussschwankungen verursachen könnten, nämlich das Kraftwerk Weindlmühle, das Kraftwerk Ströbitzer und das Kraftwerk Breuer (Abb. 38). Bei einem vom Büro blattfisch e. U. im Zuge eines anderen Projektes im Jahr 2021 durchgeführten Dotationsversuch beim Starmühlerwehr im Ortsgebiet von St. Valentin wurden ebenfalls unerklärliche Abflussschwankungen beobachtet. Daher liegt es nahe, dass diese Schwankungen entweder durch das Kraftwerk Ströbitzer oder das Kraftwerk Breuer verursacht wurden. Beim Kraftwerk Ströbitzer ist bekannt, dass die Betriebs-Regelung händisch erfolgt und daher eine derartige Auswirkung grundsätzlich möglich wäre. Beide Kraftwerksbetreiber haben jedoch bei persönlichen Gesprächen eine Niederlegung des Wasserrechtes in Aussicht gestellt und betreiben ihre Wasserkraftanlagen aktuell gar nicht mehr. Daher ist davon auszugehen, dass diese Wasserspiegelschwankungen künftig nicht mehr auftreten werden. Die Beobachtung und Analyse der Pegeldaten ist aber auch künftig anzuraten.

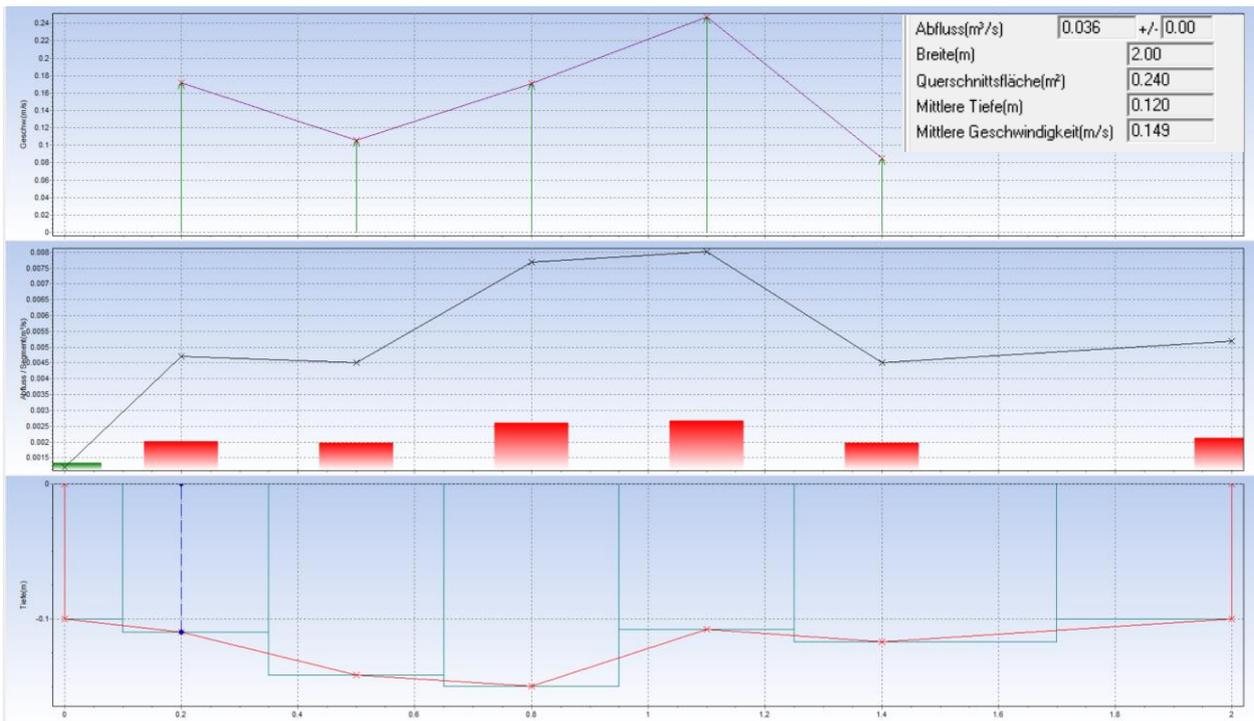
Abb. 40 Ergebnis der Abflussmessung im Remserbach

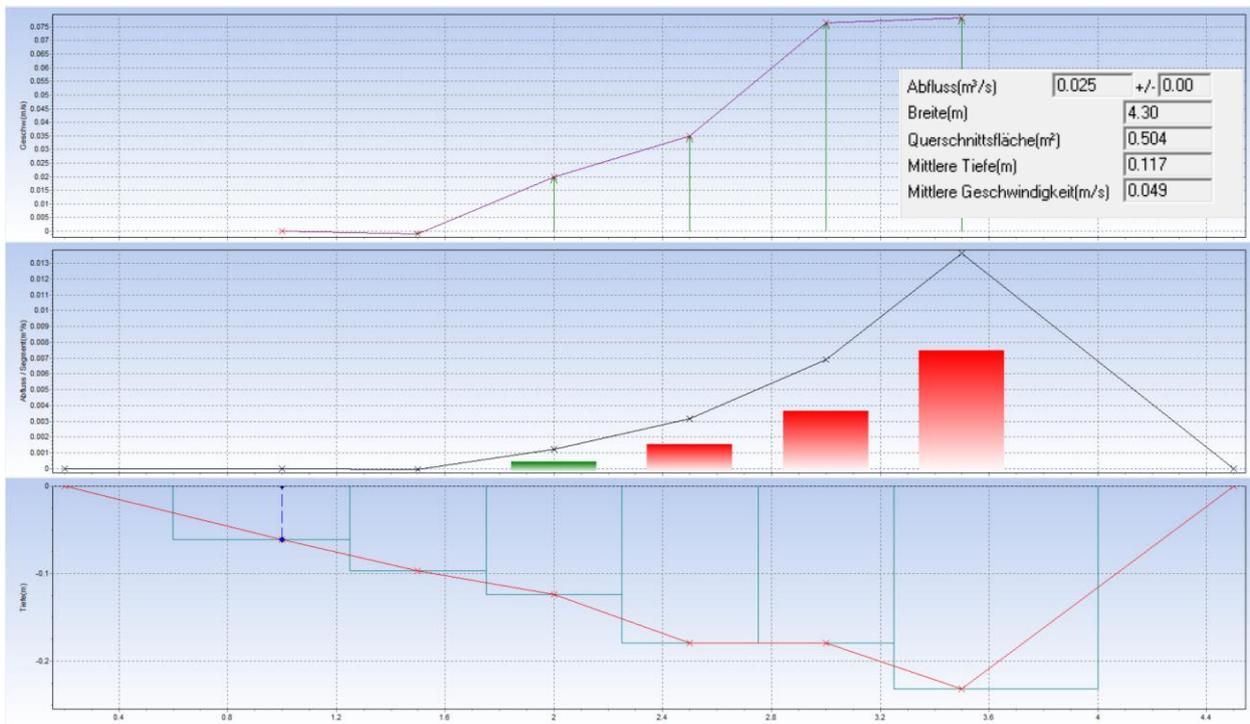
Abb. 41 Ergebnis der Abflussmessung im Hochwasserentlastungsgerinne.

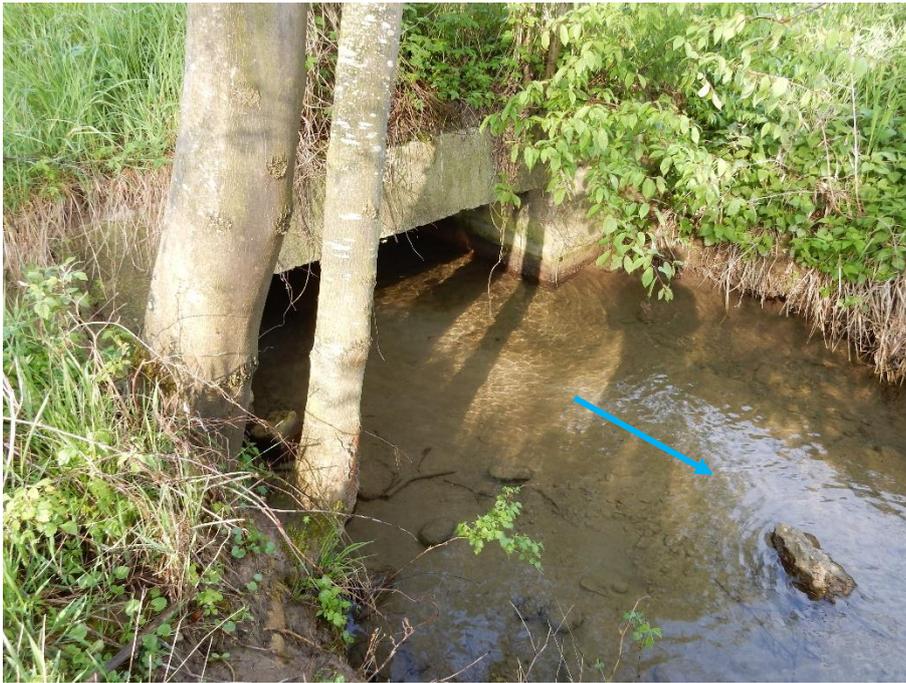
Der Remserbach wurde Ende April 2021 überblicksmäßig begangen um seine ökologische Funktion grob abschätzen zu können. Die Ausleitung aus dem Erlabach erfolgt mithilfe eines betonierten Bauwerkes (Abb. 43 und Abb. 44) mit einem eingebauten Absperrschütz. Von hier bis zur Brücke der Westautobahn (A1) verläuft der Remserbach als weitgehend naturnaher und unverbauter Bachlauf mit einem durchgehenden beidseitigen Gehölzstreifen (Abb. 45). Von der A1-Brücke bis zur Bundesstraßen-Brücke (B1) ändert sich an seinem Aussehen wenig und er verläuft dann bis nach Rems ebenfalls weitgehend naturnah und unverbaut (Abb. 47). In diesem Abschnitt wurde ein Biberdamm (Abb. 48) gefunden und viele Bäume sind mit einem Drahtgeflecht vor Biberbiss geschützt. Durch Rems hindurch ist der Remserbach größtenteils sehr hart verbaut und ein kurzes Stück sogar verrohrt (Abb. 49). Nach der Verrohrung stellt er sich wieder als offener Bachlauf dar (Abb. 50). Ab Rems verläuft

Abb. 43 Aus dem betonierten Dotationsbauwerk kommender Remserbach (blauer Pfeil = Fließrichtung).

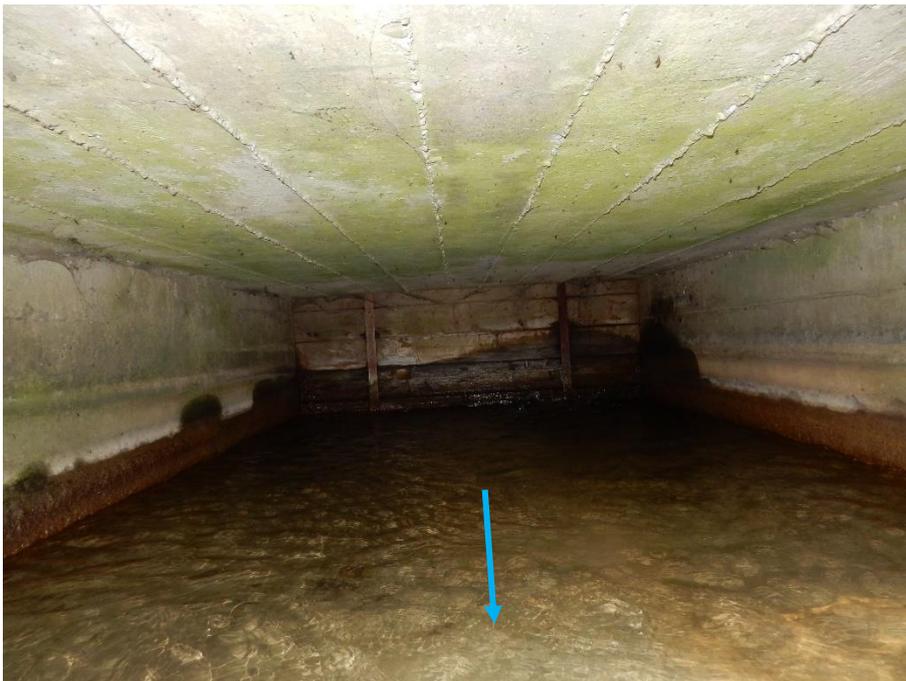
Abb. 44 Blick in das Einlaufbauwerk (blauer Pfeil = Fließrichtung).

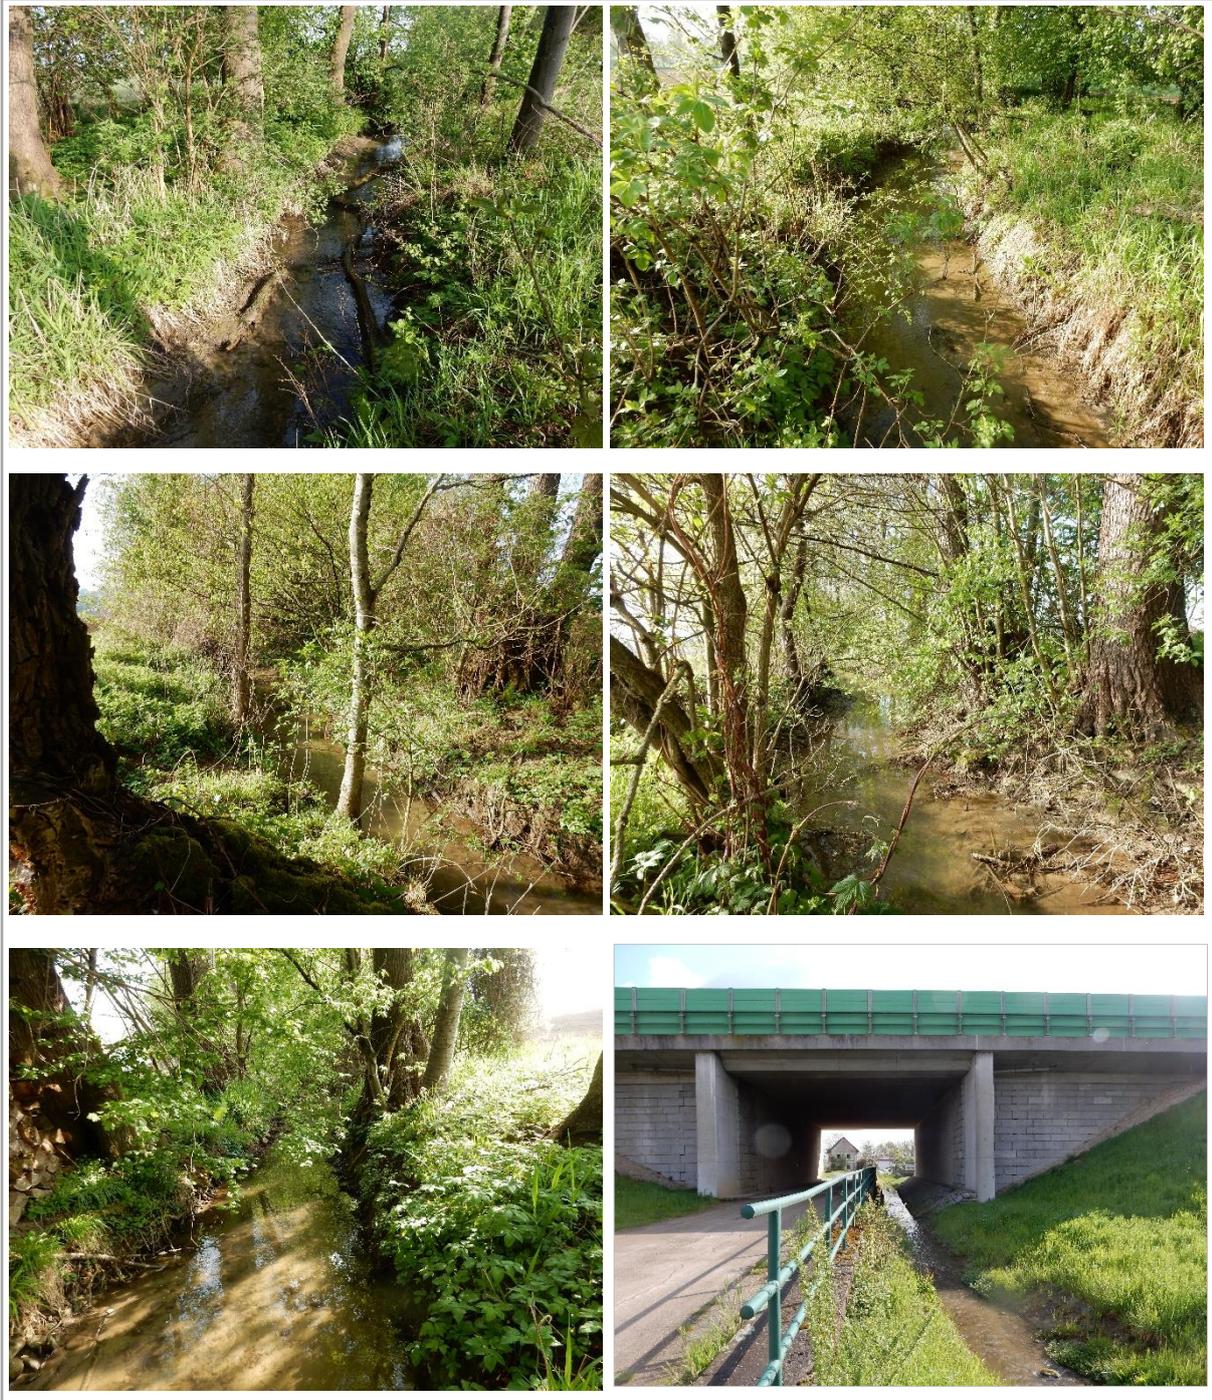
Abb. 45 Aussehen des Remserbach zwischen seiner Ausleitung und der A1-Brücke.

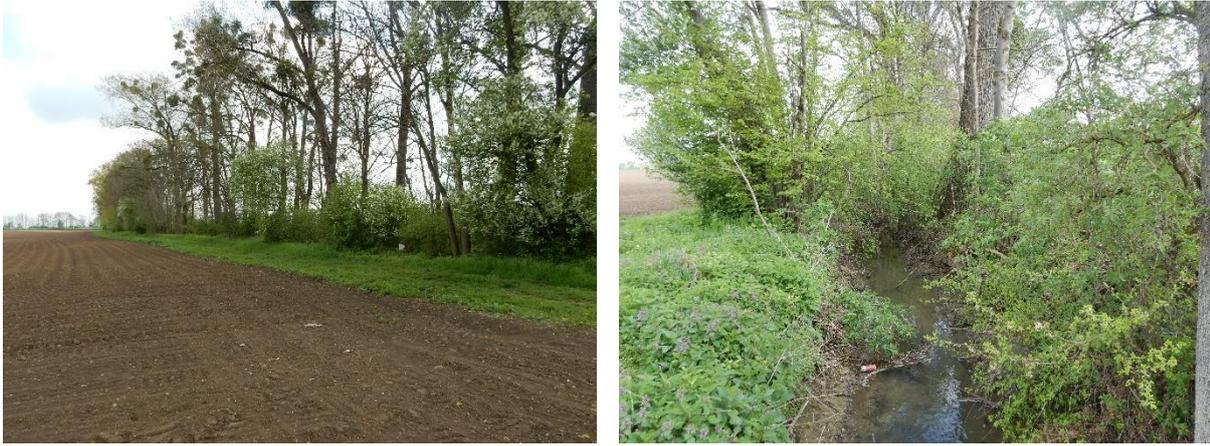
Abb. 46 Der Remserbach zwischen A1-Brücke und B1-Brücke.

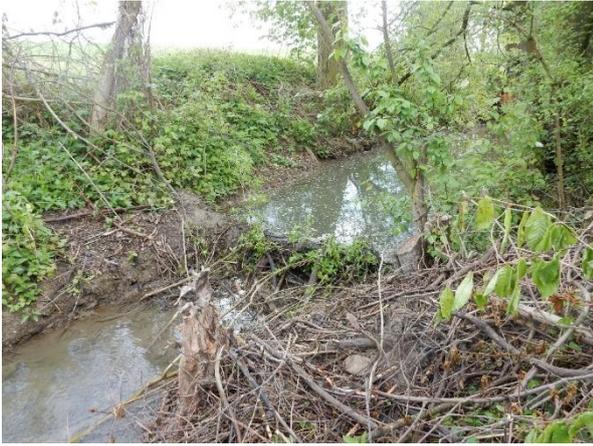
Abb. 48 Biberdamm im Remserbach im Abschnitt zwischen B1-Brücke und Rems.

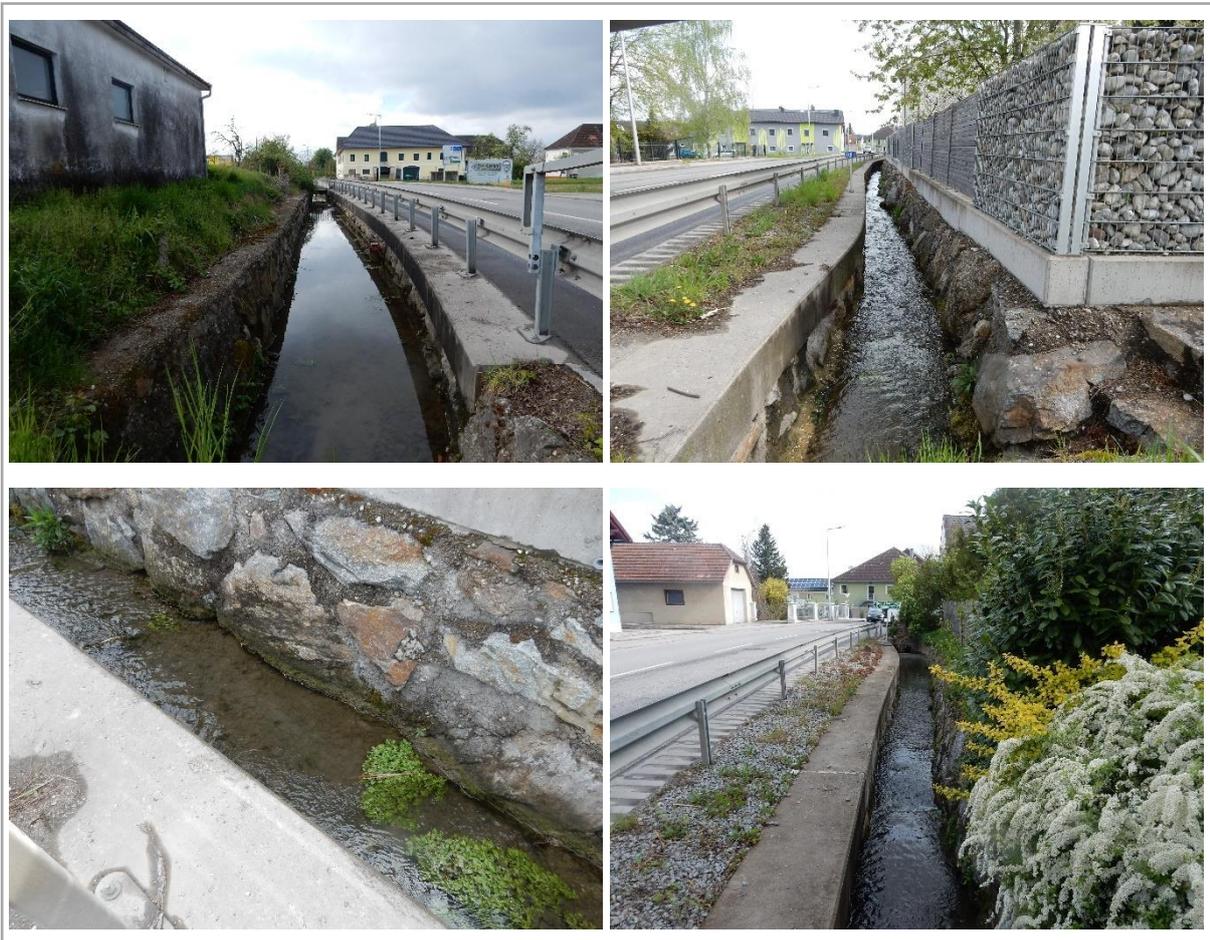
Abb. 49 Hart verbauter Remserbach durch Rems bis zur Verrohrung.

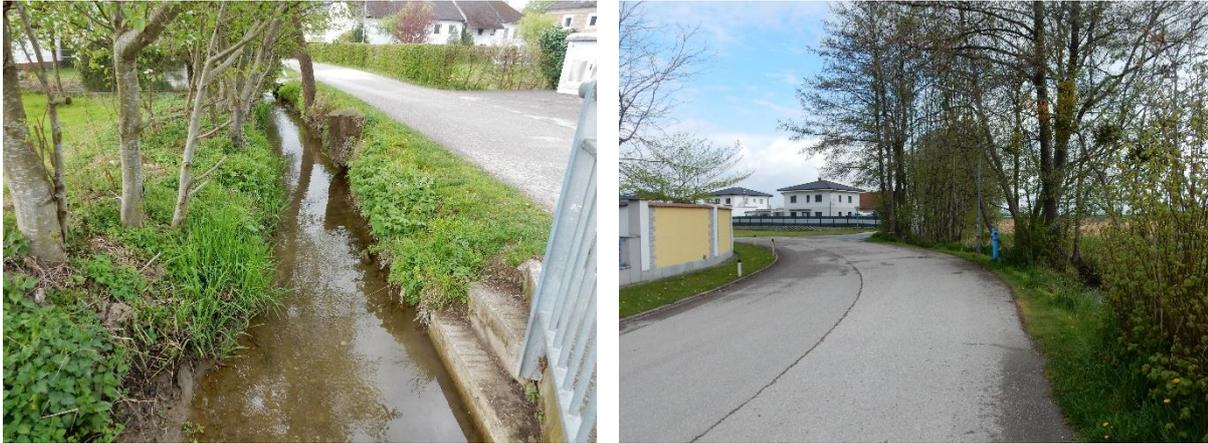
Abb. 50 *Remserbach flussab der Verrohrung in Rems.*

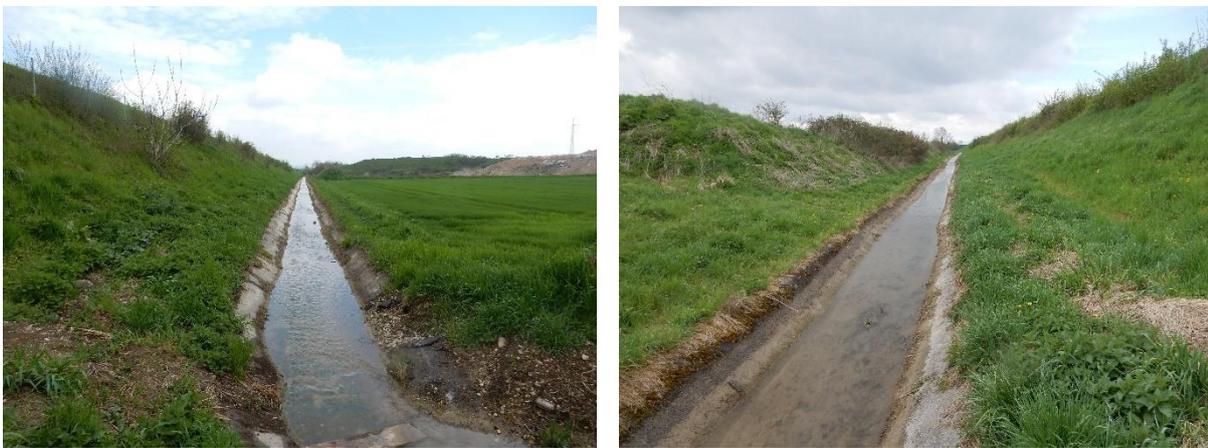
Abb. 51 *In Betonhalbschalen verlegter Remserbach bei Raad parallel zum Oberwasserkanal.*
