Potenzialstudie Erlabach-Unterlauf

von St. Valentin bis zur Mündung in die Donau

Wels, August 2022

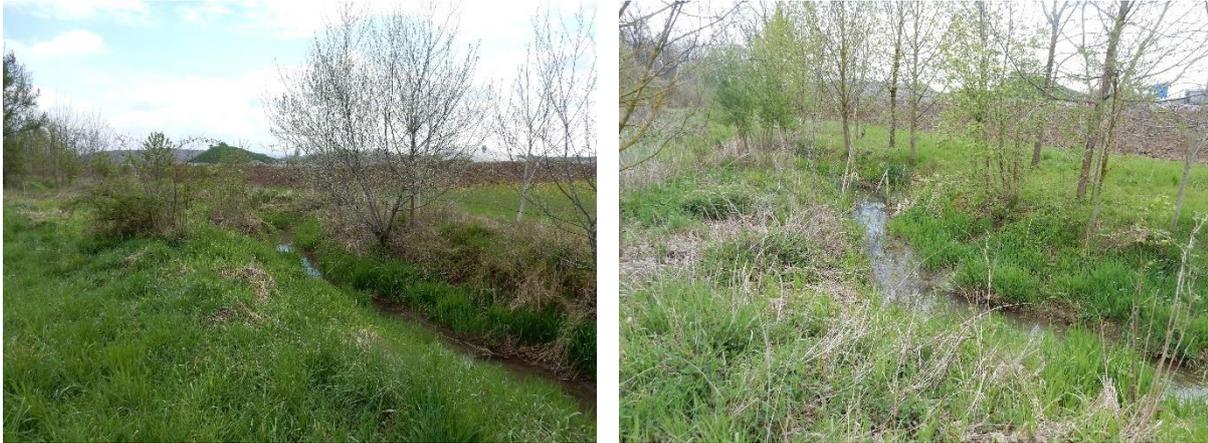
Abb. 53 *Der Remserbach im Bereich der Deponie Hasenöhrl.*

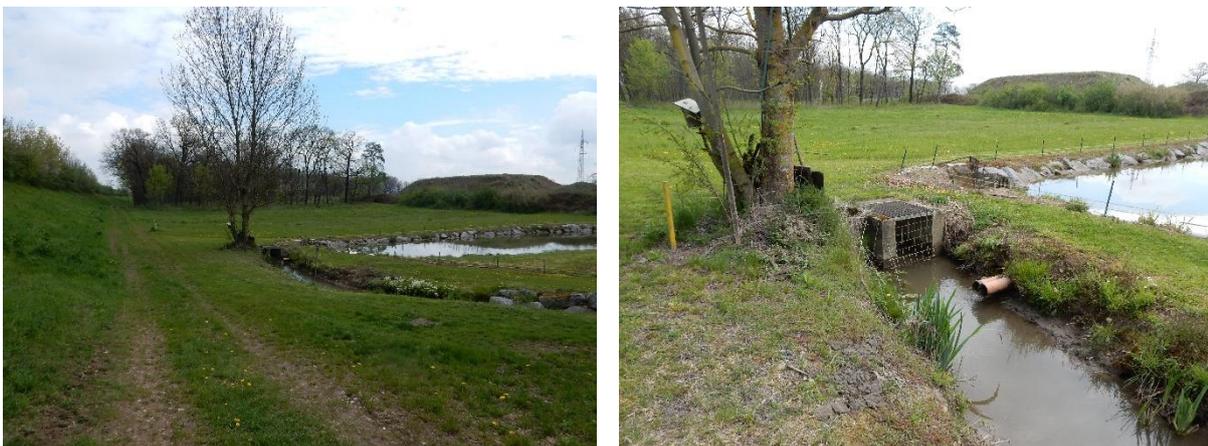
Abb. 55 *Beginn der Verrohrung des Remserbaches im Bereich der Fischteichanlage Bruckschwaiger.*

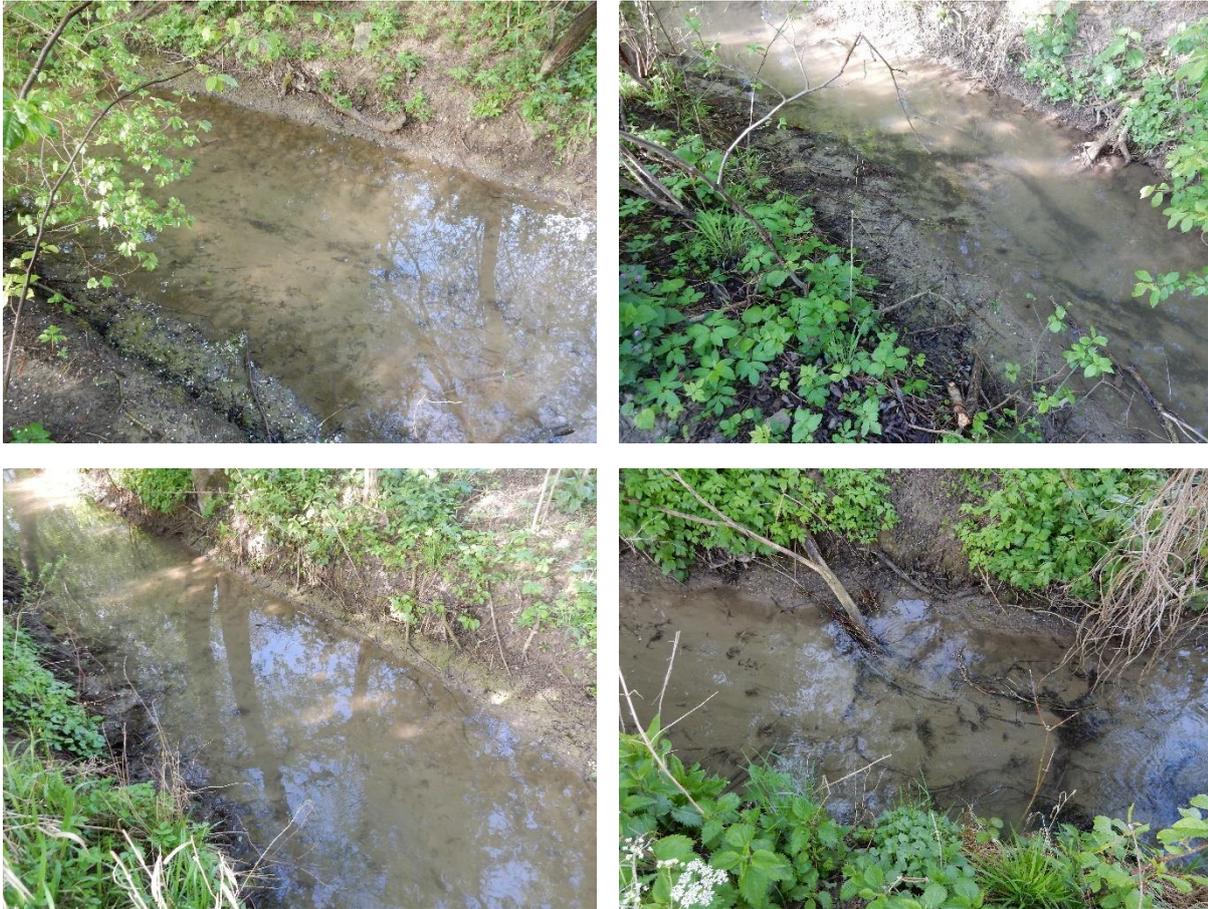
Abb. 56 Feinsedimentbelastung im Remserbach.

Der Remserbach ist über seinen gesamten Verlauf von einer hohen Feinsedimentbelastung geprägt (Abb. 56) und die Sohle weist eine dicke Schlammschicht auf. In Bereichen mit höherer Fließgeschwindigkeit zeigt sich zwar kiesig/schottriges Sohlsubstrat, das aber eine hohe innere Kolmation (Ablagerung von Feinpartikeln im Porenraum und Verfestigung des Sohlsubstrates) aufweist (Abb. 57).

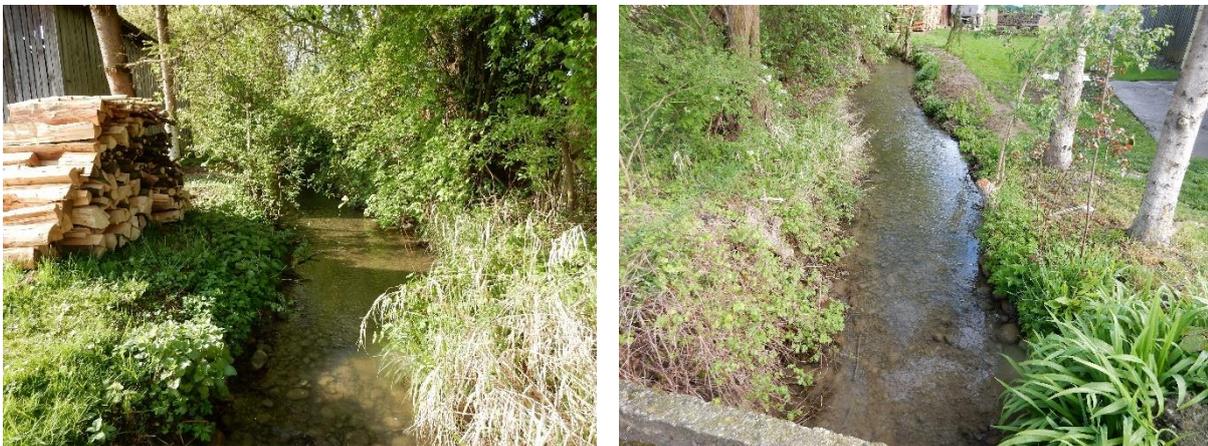
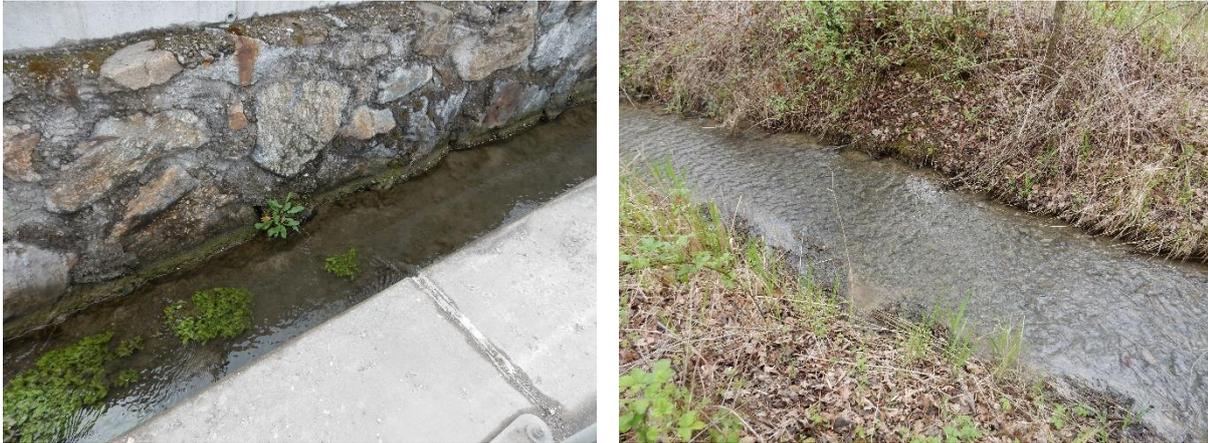
Abb. 57 Kolmatiertes Sohlsubstrat in Bereichen mit höheren Fließgeschwindigkeiten.

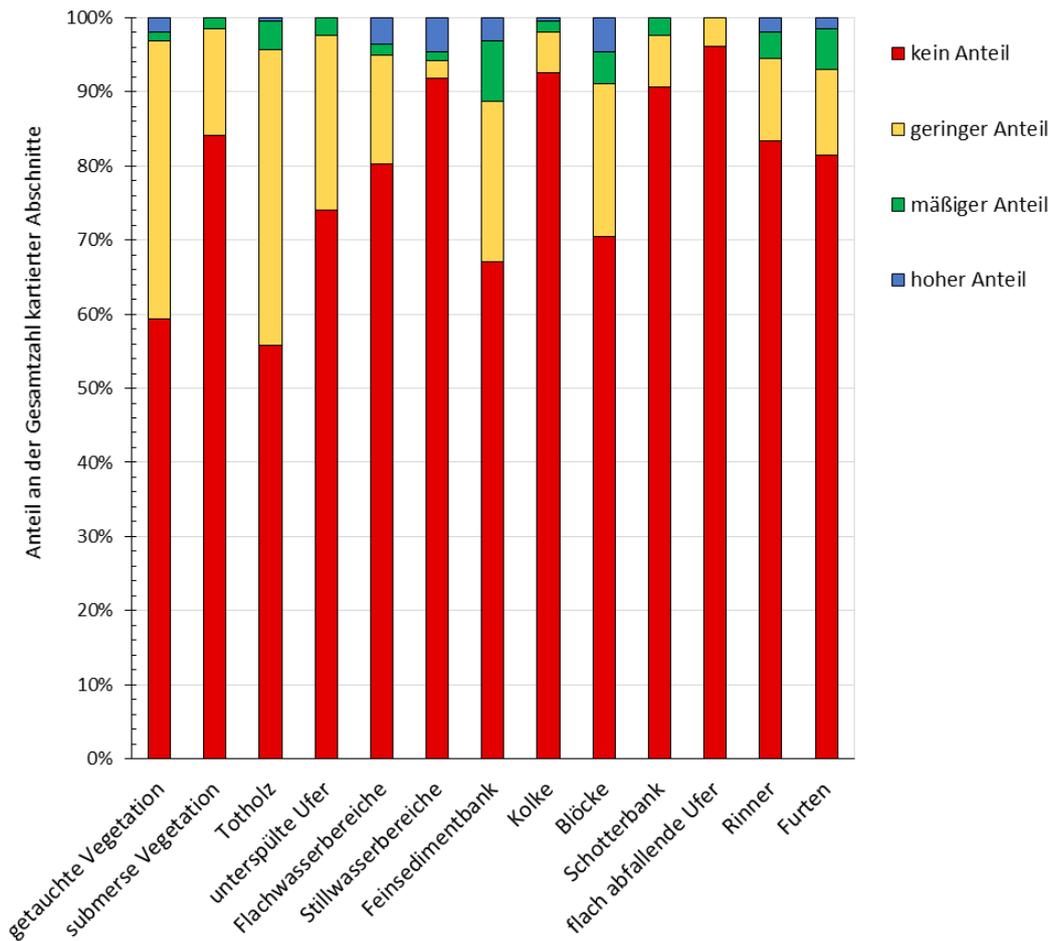
Abb. 58 Anteilige Häufigkeit der Fischhabitats an der kartierten Gewässerfläche.

Die überwiegende Mehrheit der kartierten Abschnitte wies keinen oder nur einen geringen Anteil der zuvor definierten Habitats auf. Mit Ausnahme von Feinsedimentbänken waren alle Habitats in mehr als 90 % der Gewässerfläche nicht oder nur in einer geringen Häufigkeit vertreten. Insgesamt waren in 79 % der kartierten Gewässerfläche keine nennenswerten Anteile von Fischhabitats vorzufinden, nur 1,7 % der Gewässerfläche wies einen hohen Anteil an Fischhabitats auf (Abb. 58).

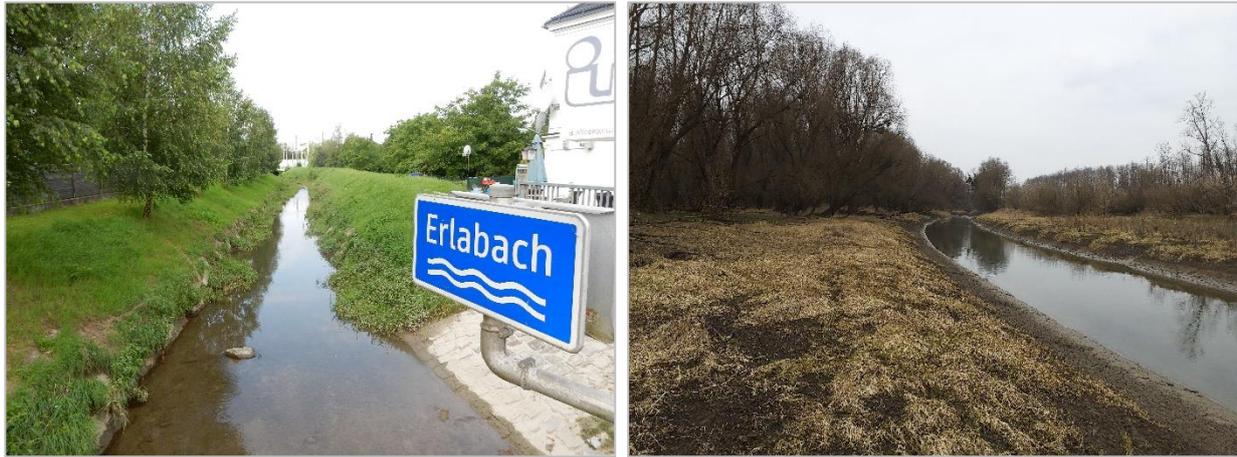
Abb. 61 *Abschnitte wie diese weisen kaum Breiten-, Tiefen- und Strömungsvarianz auf und dienen daher nur wenigen Fischarten – vor allem jenen mit geringen Ansprüchen – als Lebensraum.*

Die Dominanz und das Massenvorkommen einiger weniger Fischarten, die gegenüber Veränderungen ihrer Lebewelt und anthropogenen Einflüssen eher unempfindlich reagieren, etwa Aitel, Gründling, Bachschmerle oder Schneider, zeigen ganz eindeutig die vorherrschenden hydromorphologischen Defizite und den Mangel an Fischhabitaten auf. Viele Arten die während ihres Lebenszyklus speziellere Ansprüche an den Lebensraum stellen und während ihrer Entwicklung Habitate mit verschiedensten Bedingungen benötigen, etwa rheophile Kieslaicher, sind aus dem Erlabach nahezu gänzlich verschwunden – obwohl historisch sicherlich ein Vorkommen bestand. So ist aktuell für einzelne Entwicklungsstadien vieler Fischarten nur noch eine verschwindend geringe Anzahl an geeigneten Habitaten vorhanden. Die wenigen vorhandenen Habitate sind schnell besetzt, die geringe Tragfähigkeit (carrying capacity) des Ökosystems ist schnell erreicht und es kann bei vielen Arten daher nicht zu einer Ausprägung von stabilen Beständen kommen (Wallace & Fletcher, 2001). Was sich im Fischbestand schon abzeichnet, unterstreichen auch die Daten aus der Fischhabitatkartierung. So ist im überwiegenden Teil der kartierten Abschnitte nur ein geringer oder gar kein Anteil an relevanten Fischhabitaten vorhanden. Breiten-, Tiefen-, Strömungs-, Struktur- und in Folge die Habitatvariabilität des Gewässers sind über weite Bereiche außerordentlich gering. Die niedrige Variabilität ist vorwiegend das Resultat aus Regulierung und Verbauung, die im Zuge der Begradigung aus Hochwasserschutzgründen umgesetzt wurden. Dadurch wurde die natürliche Dynamik des Gewässers unterbunden, bestehende Habitate qualitativ degeneriert und hochwertige Habitate können nicht mehr entstehen, wodurch sich auch der Fischbestand im Sinne einer natürlichen Situation nicht verbessern kann (Abb. 61 und Abb. 62).

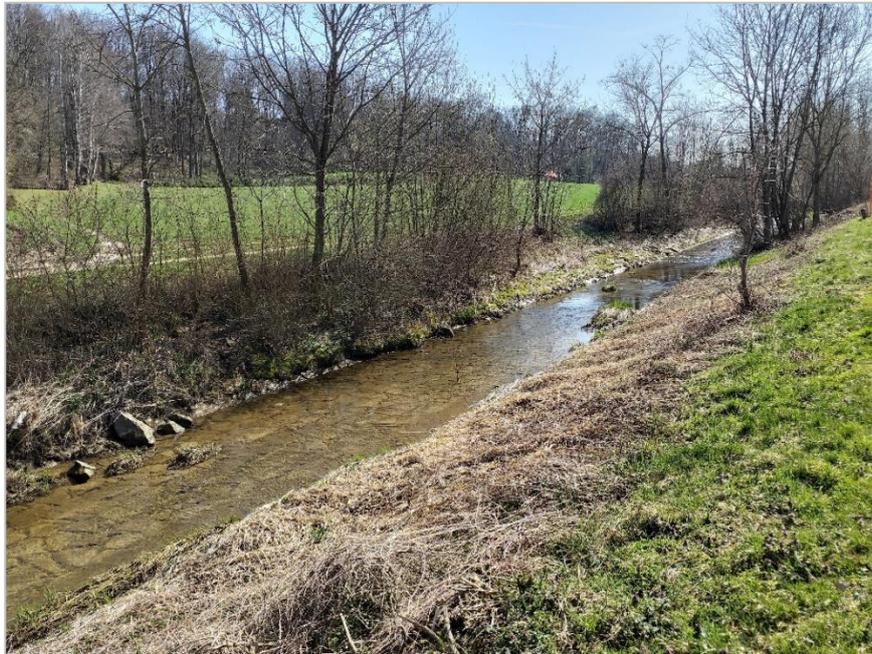
Abb. 62 *Regulierter Abschnitt mit gepflasterter Sohle, der für viele Fischarten keinerlei Lebensraum bietet.*

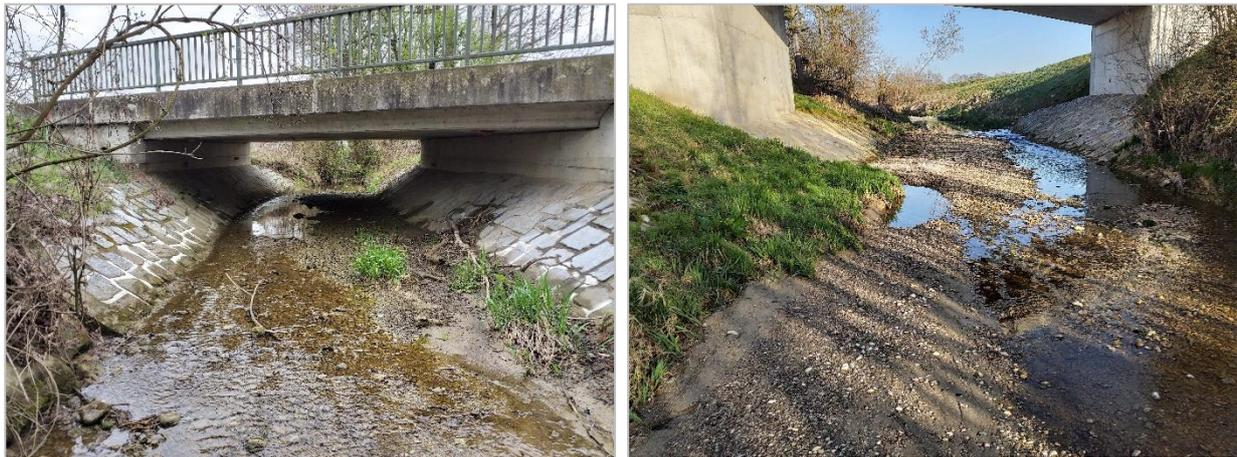
Abb. 63 *Kaum dotierte Restwasserstrecken im Erlabach.*

Neben der Begradigung ist vor allem die intensive energiewirtschaftliche Nutzung im Erlabach für die Habitatdegradierung und für die schlechten Fischbestände verantwortlich zu machen. Durch den Einstau von Gewässerabschnitten flussauf der Wehranlagen gehen Lebensräume für viele Fischarten verloren. Aufgrund der zahlreichen Ausleitungskraftwerke bestehen im Erlabach zudem viele Restwasserstrecken. In vielen Fällen sind diese im Sinne einer ökologischen Verträglichkeit zurzeit nur mit unzureichenden Wassermengen dotiert (siehe dazu Qualitätszielverordnung Ökologie Oberflächengewässer (QZVO) (Bundesministerium für Land- und Forstwirtschaft Umwelt und Wasserwirtschaft (BMLFUW), 2018) (Abb. 63). Zu gering dotierte Restwasserstrecken stellen für viele Fischarten und Entwicklungsstadien keinen Lebensraum zur Verfügung, gleichzeitig fungieren sie aufgrund der geringen Wassertiefen für viele Arten oftmals auch als Wanderhindernis, wodurch deren flussaufwärtige Ausbreitung unterbunden wird.

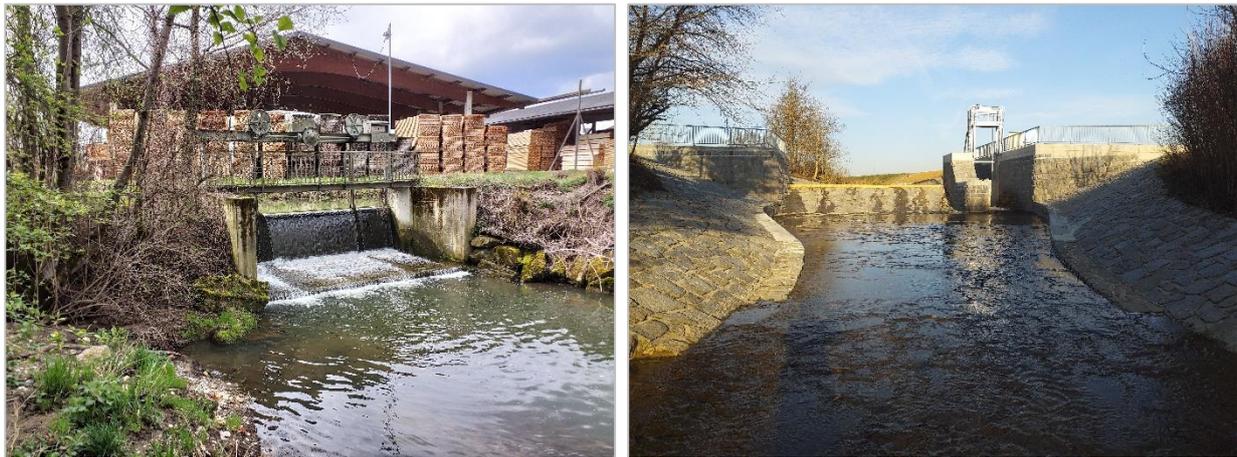
Wasserkraftwerke verringern aber nicht nur die Habitatquantität und -qualität, die Wehranlagen stellen darüber hinaus für Fische für gewöhnlich auch unüberbrückbare Wanderhindernisse dar (Abb. 65). Gerade im Fall des Erlabaches hat neben den oben genannten Faktoren sehr wahrscheinlich die Unterbindung der Längspassierbarkeit maßgeblich zum Verschwinden der Bestände der beiden Leitarten Barbe und Nase beigetragen. Beide Arten gelten als Mittelstreckenwanderer (Haunschmid et al., 2006) und unternehmen zur Ausbreitung oder zur Erreichung ihrer Laichplätze zum Teil lange Wanderungen. Fast 50 % der im Projektgebiet bestehenden Querbauwerke sind betreffend der flussaufwärtigen Durchwanderbarkeit für Fische aktuell als vollständig unpassierbar einzustufen, weniger als 10 % können als passierbar für die gesamte Fischfauna und alle Altersstadien angesehen werden (Abb. 64). Für das Verschwinden ganzer Bestände sind aber schon einzelne, unpassierbare Querbauwerke an ungünstigen Positionen ausreichend, wobei hier beispielhaft der Unterlauf der Steyr und die schon seit dem 16. Jahrhundert von der Enns her unpassierbare Mündung genannt werden kann. Barben-, Huchen-, Nasen- oder auch Strömerbestände sind dort aufgrund der Unterbrechung des Kontinuums schon seit langem gänzlich verschwunden (Ratschan, 2011; Ratschan et al., 2017).

Abb. 65 Für Fische unpassierbare Querbauwerke im Erlabach.

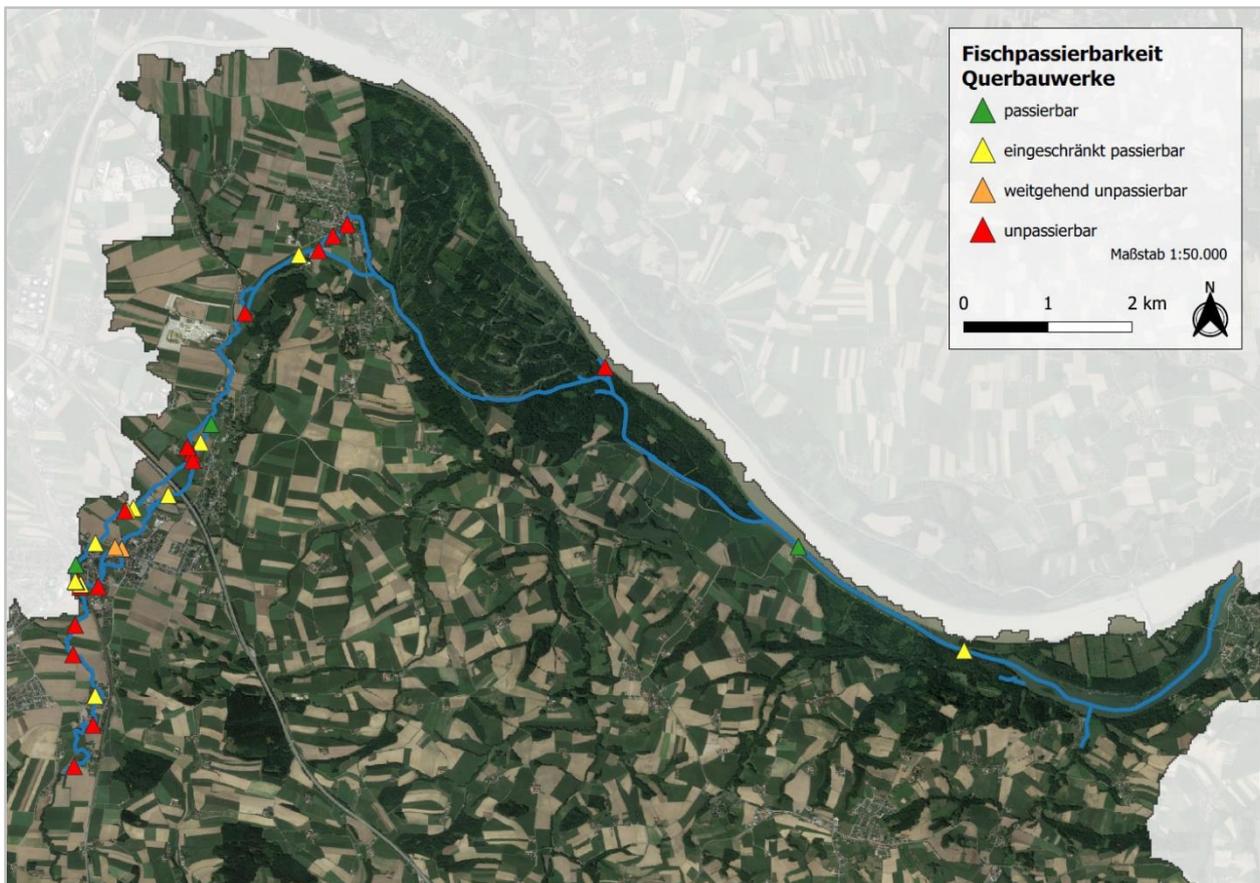
Abb. 66 Querbauwerke im Erlabach und deren flussaufwärtige Passierbarkeit für Fische.

Gerade ab St. Pantaleon und flussauf davon ist der Erlabach durch Querbauwerke stark fragmentiert. Die meisten davon sind als für Fische unpassierbar einzustufen und aktuell nicht mit Fischwanderhilfen ausgestattet. Fischarten, die besonders empfindlich auf die Unterbrechung des Längskontinuums reagieren, wie eben Barbe oder Nase, können sich daher auch nicht mehr bis in diese Bereiche ausbreiten. Zumindest im Unterlauf bis nach St. Pantaleon schränken nur wenige Querbauwerke die Fischwanderungen ein bzw. sind diese zumindest für Adultfische vieler Arten sicherlich passierbar, womit dort grundsätzlich ein hohes Potential für die Wiederbesiedelung vorherrschen würde (Abb. 66 und Abb. 67).

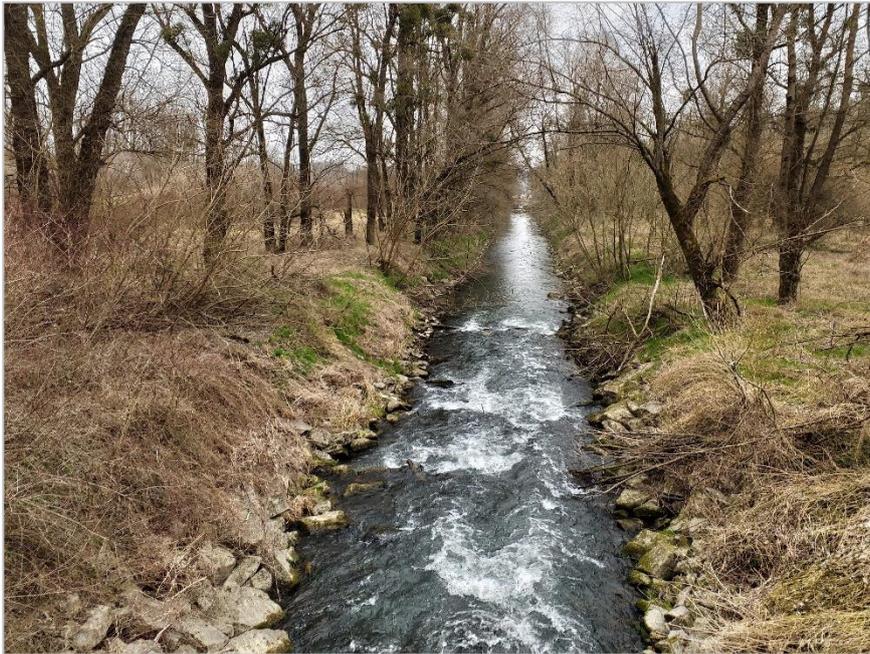
Abb. 67 *Erstes Wanderhindernis flussauf der Mündung in den Wallseer Altarm. Für adulte Barben und Nasen ist eine Passage hier zumindest bei bestimmten Wasserführungen zu bewältigen.*

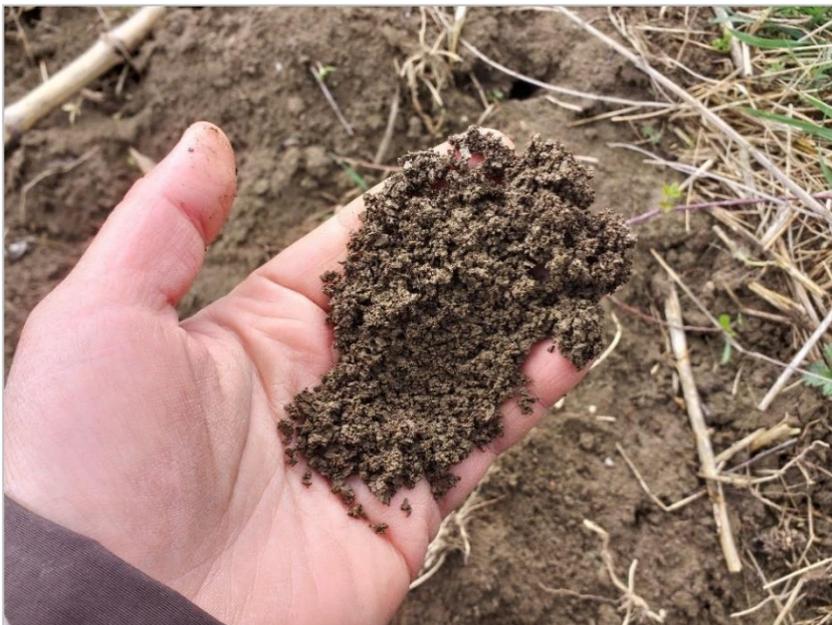
Nicht nur die Wasserkraftnutzung, die Unterbrechung der Längspassierbarkeit und die direkte Zerstörung der Habitate durch die Regulierung des Gewässers haben negative Folgen für die Fischbestände. Auch der Anstieg der Feinsedimentanteile am Substrat in anthropogen überprägten Gewässersystemen ist ein zunehmendes Problem und scheint sich immer weiter negativ auf Fischbestände auszuwirken (Höfler & Gumpinger, 2014; Höfler et al., 2018). Feinsedimente gelangen vorwiegend durch Ausschwemmung aus intensiver land- und forstwirtschaftlicher Umlandnutzung und aufgrund fehlender Uferbegleitstreifen in Gewässer (Höfler et al., 2018) (Abb. 68).

Abb. 68 *Potentielle Feinsedimentquelle aus dem Umland des Erlabaches.*

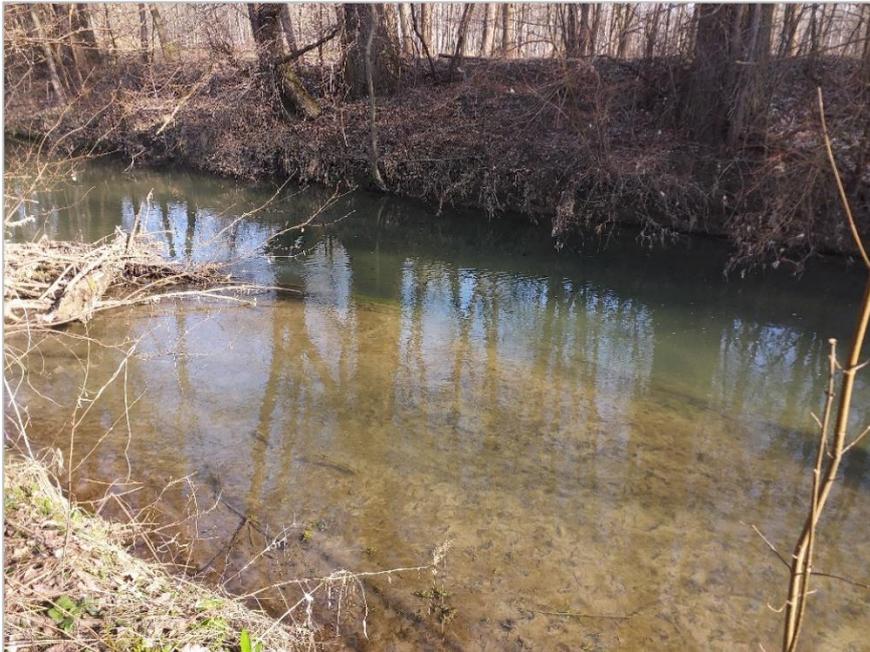
Abb. 69 *Mächtige Feinsedimentauflage im Unterlauf des Erlabaches.*

Mit der Zeit akkumulieren diese Feinsedimente im Gewässer und können nur unter hydrologischen Extrembedingungen, wie etwa starken Hochwässern, wieder auf natürlichem Wege abtransportiert werden. Herrschen für längere Zeit keine erhöhten Abflüsse vor, so überlagern die feinen Fraktionen den Schotterkörper der Gewässersohle und verstopfen allmählich das Kieslückensystem (Interstitial). Bereiche mit dicken Feinsedimentauflagen bieten für viele Fischarten und Entwicklungsstadien zudem nur wenig adäquaten Lebensraum. Im Erlabach ist übermäßig viel Feinsediment vorhanden und daher diese Feinsedimentproblematik intensiv (Abb. 69).

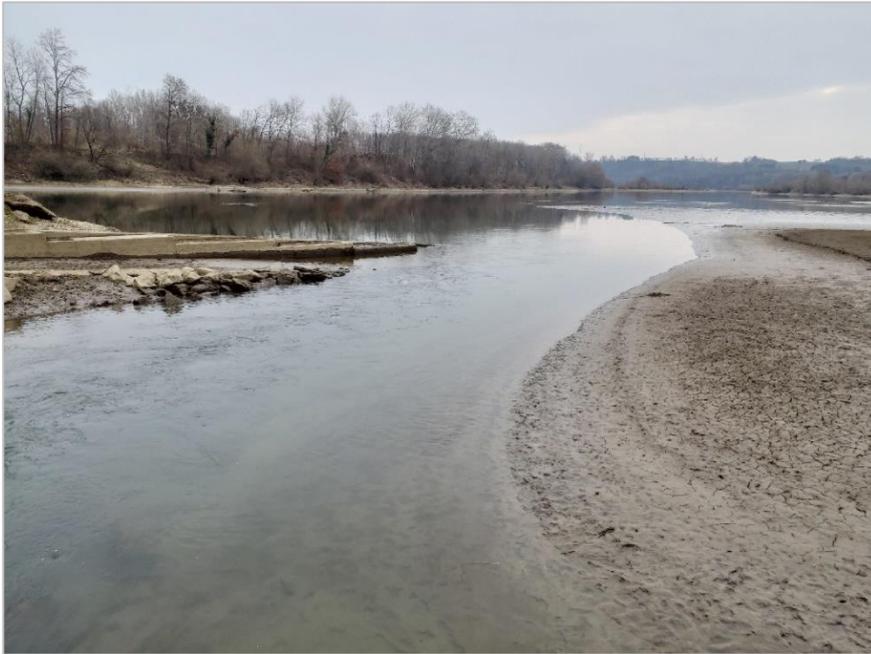
Zum einen ist dies sicher der unzureichenden Habitatqualität und -quantität zuzuschreiben, womit schlichtweg einfach kein Lebensraum vorhanden ist, der zu besiedeln wäre. Zum anderen ist aber bislang noch unklar, inwieweit sich der Unterlauf des Erlabaches in seiner derzeitigen Form, nämlich als Donaualtarm, der in Folge des Kraftwerkbaus Wallsee entstand, auf die Auffindbarkeit der eigentlichen Mündung auswirkt (Abb. 71). So ist von den Fischen nicht zu erwarten – im Speziellen nicht von den rheophilen Leitarten – dass sie den etwa drei Kilometer langen Altarm bis zur Mündung des Erlabaches durchwandern, nicht nur weil der Altarm für sie keinen adäquaten Lebensraum bietet, sondern auch weil die Lockströmung aus der eigentlichen Erlabach-Mündung im weitläufigen Altarm vermutlich „verpufft“ und für von der Donau einwandernde Fische nicht gut wahrnehmbar ist.

Abb. 71 *Mündung des Erlabaches in den Wallseer Altarm.*

Um die Auffindbarkeit der Mündung zu evaluieren ist zunächst im Unterlauf eine Migrationsuntersuchung mittels mobilem Fischwehr mit integrierter Reuse zu empfehlen. So kann abgeschätzt werden, ob eine Wiederbesiedelung in Anbetracht der Tatsache, dass der Wallseer Altarm zwischen Mündung und Donau liegt, trotzdem stattfinden könnte oder ob der Erlabach für die Fische gar nicht auffindbar ist.

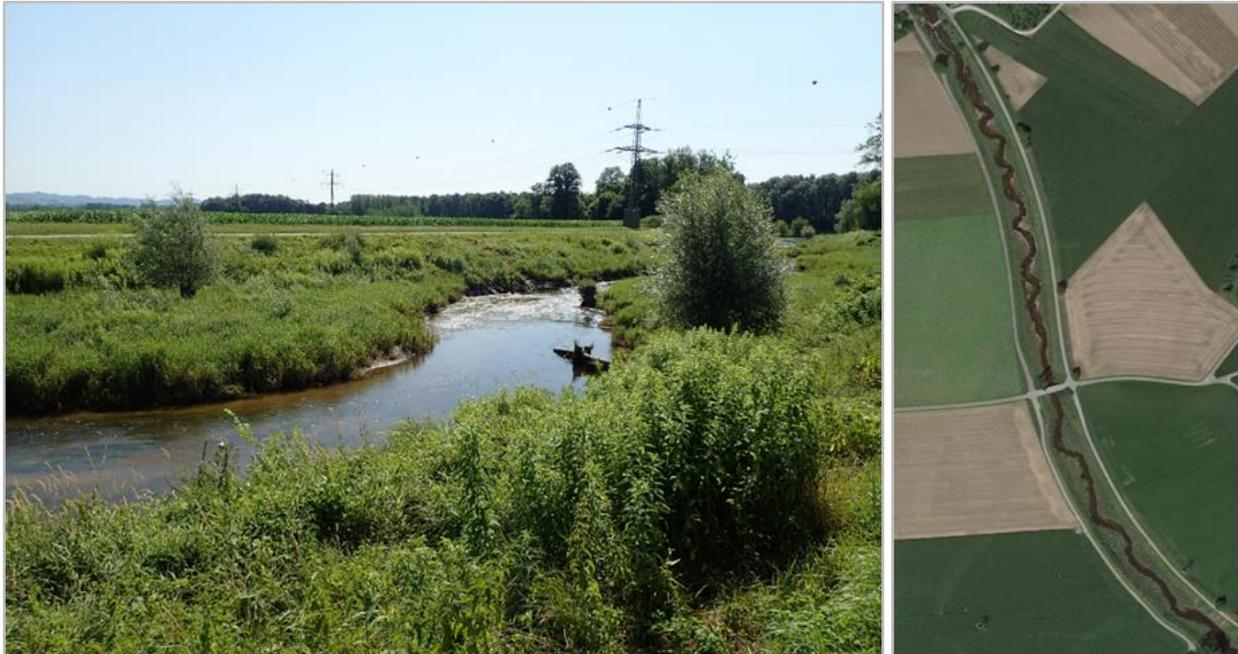
Abb. 73 Links: Morphologische Aufwertungsmaßnahme im Unterlauf der Naarn. Rechts: Der Fluss wurde nach Entfernung der Ufersicherung innerhalb der bestehenden Dämme in einen pendelnden Lauf gelegt (aus (Graf & Gumpinger, 2020)).

Eine Verbesserung der Fischlebensräume im Unterlauf ist aber auch bei einer Verbesserung der Anbindung an die Donau unumgänglich und könnte im Zuge einer Umlegung des Laufes zeitgleich umgesetzt werden. Ohne die umfassende Schaffung geeigneter Lebensräume ist eine nachhaltige Wiederbesiedelung bzw. die Re-Etablierung von Beständen vieler Fischarten nicht zu erwarten. Weitere Fließstrecken des Erlabaches könnten nach dem Vorbild von anderen Gewässerrenaturierungen, wie etwa jenen an der Naarn im Unterlauf, morphologisch aufgewertet werden (Abb. 73).

In der Naarn etwa ist das gleiche Leitbild gültig wie im Erlabach, jedoch können in den aufgewerteten Bereichen dort deutlich mehr Arten und ein guter fischökologischer Zustand, der zum Teil sogar nahe am sehr guten Zustand liegt, festgestellt werden. Durch morphologische Aufwertungen in dieser Art und Weise entsteht mehr Strömungs- und Tiefenvariabilität, wodurch deutlich mehr für Fische attraktive Habitate geschaffen werden. In regulierten Bereichen ist die Fischartengemeinschaft hingegen mit jener des Erlabaches vergleichbar, wobei wiederum vor allem anpassungsfähige Arten wie Aitel, Gründlinge oder Schneider dominieren (Graf & Gumpinger, 2020).

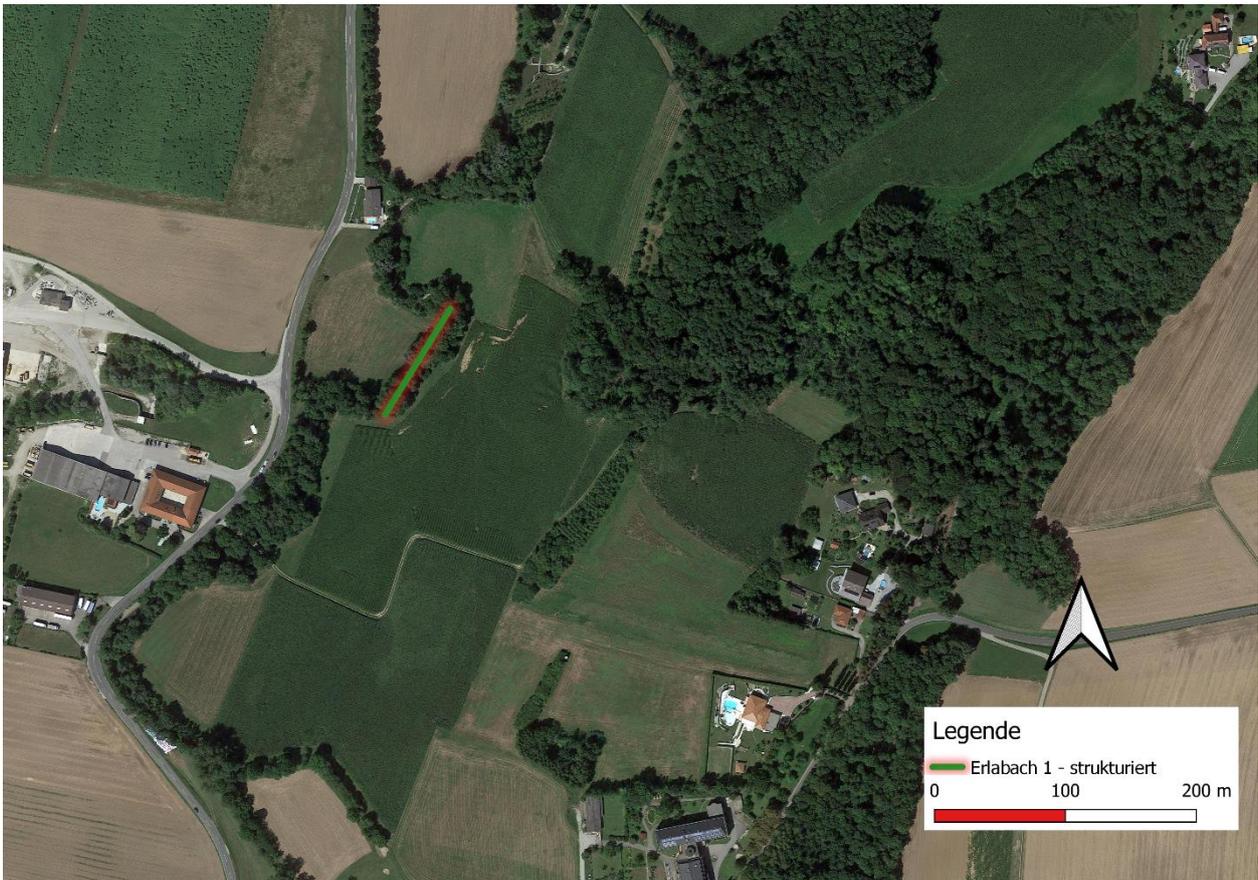
Abb. 75 Probestrecke „Erlabach 1 – strukturiert“.

Die Probestrecke „Erlabach 1 – strukturiert“ befindet sich am nördlichen Ende der Ortschaft Klein-Erla (Abb. 75). Es handelt sich um einen vergleichsweise gut strukturierten Abschnitt mit mäßiger Breiten- und guter Tiefenvarianz sowie heterogener Substratzusammensetzung und großer Strömungsdiversität (Abb. 76). Das Sohlsubstrat besteht zum Großteil aus Mikrolithal und Akal, in den langsam durchflossenen Uferbereichen und im Kieslückenraum hat sich Feinsediment abgelagert (Tab. 37) Mesolithal ist nur vereinzelt in Bereichen mit starker Strömung zu finden. Vereinzelt treten emerse Makrophyten auf. Die naturnahen Ufer sind beidseitig von Gehölzen gesäumt, die zu einem hohen Beschattungsgrad führen. Das Umland wird von landwirtschaftlich genutzten Flächen dominiert. Weitere Informationen können dem Probenahmeprotokoll in Tab. 38 entnommen werden.

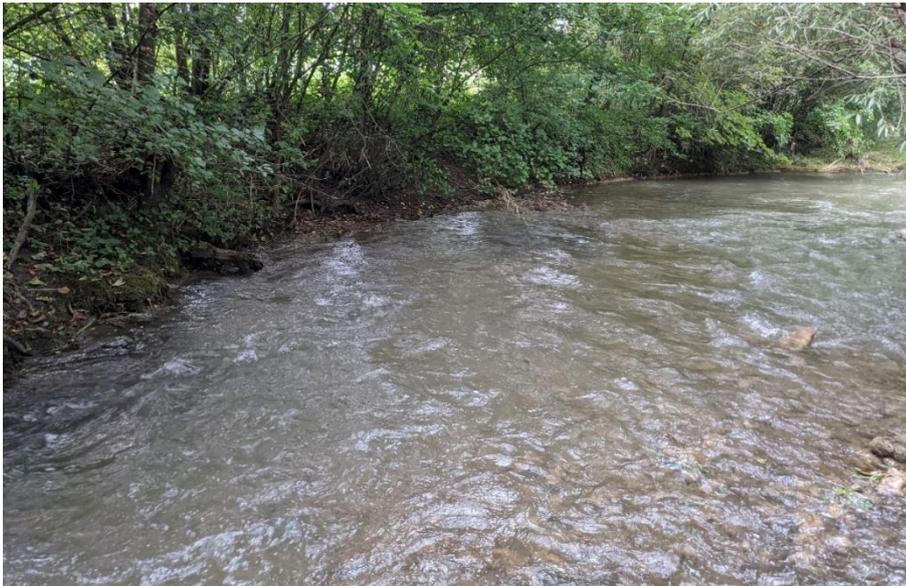
Abb. 76 Detailfoto der Probestrecke „Erlabach 1 – strukturiert“.

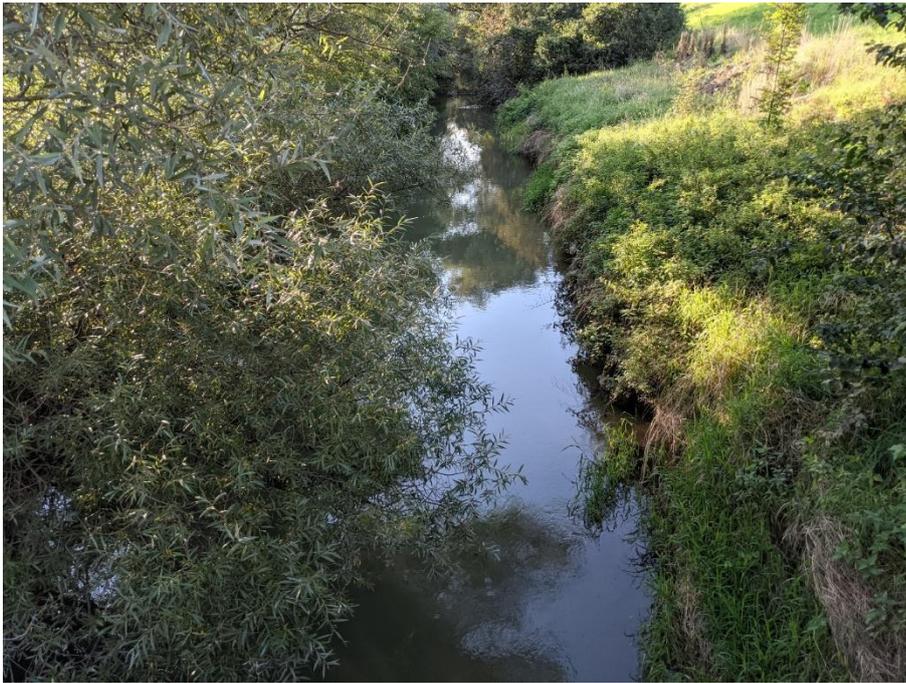
Es handelt sich um einen geradlinig regulierten Abschnitt mit fehlender Breiten- und kaum vorhandener Tiefenvarianz sowie sehr geringer Strömungsdiversität (Abb. 78). Das Sohlsubstrat im untersuchten Abschnitt besteht – vor allem im Randbereich – zum überwiegenden Teil aus Feinsediment (Psammopelal), was zu einer teils starken Verschlammung mit Faulgasbildung führt. Zur Mitte des Fließgewässers hin findet sich vereinzelt grobkörnigeres Material, vor allem Mikro- und Mesolithal (Tab. 39). Aufgrund der starken Trübe und der damit einhergehenden eingeschränkten Sichttiefe lässt sich keine Aussage zu vegetationsökologischen Verhältnissen im Gewässer treffen. Die teils verbauten bis naturnah gestalteten, steil abfallenden Ufer sind beidseitig von einem schmalen Gehölzstreifen gesäumt, der jedoch nur einen geringen Beschattungsgrad bedingt. Das Umland ist geprägt von Grünflächen. Weitere Informationen zur Probestrecke 2 sowie den physikalisch-chemischen Parametern können dem Probenahmeprotokoll in Tab. 40 entnommen werden.

Abb. 78 Detailfoto der Probestrecke „Erlabach 2 – unstrukturiert“.

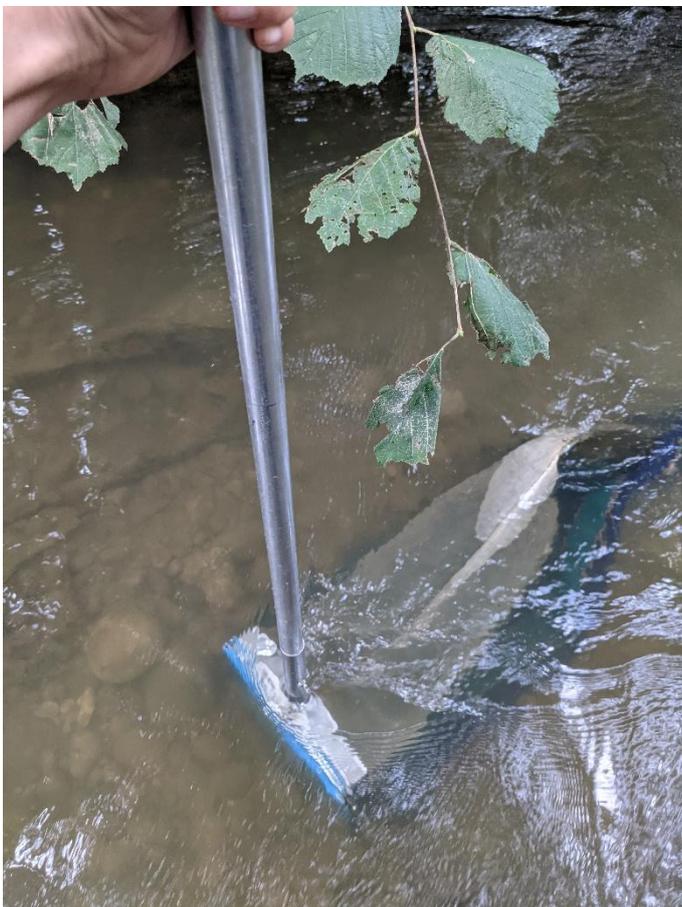
Abb. 79 Handnetz mit 500 µm Maschenweite und 120 cm Netzsacklänge.

Um Aussagen über die Lebensraumeignung für wirbellose Gewässerorganismen treffen und die Probestrecken hinsichtlich ihrer Gewässergüte und anderer ökologisch relevanter Parameter miteinander vergleichen zu können, wurde im Erlabach eine Beprobung nach der Methode des Multi-Habitat-Samplings (Moog, 2004) durchgeführt, bei der in jeder der beiden Strecken auf einer Länge von circa 100 Metern eine Kartierung der vorhandenen Mikrohabitate erfolgte und entsprechend der Habitatverteilung 20 Teilproben mit einer Fläche von jeweils 25 x 25 cm gezogen wurden. Zum Einsatz kam ein standardisiertes Handnetz mit 500 µm Maschenweite und einer Netzsacklänge von 120 cm (Abb. 79). Die Probenahme und Auswertung wurde gemäß Leitfaden zur Erhebung der biologischen Qualitätselemente – Teil A2 Makrozoobenthos (Bundesministerium für Nachhaltigkeit und Tourismus (BMNT), 2019b) durchgeführt.

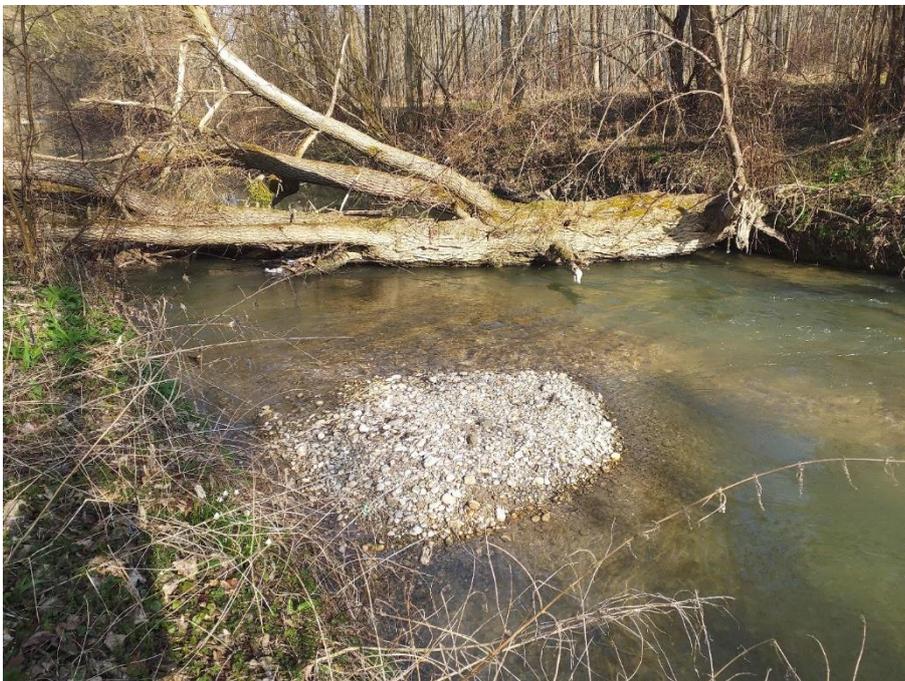
Abb. 92 *Beispiel für die Substratdiversität im Einflussbereich von Totholzansammlungen.*

Mehr Totholz könnte außerdem einem weiteren eklatanten Problem des Erlabaches zumindest kleinräumig etwas entgegenwirken, nämlich der Feinsedimentbelastung und Kolmatierung der Sohle. Die Feinsedimentbelastung im Erlabach ist, wie in vielen anderen nationalen und internationalen Gewässern, ein enormes Problem. Auch sie hat einen vom Menschen verursachten Ursprung. Aufgrund intensiver menschlicher Nutzungen in den Einzugsgebieten und weitreichender hydromorphologischer Veränderungen haben sich das Sedimentaufkommen, die Sedimentzusammensetzung und der Sedimenttransport in vielen Gewässersystemen im Vergleich zur natürlichen Situation stark verändert. Diese menschlichen Veränderungen im Sedimenthaushalt sind wohl als eine der größten Herausforderungen im Bereich der Gewässerökologie, des Hochwasserschutzes und auch für die von den Gewässern abhängigen Wirtschaftszweige (Fischerei, Wasserkraft, etc.) zu sehen (z.B. Waters, 1995, Owens et al., 2005, Thurmann & Zumbroich, 2013, Kondolf et al., 2017). Es ist sogar damit zu rechnen, dass in einigen Gewässern der gute ökologische Zustand laut Wasserrahmenrichtlinie aufgrund der massiven Feinsedimentbelastung nicht erreicht werden kann und oft stellt sie ein bedeutendes Erfolgshemmnis für hydromorphologische Verbesserungsmaßnahmen dar (Gumpinger et al., 2018). Totholz verbessert die Strukturausstattung und führt zu einer Fließgeschwindigkeitsdifferenzierung und damit zur Verbesserung der Breiten-Tiefenvarianz. Es ist auch in der Lage die Feinsedimentbelastung lokal zu reduzieren. Im Zuge der Kartierungen konnten derartige Verbesserungen auch in Bereichen mit starker Feinsedimentbelastung beobachtet werden. Beispielsweise zeigt Abb. 92 den Erlabach im Aubereich bei Strengberg. Im Wirkungsbereich der Totholzansammlung findet sich trotz der eigentlich in diesem Abschnitt vorherrschenden Feinsedimentbelastung eine offene Sohle mit einer guten Substratdiversität.

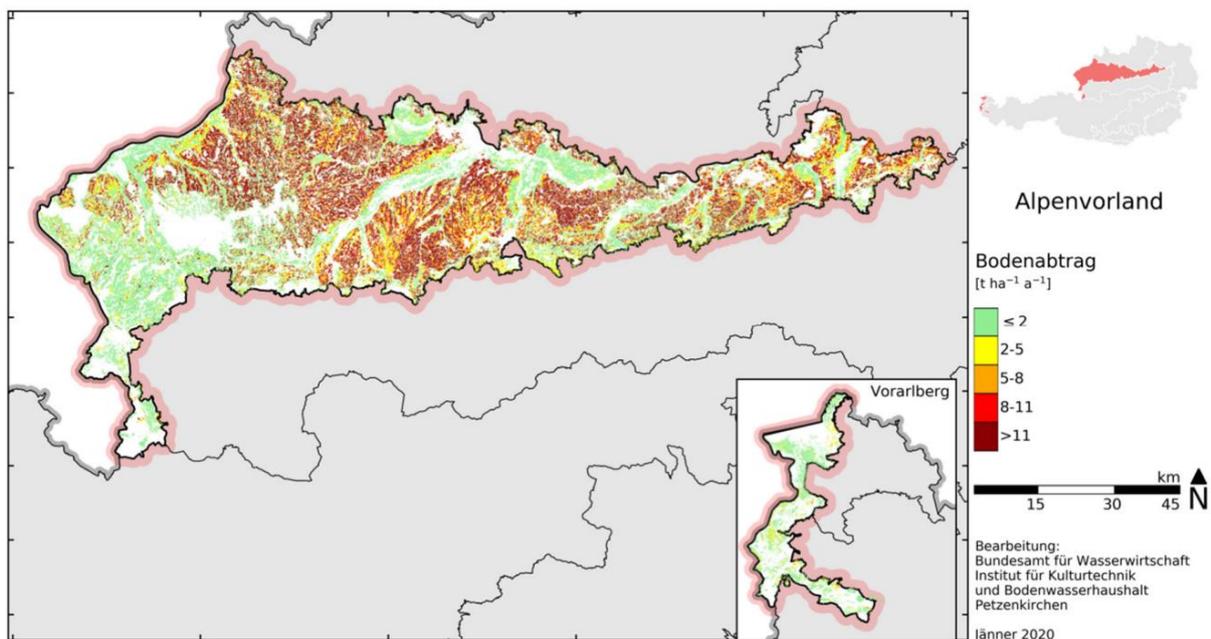
Abb. 93 Räumliche Verteilung des Bodenabtrags im Alpenvorland (Strauss et al., 2020).

Grundsätzlich steht eine Neuberechnung des Bodenabtrages flächig für Österreich seit 2020 zur Verfügung (Strauss et al., 2020)(Abb. 93). Wenn diese Daten digital zur Verfügung gestellt werden, kann das Datenset ohne Vereinfachungen herangezogen werden. Was daraus ersichtlich wird, ist dass das Erlabach-Einzugsgebiet genau eines jener Voralpen-Einzugsgebiete ist, dass sehr stark von der Thematik Bodenerosion betroffen ist.

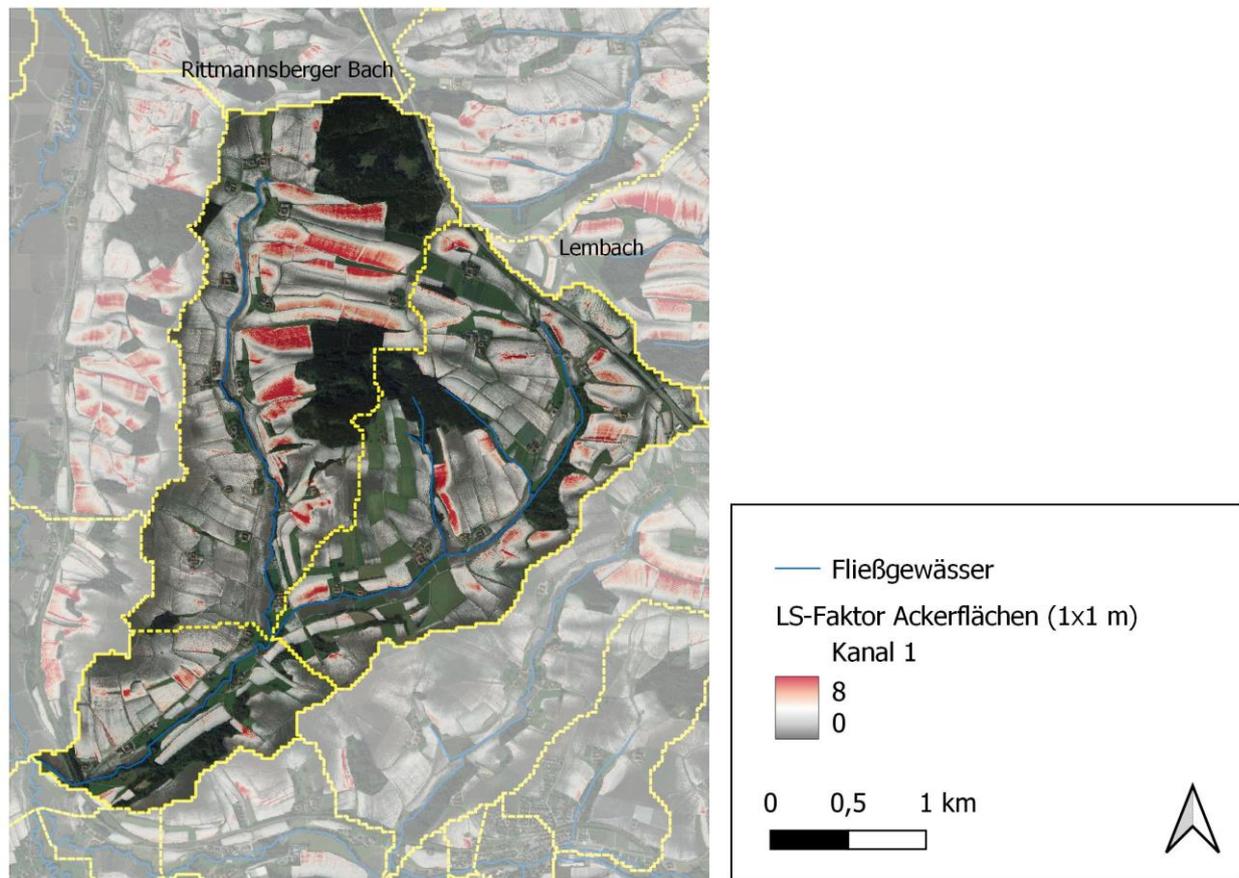
Abb. 94 Detail – LS-Faktor auf Ackerflächen im 1x1 m Raster.

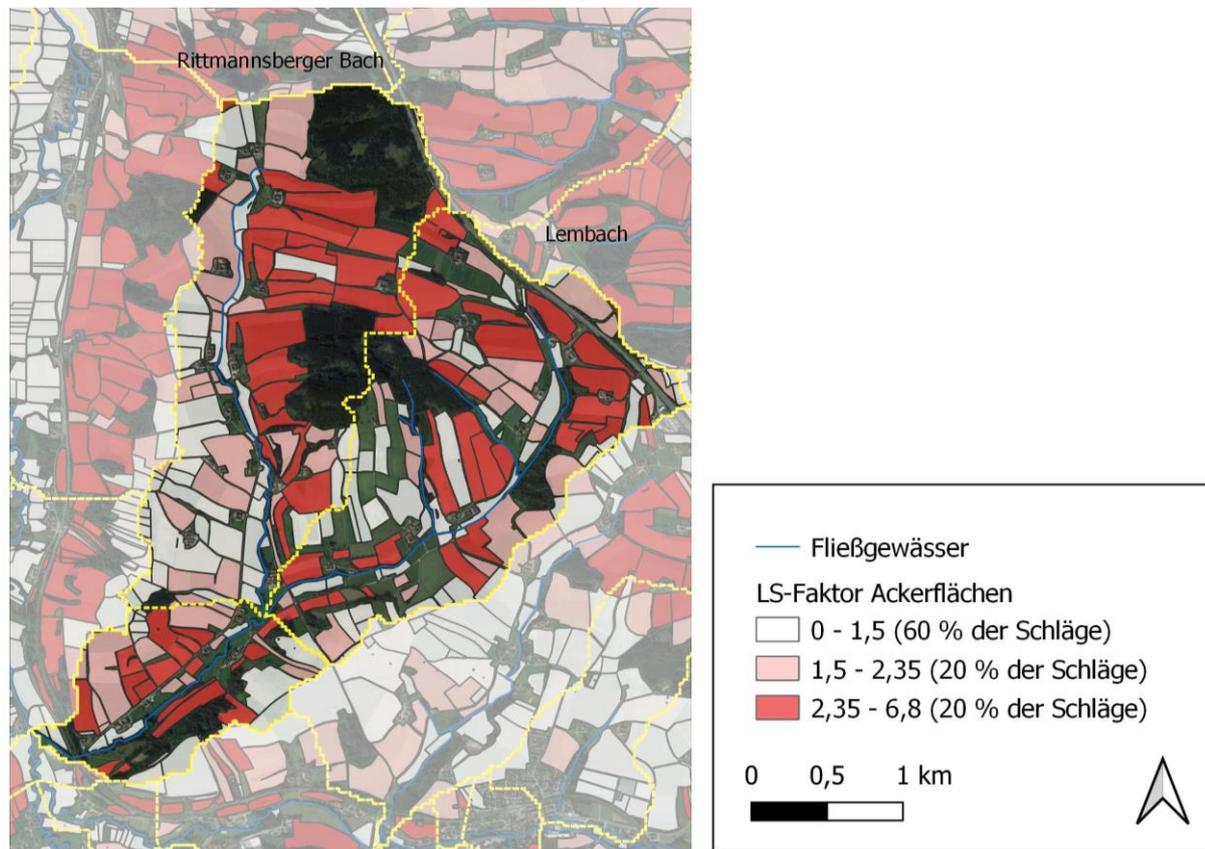
Abb. 95 Detail – LS-Faktor auf Ackerflächen (flächengewichteter Mittelwert).

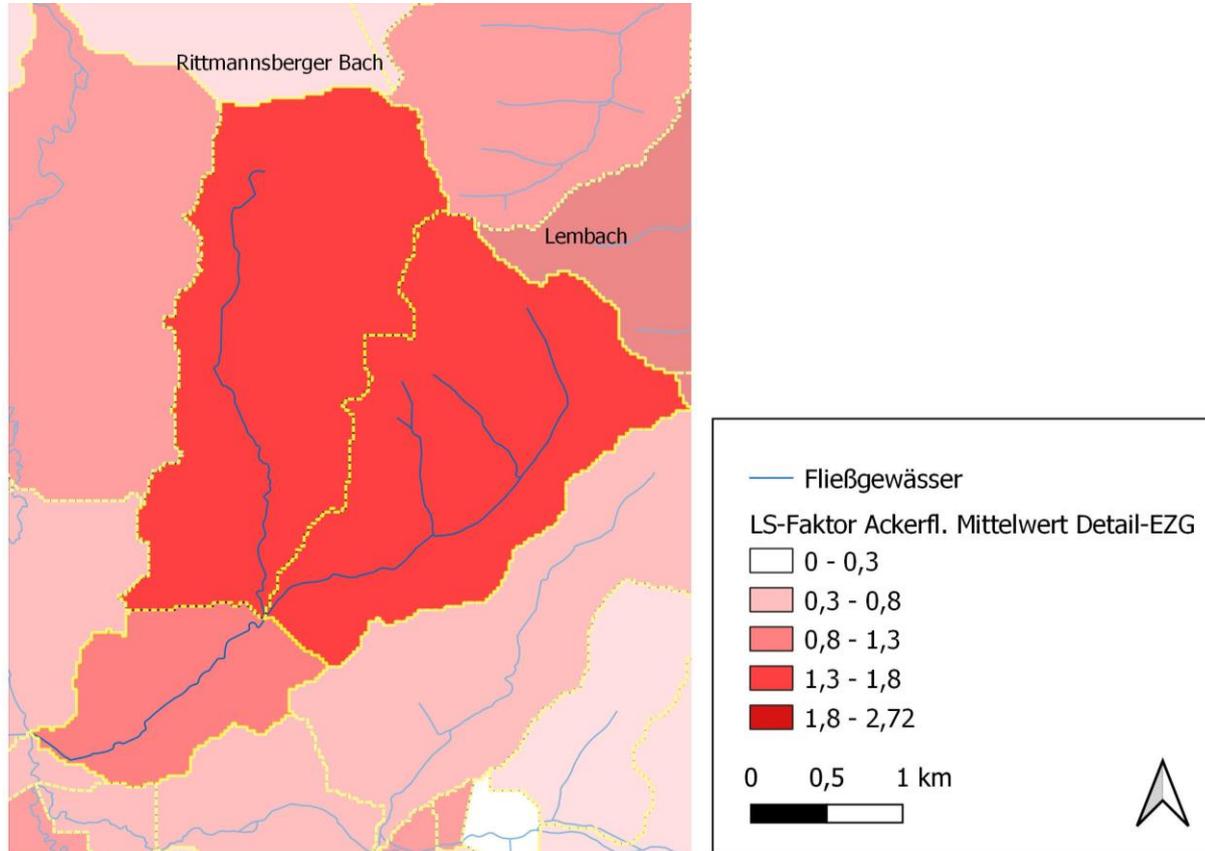
Abb. 96 Detail – LS-Faktor auf Ackerflächen, flächengewichteter Mittelwert für die Detailsinzugsgebiete.
