Potenzialstudie Erlabach-Unterlauf

von St. Valentin bis zur Mündung in die Donau

Wels, August 2022

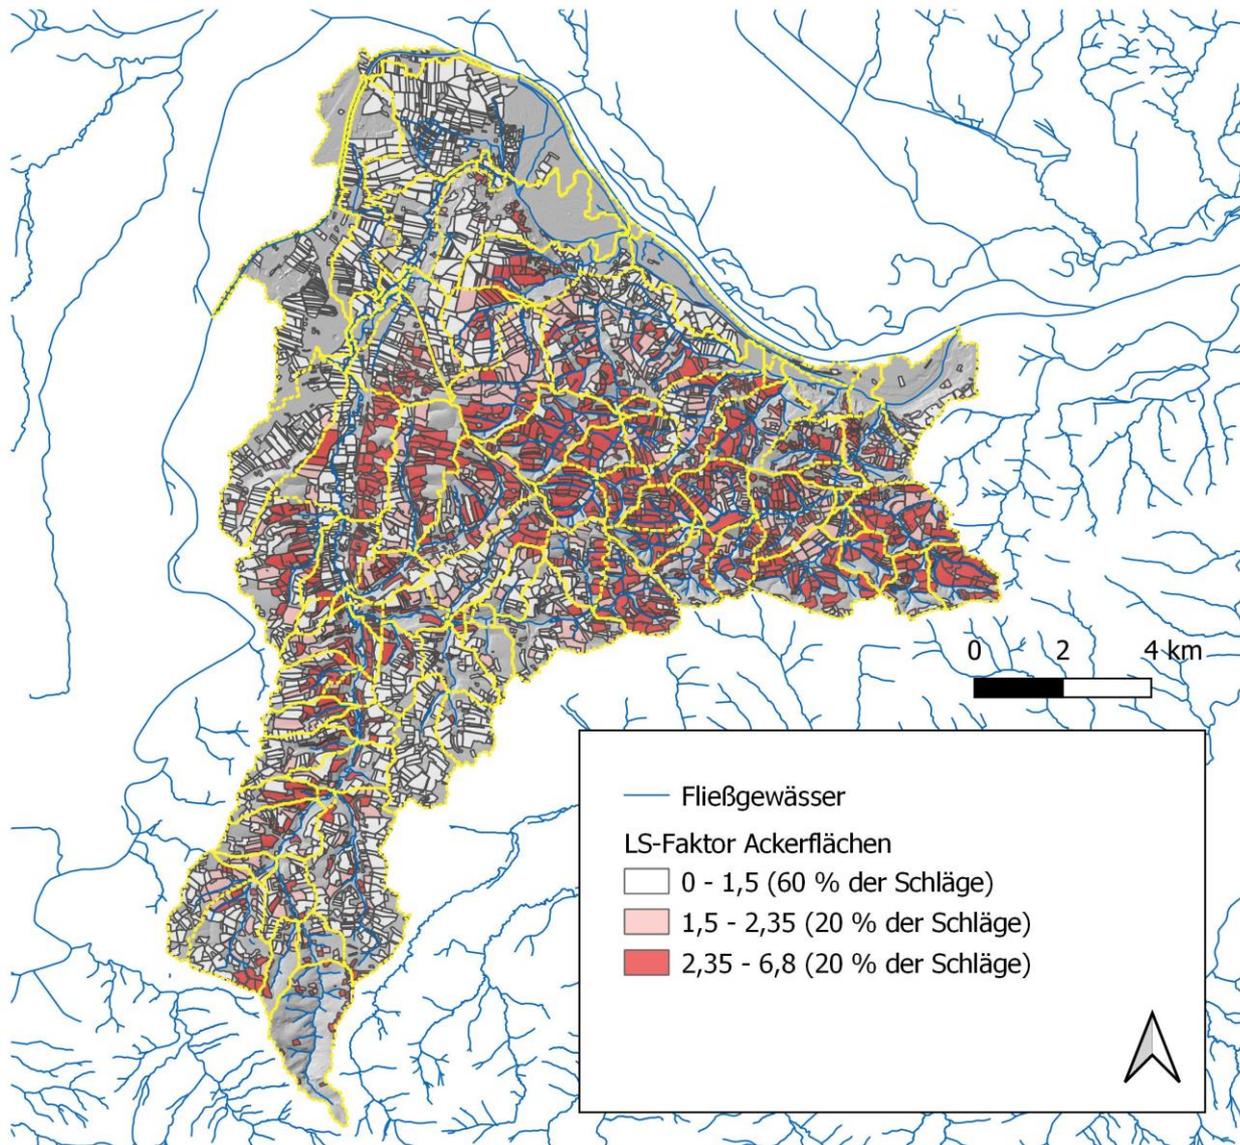
Abb. 97 LS-Faktor auf Ackerflächen (flächengewichteter Mittelwert).

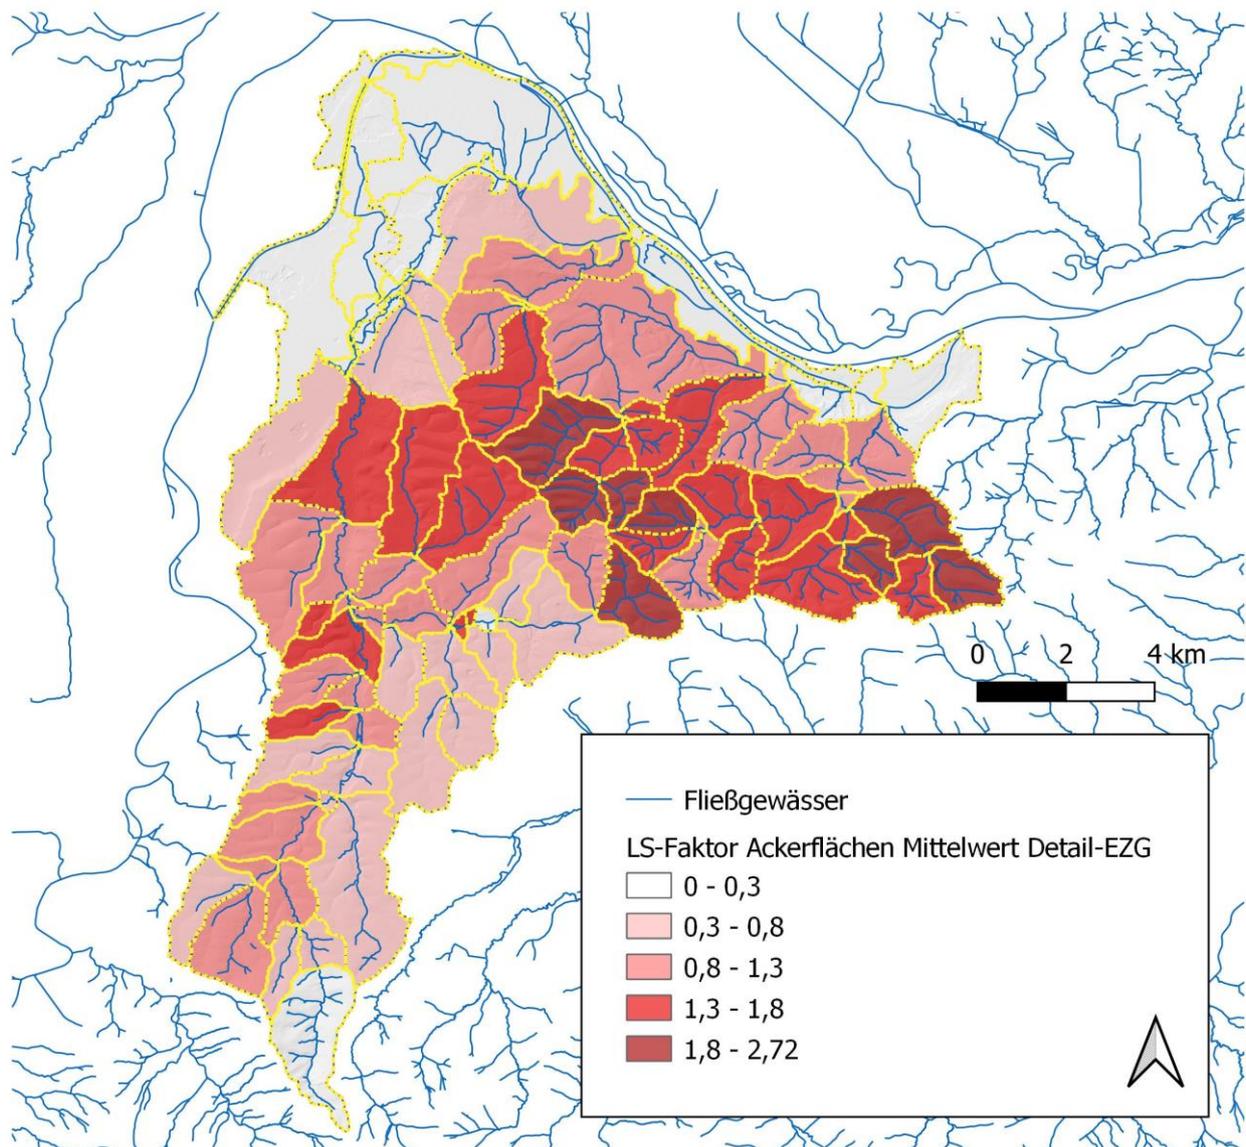
Abb. 98 LS-Faktor auf Ackerflächen, flächengewichteter Mittelwert für die Detailsinzugsgebiete.

Auch auf die Detailsinzugsgebietsebene wurde das Ergebnis flächengewichtet hochskaliert. Somit können jenen Gebiete mit einem besonders hohen Anteil an erosionsgefährdeten Ackerflächen ersichtlich gemacht werden. Die größten Flächenanteile mit einem hohen Risiko sind dabei im Bereich der Hügelkette im südlichen Anschluss an die Donauschwemmebene festzustellen und in einzelnen Detailsinzugsgebieten im mittleren Einzugsgebiet (Abb. 98).

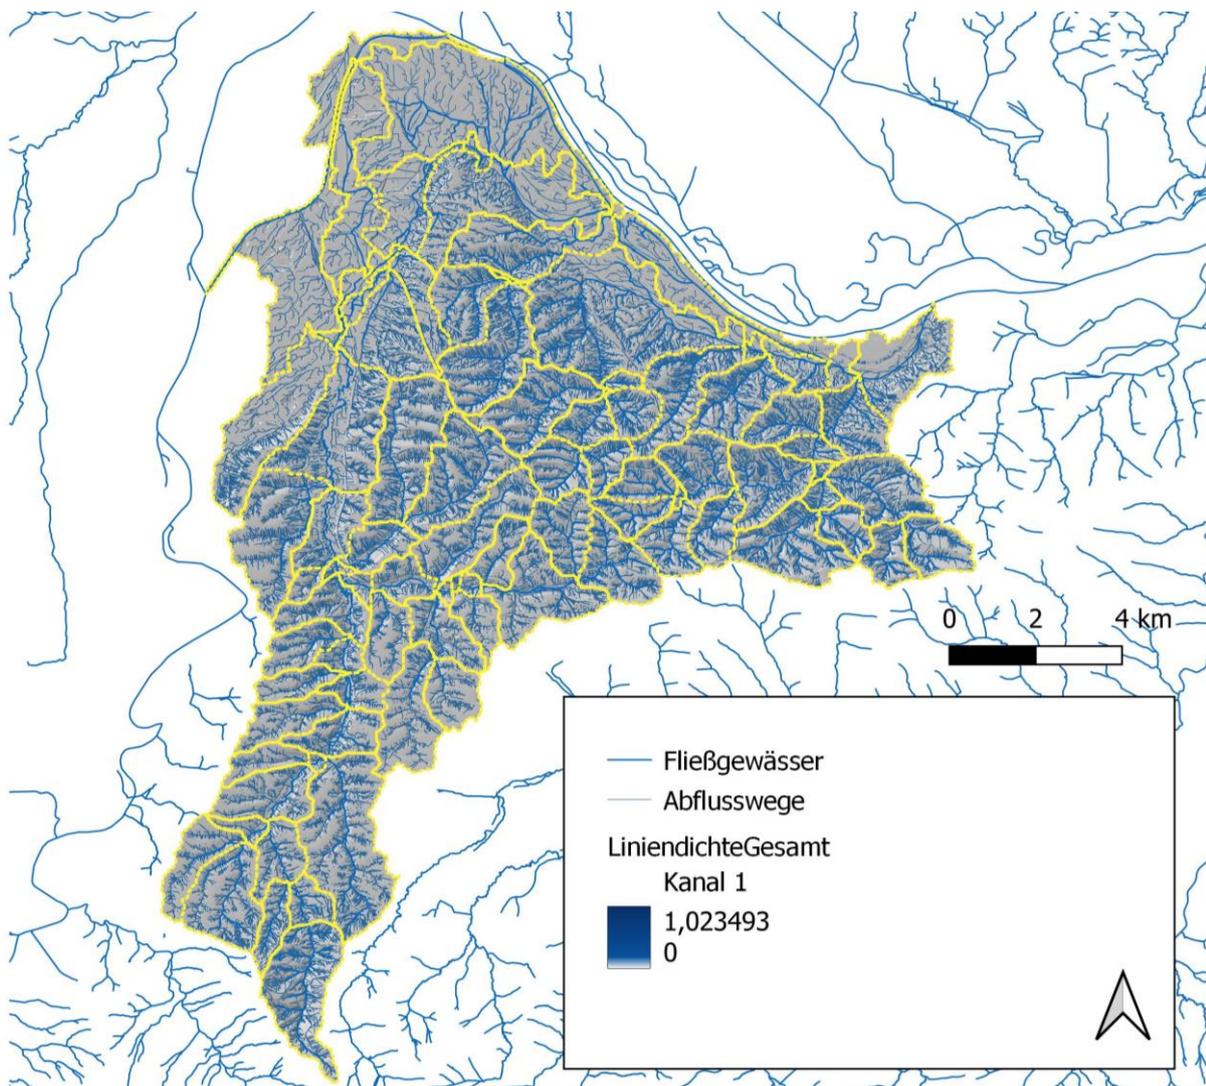
Abb. 100 Abflusswege inkl. Liniendichte-Analyse.

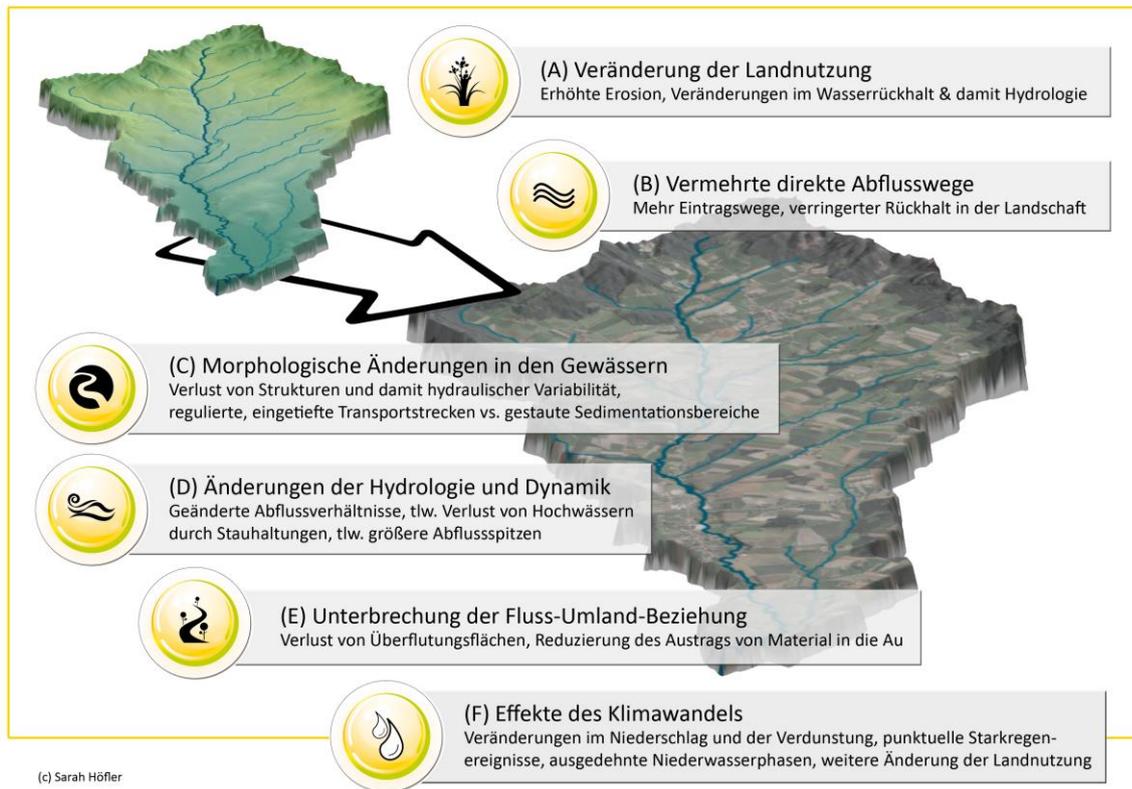
Abb. 105 Ursachengefüge für menschlich erhöhte Feinsedimentanteile in den Gewässern der Kulturlandschaften im Vergleich zum natürlichen Zustand.

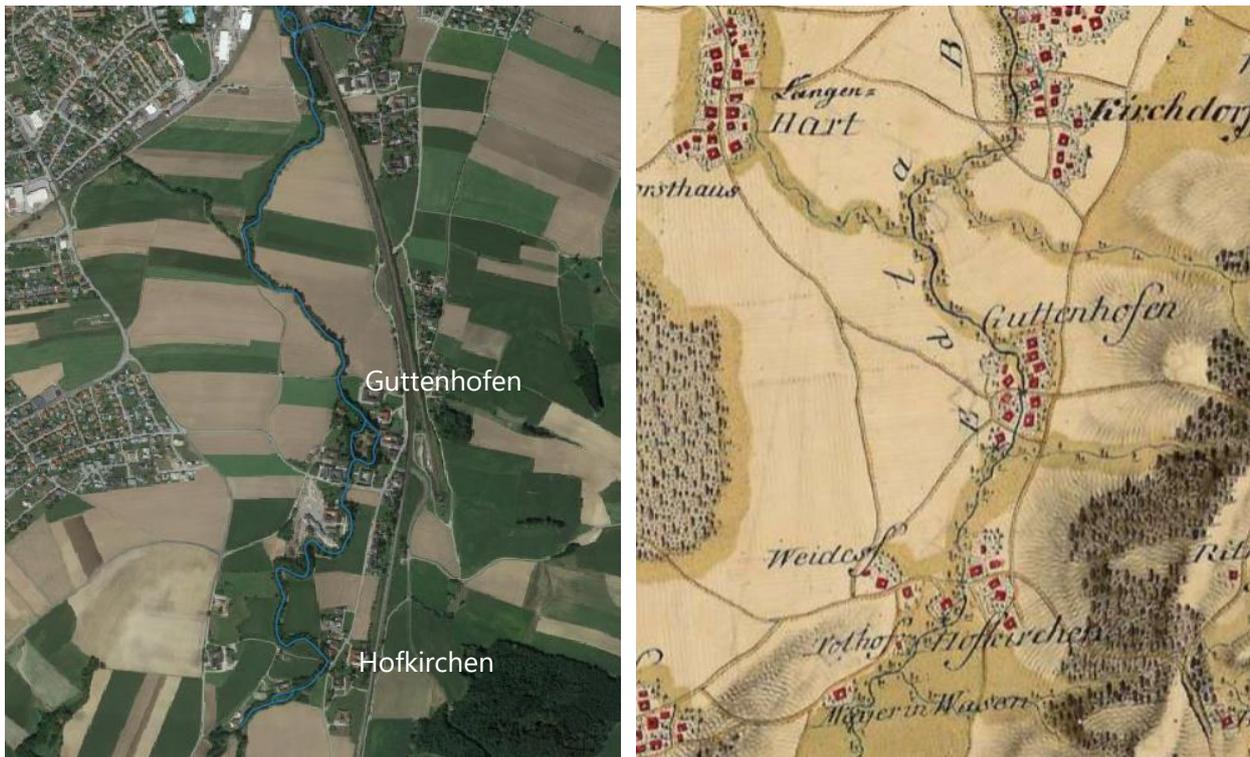
Abb. 110 Aktueller Gewässerlauf (links) des Erlabaches zwischen Hofkirchen und St. Valentin und Gewässerlauf in der Josephinischen Landesaufnahme (1773-1781) (rechts).

Bei der Gegenüberstellung des aktuellen Gewässerlaufes des Erlabaches und der Darstellung in der Josephinischen Landesaufnahme in den Abb. 110 bis Abb. 115 zeigt sich, dass der aktuelle Erlabach-Verlauf von Hofkirchen bis St. Valentin (Abb. 110) noch weitgehend jenem aus dem 18. Jahrhundert entspricht.

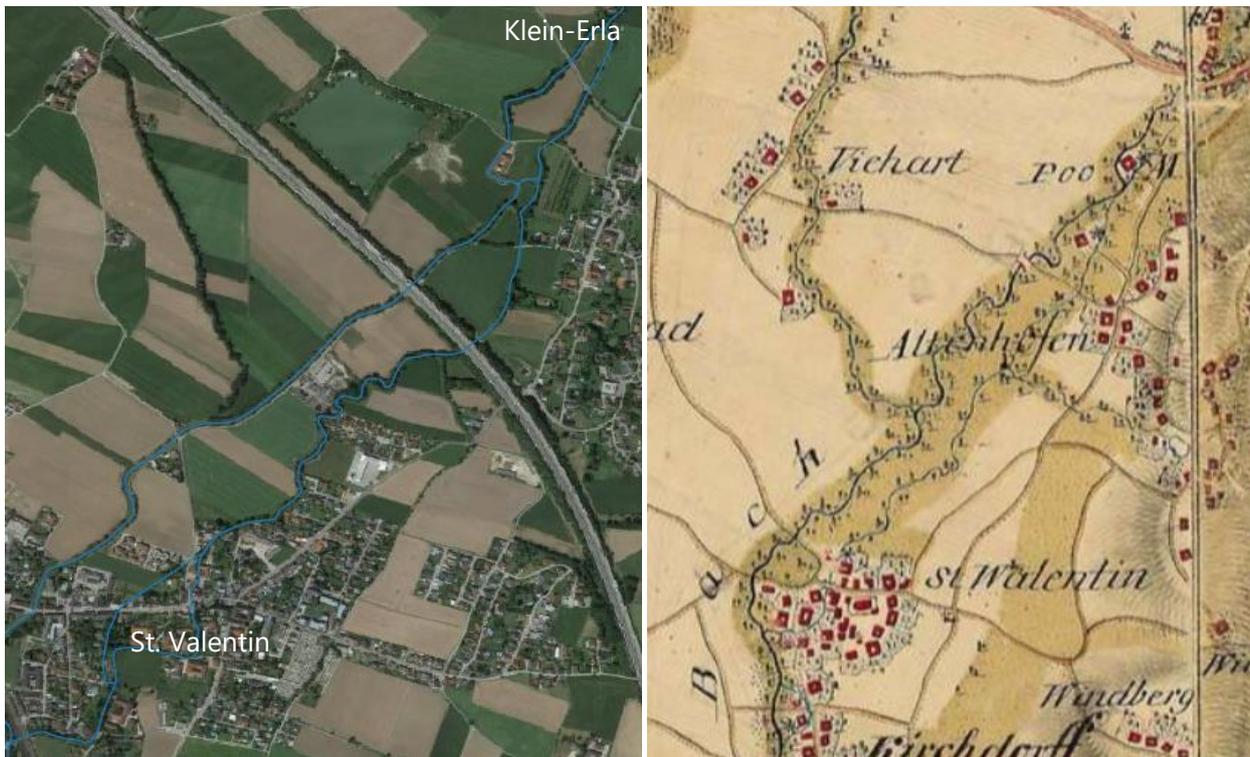
Abb. 111 Aktueller Gewässerlauf (links) des Erlabaches zwischen St. Valentin und Klein-Erla und Gewässerlauf in der Josephinischen Landesaufnahme (1773-1781) (rechts).

Von St. Valentin bis Klein-Erla (Abb. 112) sind der aktuelle und der alte Gewässerlauf auch noch relativ ähnlich. Es gab auch im 18. Jahrhundert die Aufteilung in zwei Arme, wobei davon auszugehen ist, dass es sich beim rechten Arm schon damals um einen mehr oder weniger künstlich hergestellten Mühlbach handelte, da er etwas dünner dargestellt ist.

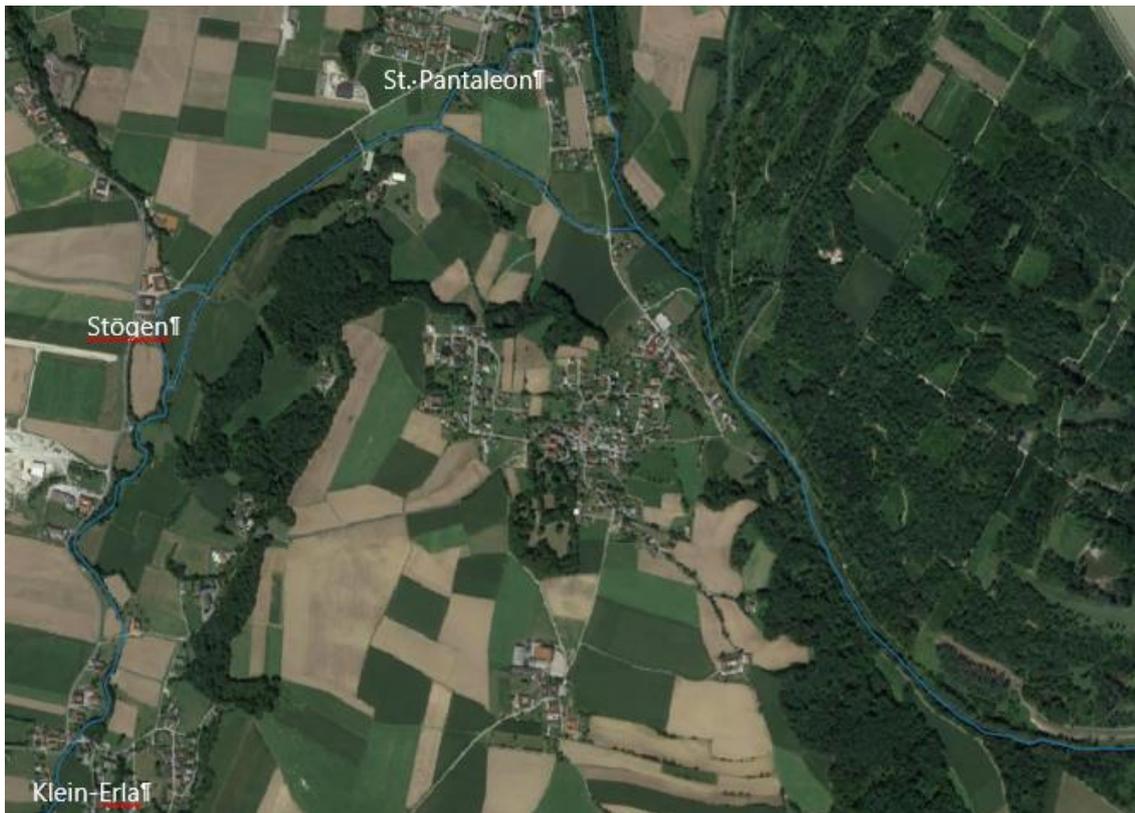
Abb. 112 Aktueller Gewässerlauf des Erlabaches zwischen Klein-Erla und St. Pantaleon und Gewässerlauf in der Josephinischen Landesaufnahme (1773-1781) (rechts).

Von Klein-Erla bis Stögen ähnelt der Gewässerverlauf auch noch jenem aus dem 18. Jahrhundert (Abb. 112). Ab Stögen zeigt sich aber eine massive Überprägung, denn hier wurde der Erlabach über längere Strecken begradigt.

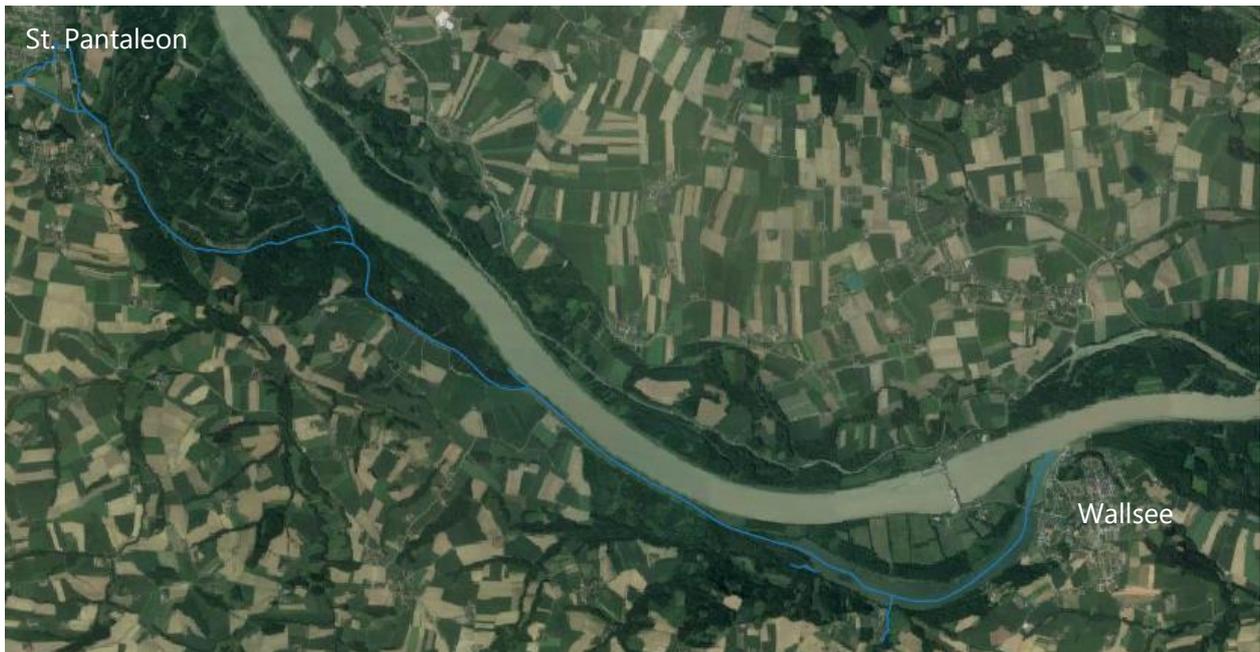
Abb. 114 Aktueller Gewässerlauf des Erlabaches zwischen St. Pantaleon und Wallsee und Gewässerlauf in der Josephinischen Landesaufnahme (1773-1781) (rechts).

Den wohl größten Eingriff erfuhr wohl die völlig veränderte Mündungssituation (Abb. 114 und Abb. 115), denn wie in den älteren Karten gut erkennbar, mündete der Erlabach bei St. Pantaleon in einen der damals zahlreichen Donauarme. Im Zuge der Donauregulierung im 19. Jahrhundert wurde der Erlabach in den Donauebenarm verlegt, was in Abb. 109 auch erkennbar ist. Im Zuge des Baus des Donaukraftwerkes Wallsee-Mitterkirchen zwischen 1965 und 1968 wurde die Erlabach-Mündung dann durch ein künstlich errichtetes Gerinne flussabwärts bis zum Altarm Wallsee gezogen. Der Kraftwerksbau erfolgte in Trockenbauweise neben dem ursprünglichen Donaulauf und die Donau wurde nach Fertigstellung auf einer Länge von etwa 3,5 Kilometern in das neue Flussbett umgeleitet, wodurch der Altarm-Wallsee entstand. Die über einige Kilometer langen Rückstaudämme machten eine donauparallele Umleitung des Erlabaches notwendig um ihn schließlich in das Unterwasser des Kraftwerkes einzubinden (Jungwirth et al., 2014).

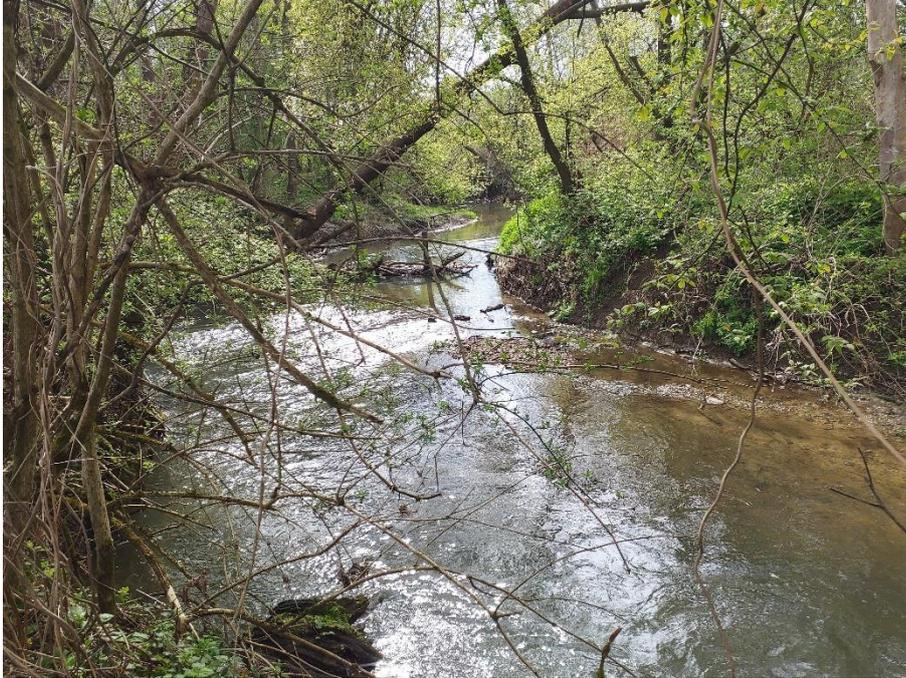
Abb. 116 *Naturnaher Abschnitt des Erlabaches bei Kanning flussauf des Projektgebietes.*

(Abb. 116 bis Abb. 121). Hier zeigt sich ein geschwungenes, strukturreiches Einbettgerinne mit Prall- und Gleithängen. Stellenweise gibt es größere Uferanbrüche und hereinbrechende Gehölze (Abb. 117, Abb. 118 und Abb. 121), die für ein dynamisches und strukturreiches Gewässer unerlässlich sind. Das heterogene Bachbett ist durch eine große Tiefen- und Breitenvarianz geprägt und es bilden sich unterschiedliche Formen von Schotterbänken (Abb. 120 und Abb. 121) aus.

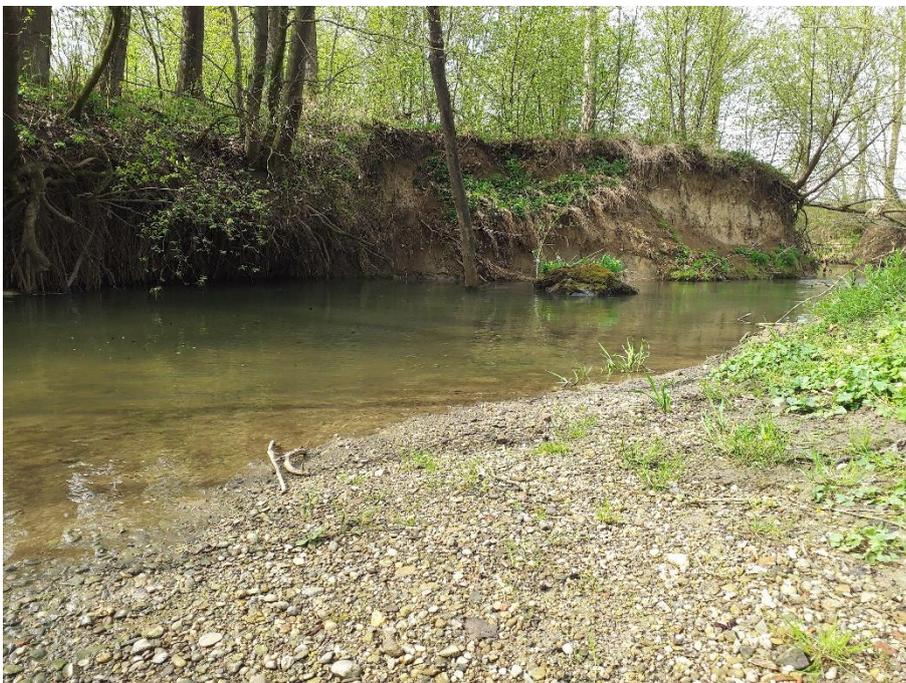
Abb. 117 *Uferanbruch im Erlabach bei Kanning.*

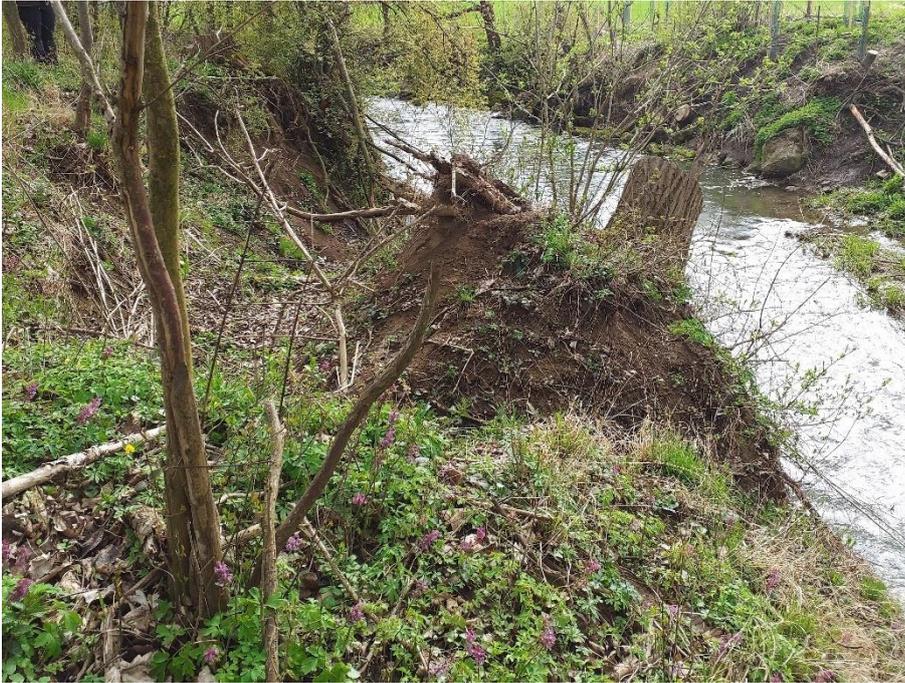
Abb. 118 Uferanbruch im naturnahen Abschnitt.

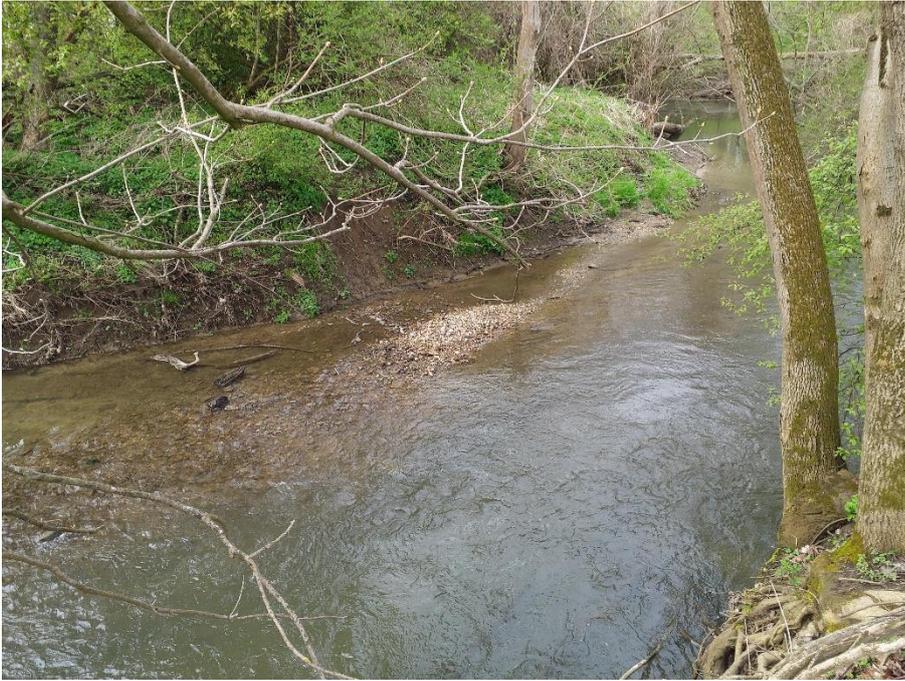
Abb. 120 Schotterbank im naturnahen Abschnitt bei Kanning.

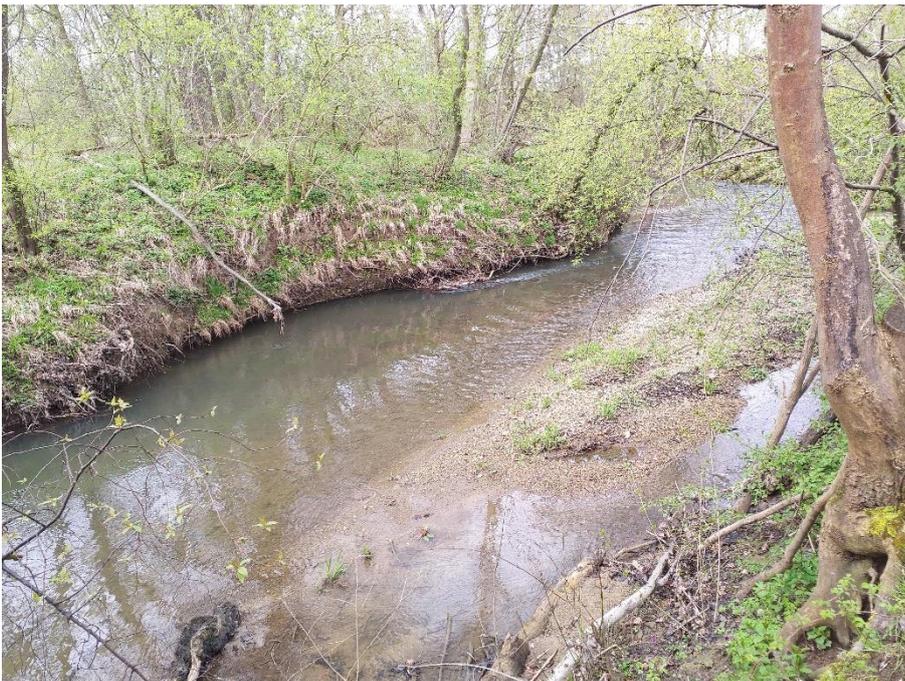
Abb. 121 Schotterbank und Uferanbruch im Erlabach bei Kanning.

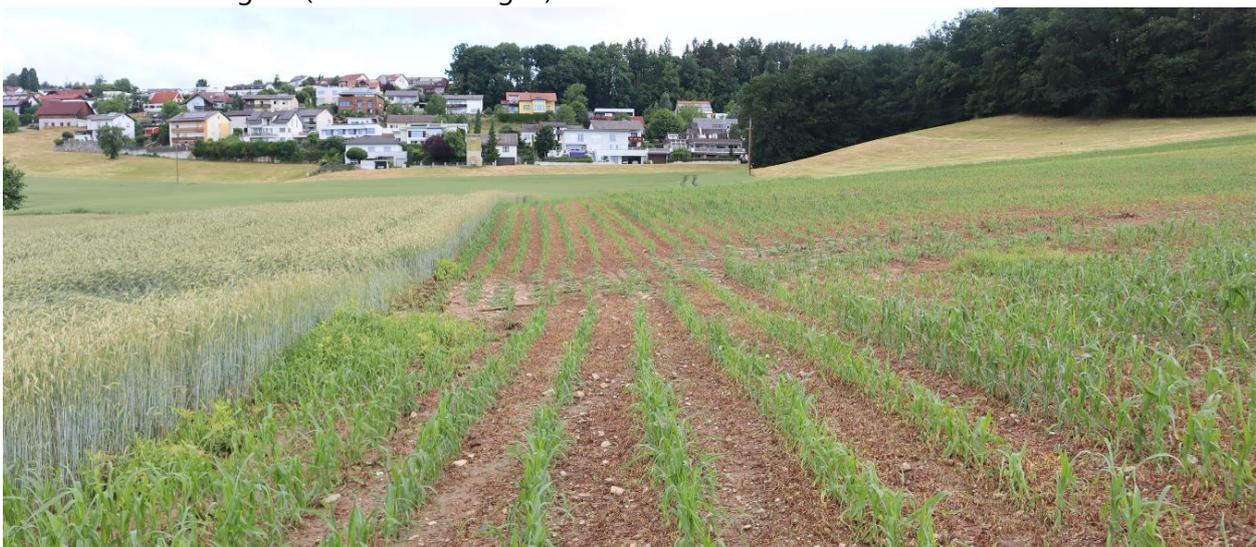
Abb. 123 Schlagteilung in Falllinie, Getreide unter Risikokultur Mais bremst sehr gut das abgeschwemmte Material (Gusen-Gebiet, OÖ).

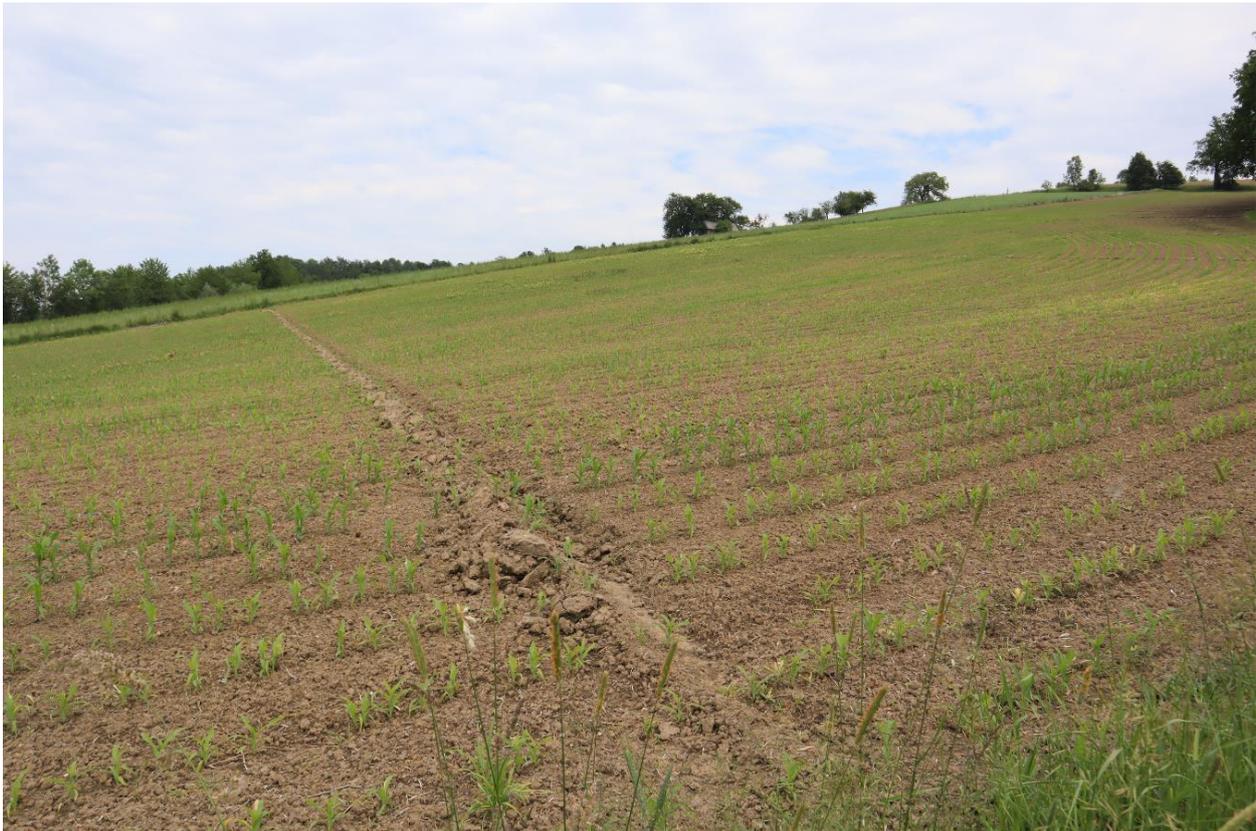
Abb. 124 Querrillen leiten Wasser aus Risikokultur in Grünlandfläche ab (Trattnach-Gebiet, OÖ).

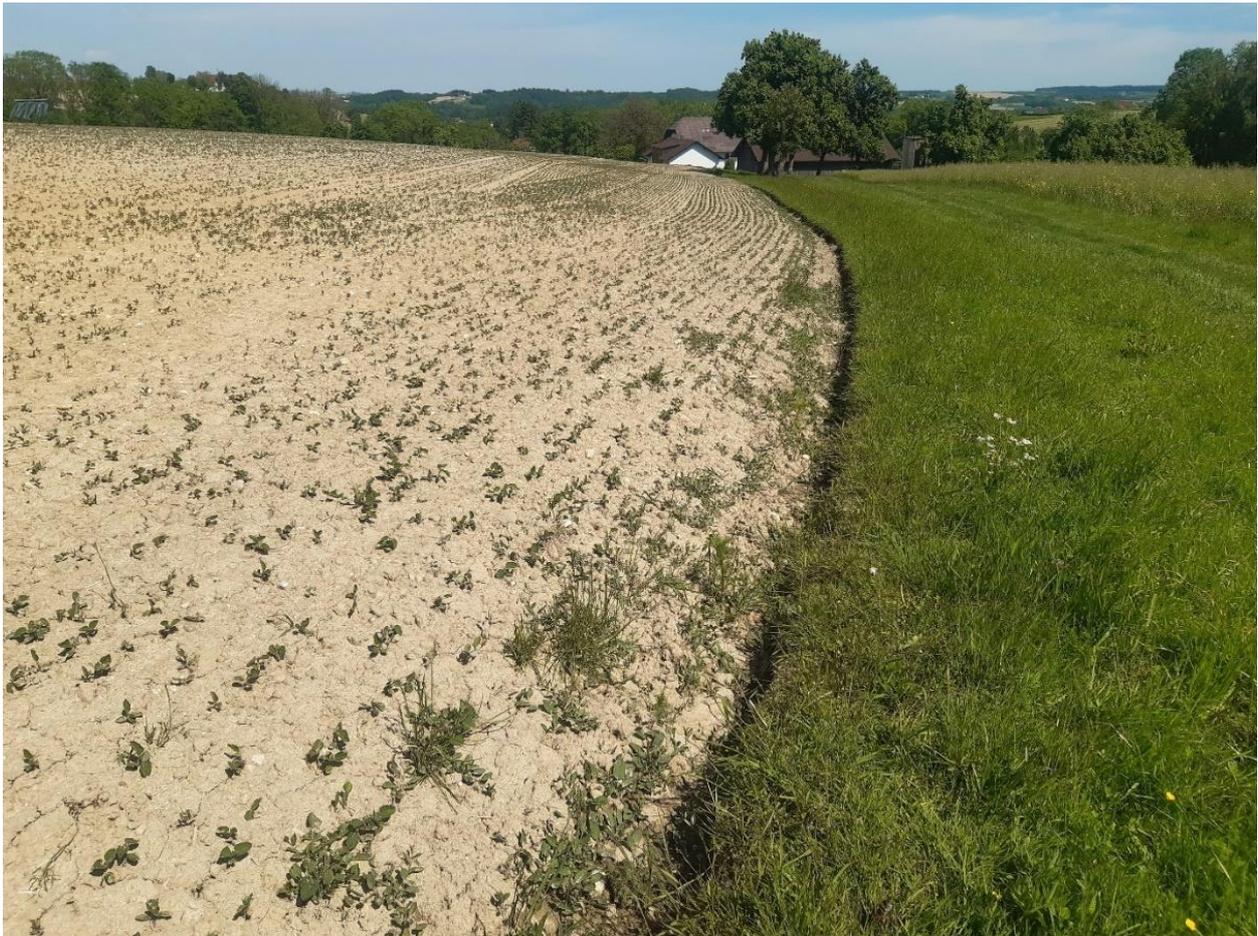
Abb. 125 Wegen der tiefen Ackerfurche entlang des Feldrands ist ein Übertritt des Wassers ins Grünland nicht möglich. (Messenbach-Oberlauf OÖ).

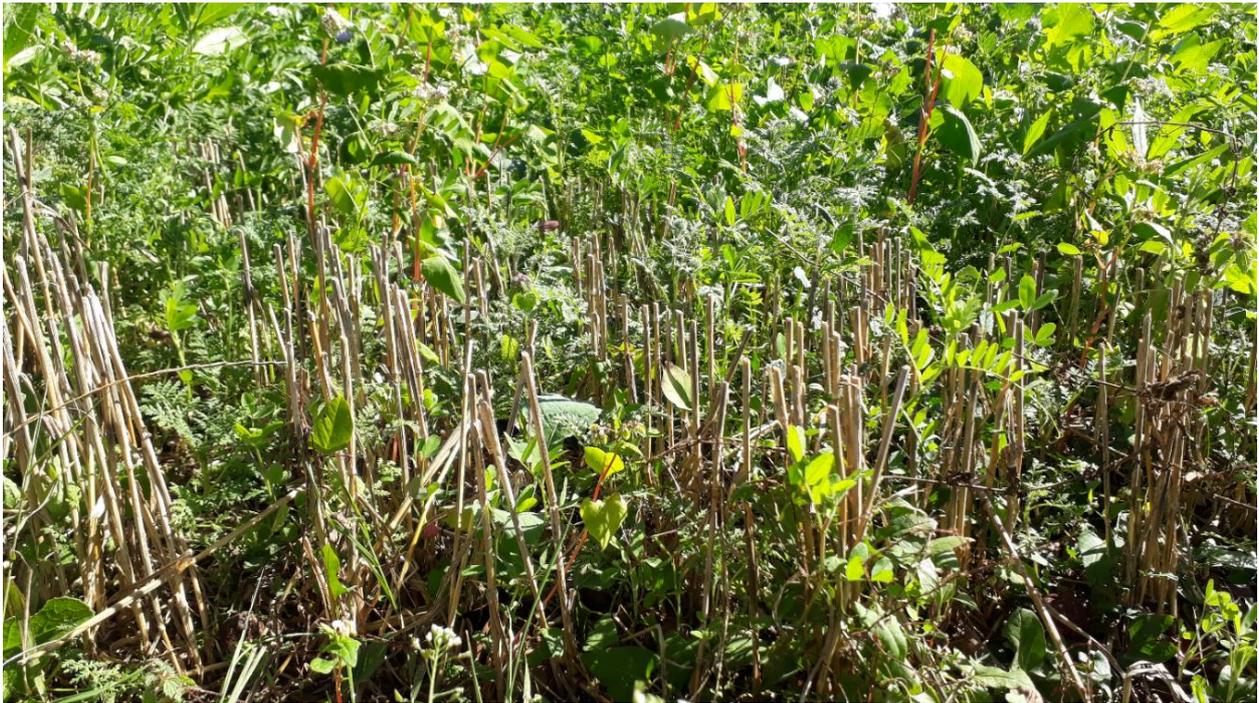
Abb. 126 Direktsaat einer Begrünung nach der Getreideernte ohne Bodenbearbeitungsschritte dazwischen (Mähdruschsaat)(Kremstal, 2019).

- 7.) Mulchsaat, Zwischenfruchtanbau, Winterbegrünung:** Winterbegrünungen und andere Zwischenfruchtkulturen reduzieren den Zeitraum, in dem der Boden frei von Vegetation und dadurch ungeschützt ist. Wichtig für einen effektiven Erosionsschutz auch in der nachfolgenden Kultur ist der Erhalt einer guten Mulchschicht aus den abgestorbenen Pflanzenteilen der Zwischenfrucht.
- 8.) Direktsaat und Untersaat:** Um den Bodenabtrag zu reduzieren ist es günstig, die Bodenbearbeitung soweit als möglich zu reduzieren. Eine Möglichkeit ist die Direktsaat nach der Ernte einer Kultur (siehe Beispiel im Foto: Winterbegrünung wurde direkt vom Mähdrescher aus gesät, es erfolgte keine weitere Überfahrt über den Schlag). Eine weitere Möglichkeit wären Untersaaten, z.B. bei Mais.

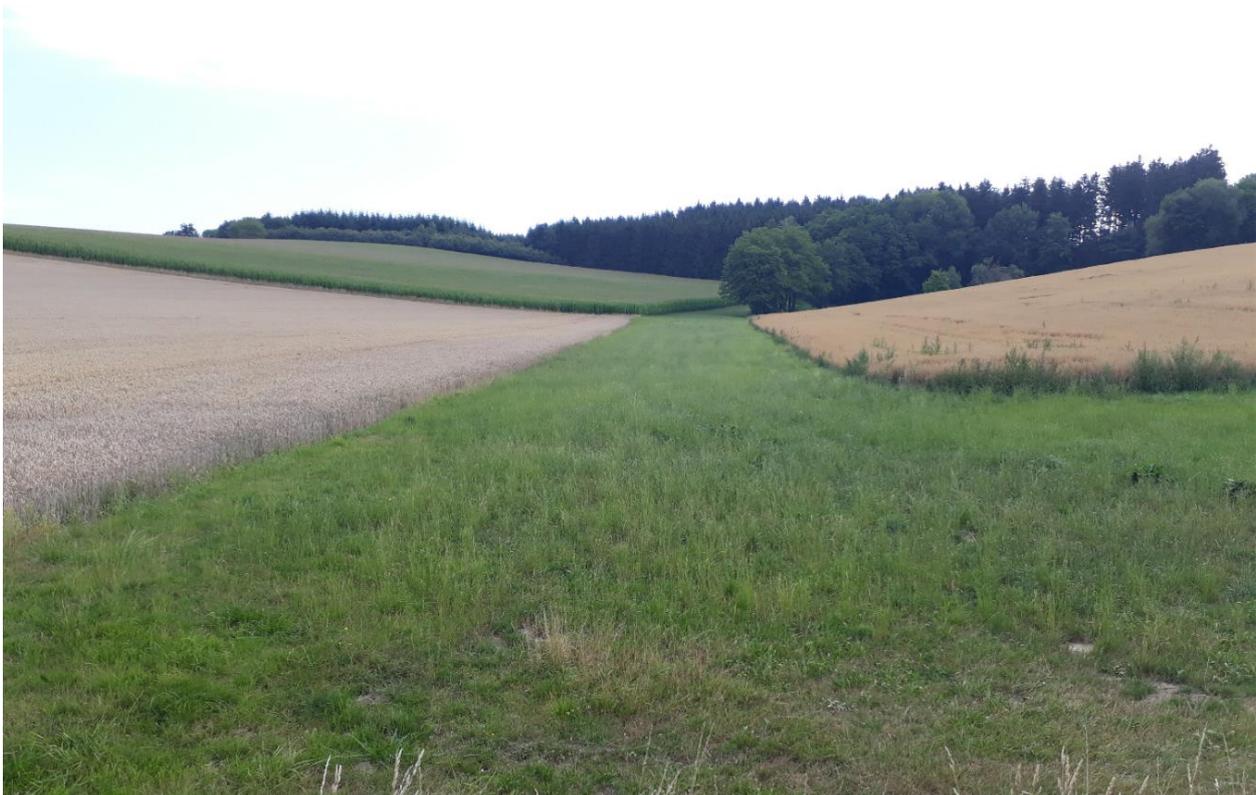
Abb. 127 *Begrünte Abflusswege in der Falllinie sind äußerst wirksame Maßnahmen zur Erosionsreduktion und auch zum Rückhalt bereits erodierten Materials (Bayerisches Alpenvorland).*

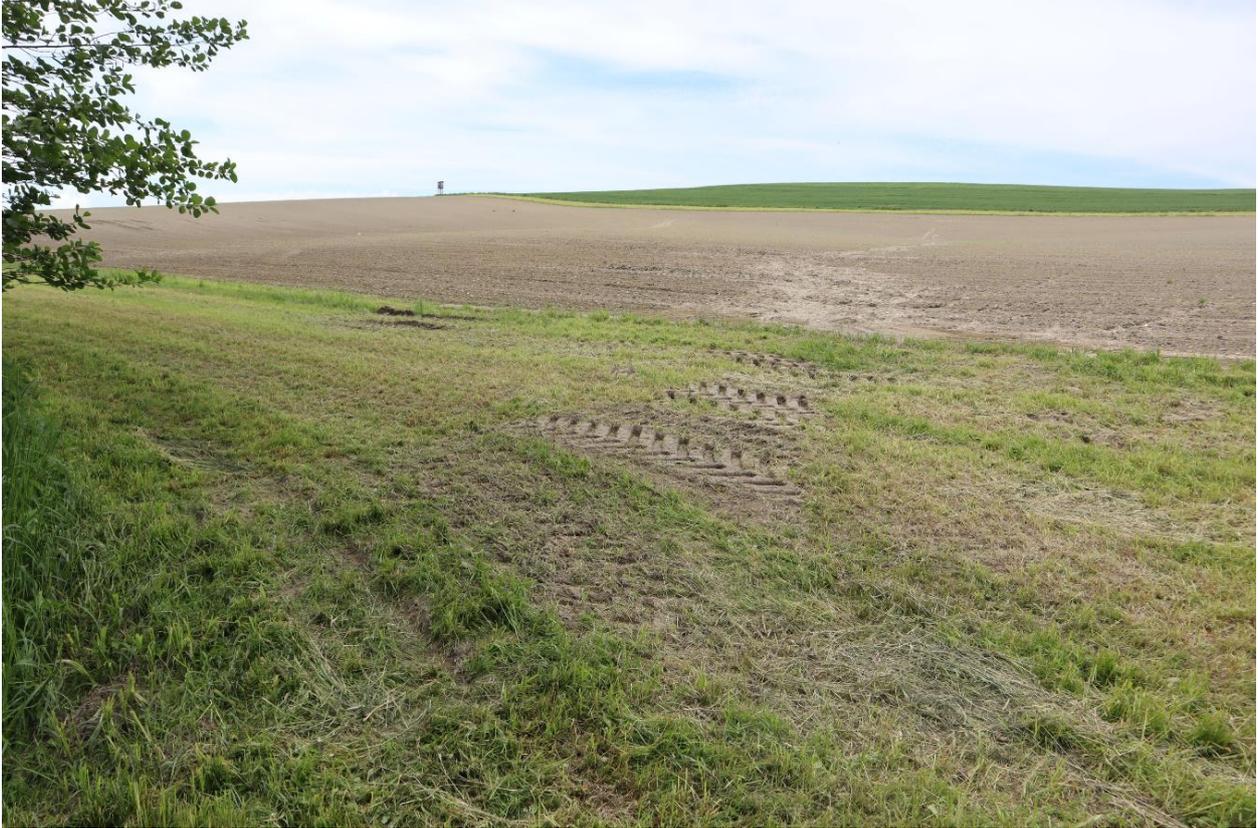
Abb. 128 *Das erodierte Material von einem Feld im Bereich Heiligenbaum gelangte nicht in den Messenbach sondern wurde im Grünlandpufferstreifen ausgefiltert.*

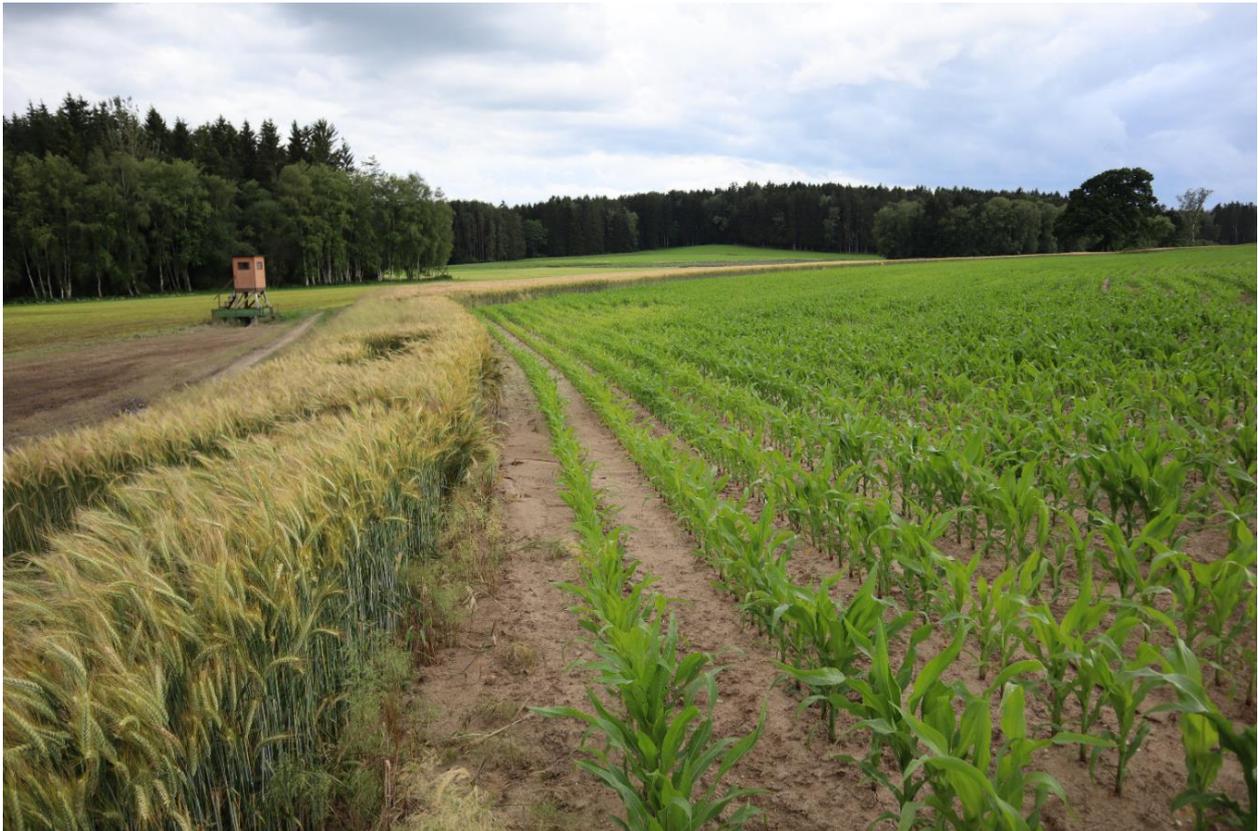
Abb. 129 Eine früher sehr übliche Erosionsminderungsmaßnahme wurde hier im Mühlviertel wiederbelebt: Eine Einrahmung mit einer weniger erosionsanfälligen Kultur (z.B. Getreide) um eine Risikokultur (Maltsch-Gebiet, OÖ).

16.) Pufferstreifen: Neben Pufferstreifen direkt am Gewässer sind auch Pufferstreifen zwischen Feldern zum Bremsen des Oberflächenabflusses sehr hilfreich. Diese können mittels Grünlandstreifen oder einem Kulturartenwechsel realisiert werden.

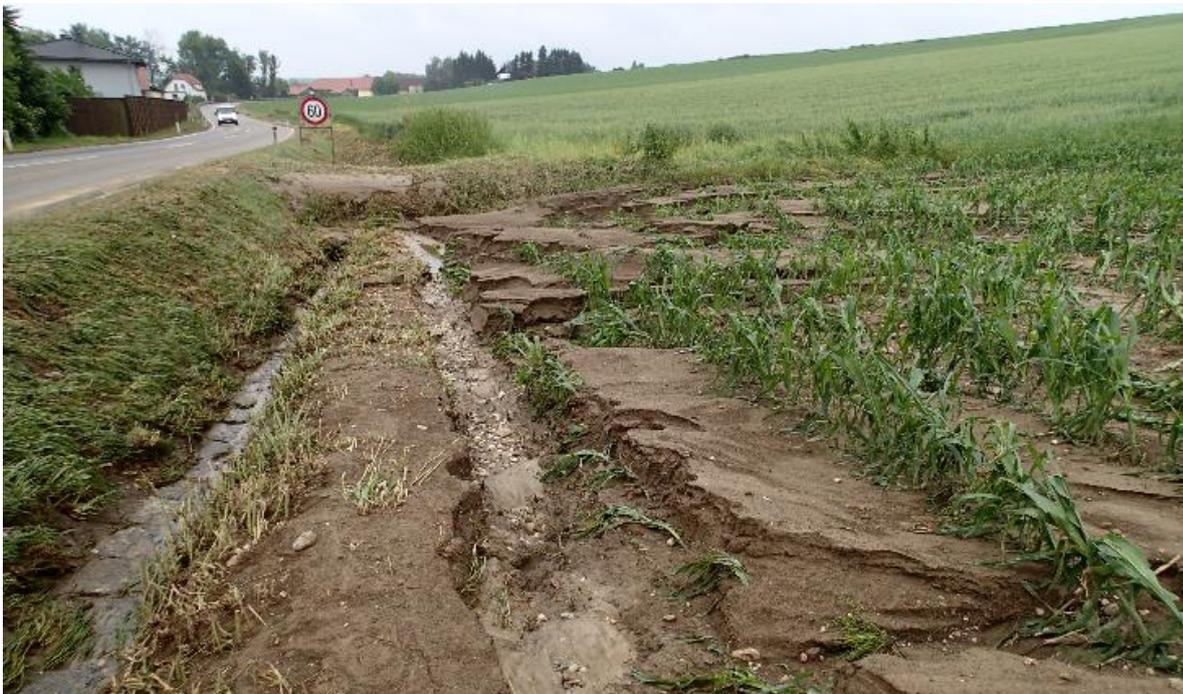
Abb. 131 Negativbeispiel aus dem Innbach-Gebiet, wo ein Maisacker direkt in der Straßenentwässerung endet.

17.) Straßenrandstreifen: Straßengräben haben sich in den letzten Jahrzehnten zu häufigen Eintragswegen für erodiertes Bodenmaterial in Gewässer entwickelt. Sie sind zumeist sehr gut Instand gehalten und leiten das Wasser auf direktem Wege in die Gewässer. Zudem ist die Gefällesituation zu den Straßengräben hin oftmals sehr ungünstig. Während im Talboden am Gewässer in vielen Situationen ein flacher Hangfuß ausgebildet ist, führen die Straßen oft quer am Hang entlang und die maximale Hangneigung reicht so direkt bis zum Straßengraben (siehe Skizze).

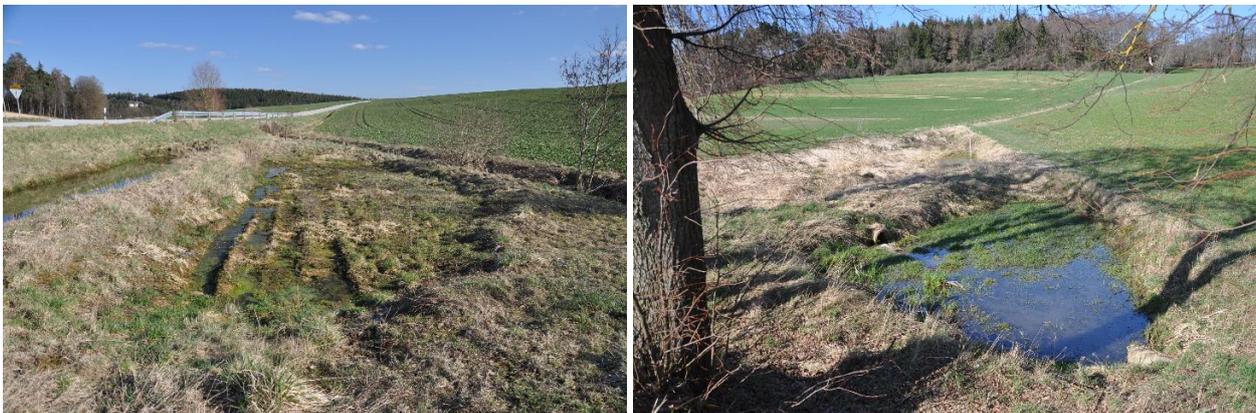
Abb. 132 Filterbereiche für Drainagen und Gräben können Einträge in die Gewässer bedeutend reduzieren (Schwimmbach-Gebiet, Bayerisches Alpenvorland).

19.) Rückhaltefläche / Sedimentationsfläche (Abflussweg): Gräben und große Sammeldrainagen bringen Wasser und auch Sedimenteinträge direkt in die Gewässer ein. Sehr effektiv dagegen sind in deren Mündungsbereich angelegte, naturnahe Feuchtflächen. Bewährt haben sich Unterteilungen in mehrere Bereiche mittels höhendefinierter kleiner Erdwälle. Damit verteilt sich das Wasser flächig und die Filterleistung wird maximiert. Vorteilhaft sind teilweise auch kleine, vorgeschaltete Absetzteiche, die auch die ökologische Wertigkeit nochmals deutlich erhöhen.
