Potenzialstudie Erlabach-Unterlauf

von St. Valentin bis zur Mündung in die Donau

Wels, August 2022

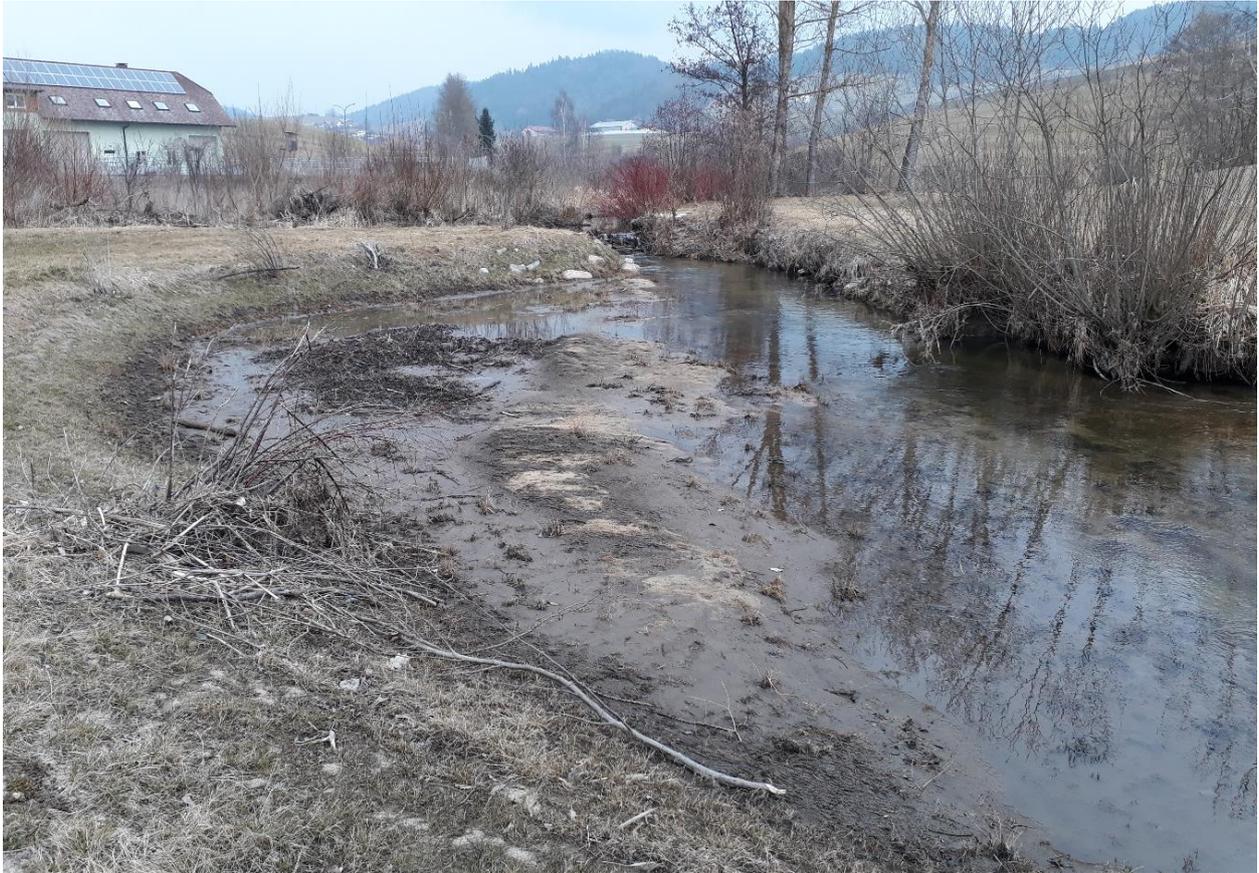
Abb. 133 *Kleine Sedimentationsfläche im Kleine Mühl-Gebiet. Besser sind großflächigere Bereiche am besten mit Grünland oder Hochstauden-Vegetation.*

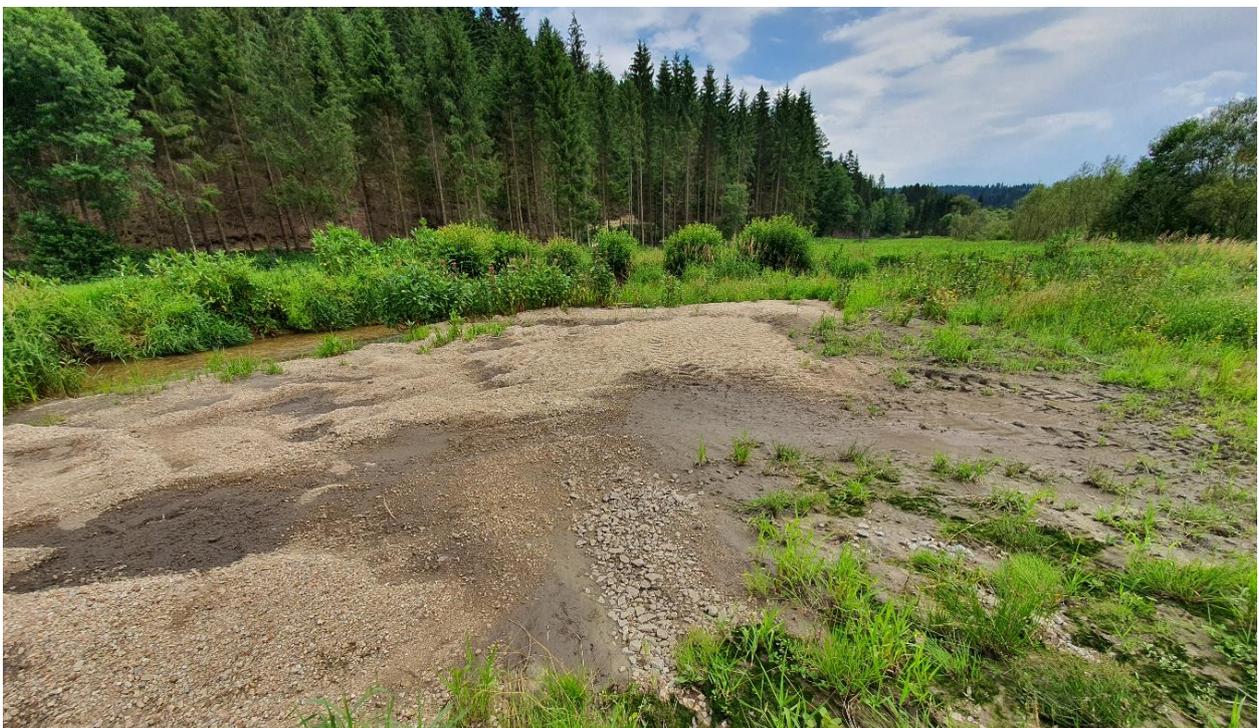
Abb. 134 *Sedimentationsfläche im Naarn-Gebiet. Hier werden neben den Feinsedimentfraktionen auch Sandfraktionen ausgetragen die in der Böhmischen Masse ebenfalls ökologische und Hochwasserschutz-Probleme verursachen.*

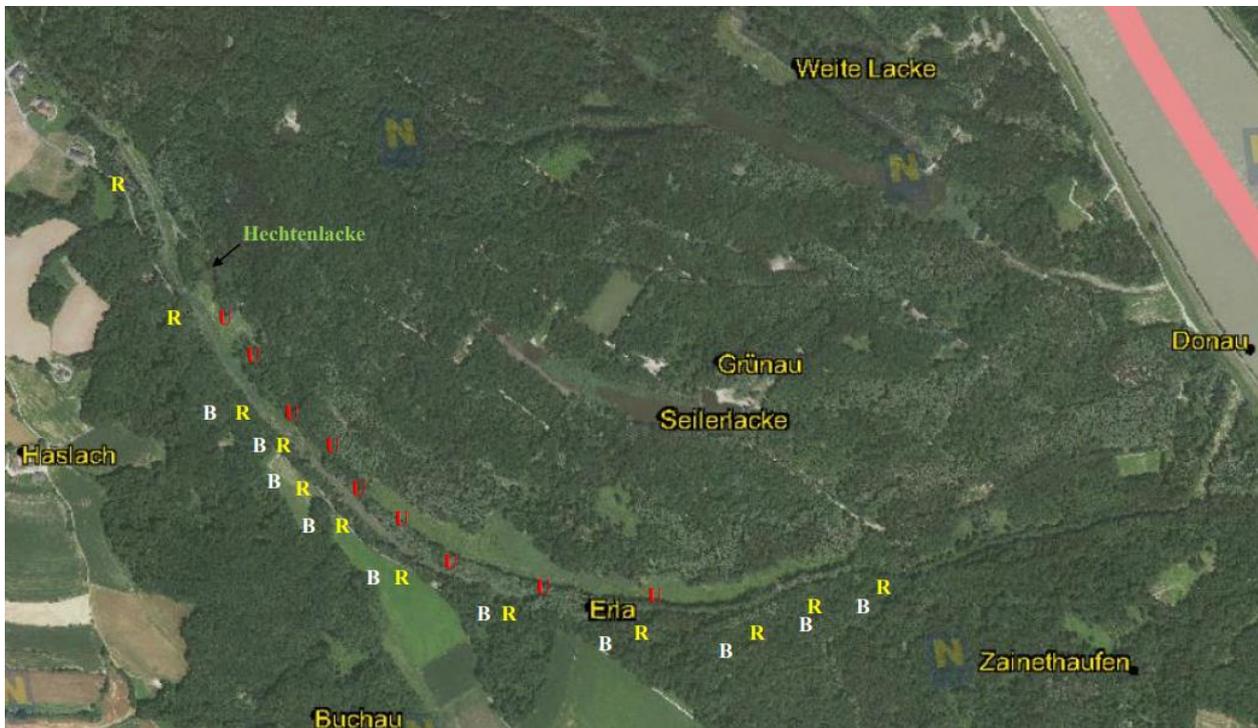
Abb. 137 Maßnahmenübersicht aus dem Einreichprojekt für die Renaturierung „Hasenöhrl“ (Mitterlehner, 2012)(Mitterlehner, 2012). B ... Buhne rechtsufrig, R ... Raubaum rechtsufrig, U ... Uferabtrag linksufrig.

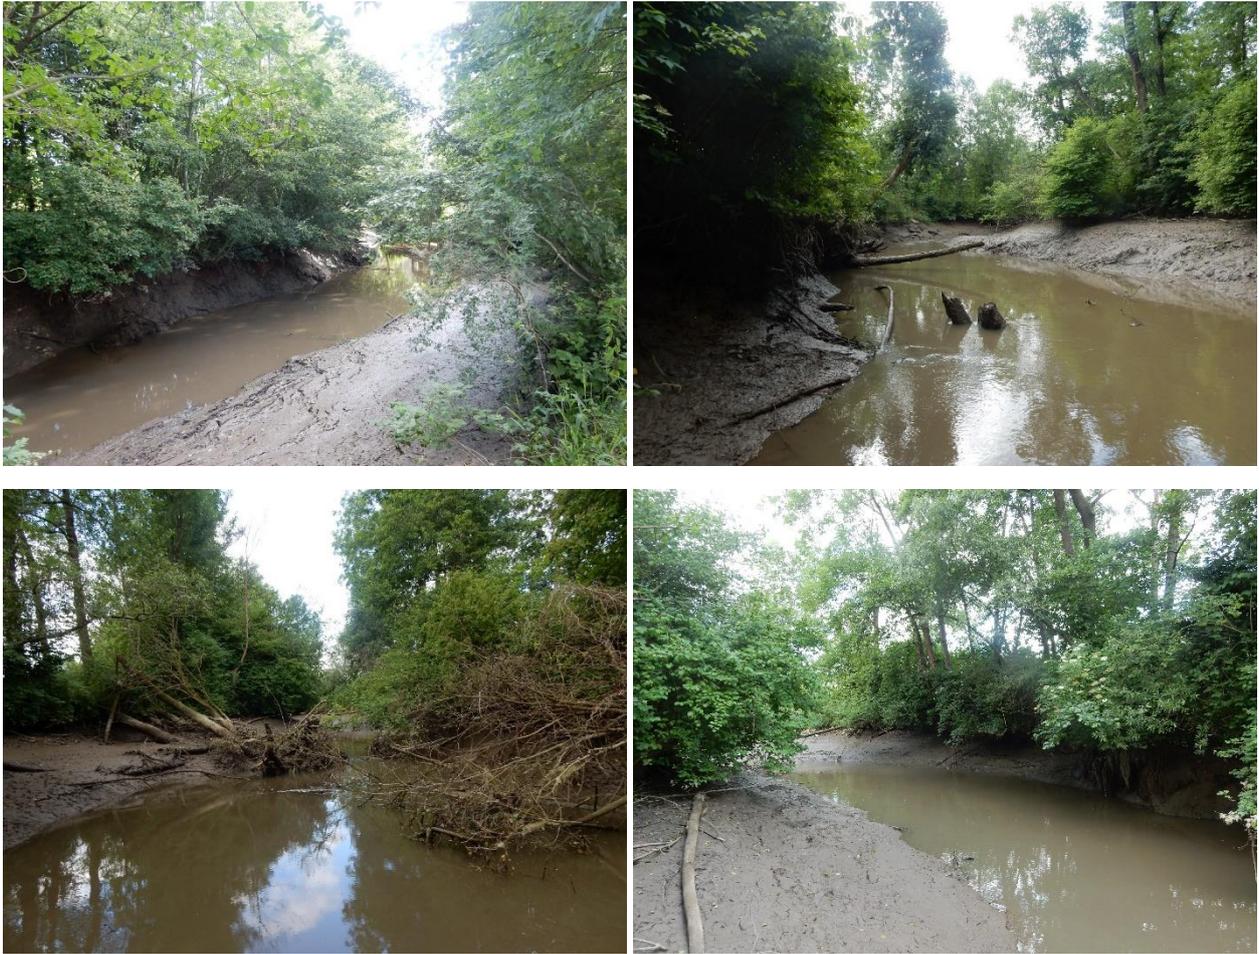
Abb. 140 *Der Blick in das Bachbett bei abgesenkten Stauzustand zeigt ein hohes Potenzial für eine natürliche Entwicklung.*

Eine ähnliche Vorgehensweise bietet sich auch beim **Kraftwerk Ströbitzer** an. Während der Bearbeitung der vorliegenden Studie und eines weiteren Projektes zur Restwasserabgabe beim Starmühler Wehr in St. Valentin entwickelte sich beim Betreiber des Kraftwerkes der Wunsch seine Anlage still zu legen. Auch hier wurde die Wehranlage des Kraftwerkes gelegt und der Rückstaubereich begangen. Die morphologischen Voraussetzungen ähneln hier jenen beim Kraftwerk Breuer und auch
